OAU-774-2015

Asunto: Respuesta caso: **11526 - 2015**

Asunto: Informe de Visita al predio ubicado en la Calle 69 No 35-145 Barrio Fátima OCU
501 Exp 600 amenaza de Ruina.

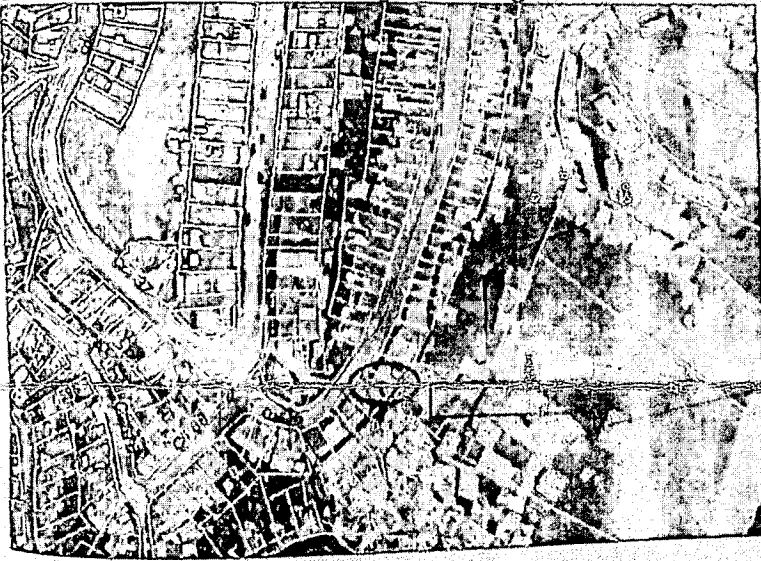
Figura 1. Inmueble identificado con la ficha catastral N° 1-02-0189-0034-000

Predio Identificado
con ficha catastral 1-
02-0189-0034-000
ubicado en la calle 69
No. 35A-145
