UGR 321 PQR 3189-16  
Manizales, marzo 07 del 2016

Asunto: Diagnóstico de visita por deterioro estructural en la dirección ubicada en la Calle 42 No. 24-37, Barrio Vélez.

Referencia: UGR 321 PQR 3189-16

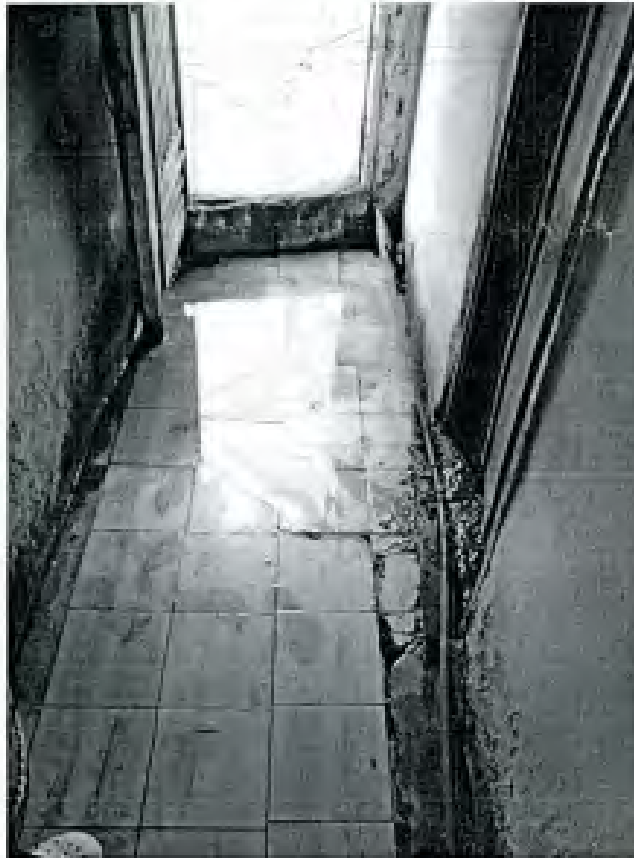
*Imagen 2. Humedades en la entrada de la vivienda.*

En el primer nivel de la vivienda se observa una inundación debido a una tubería rota que pasa por allí y deposita agua con tierra. Se perciben malos olores y grandes humedades en las paredes debido a las constantes inundaciones en el pasillo del primer nivel.

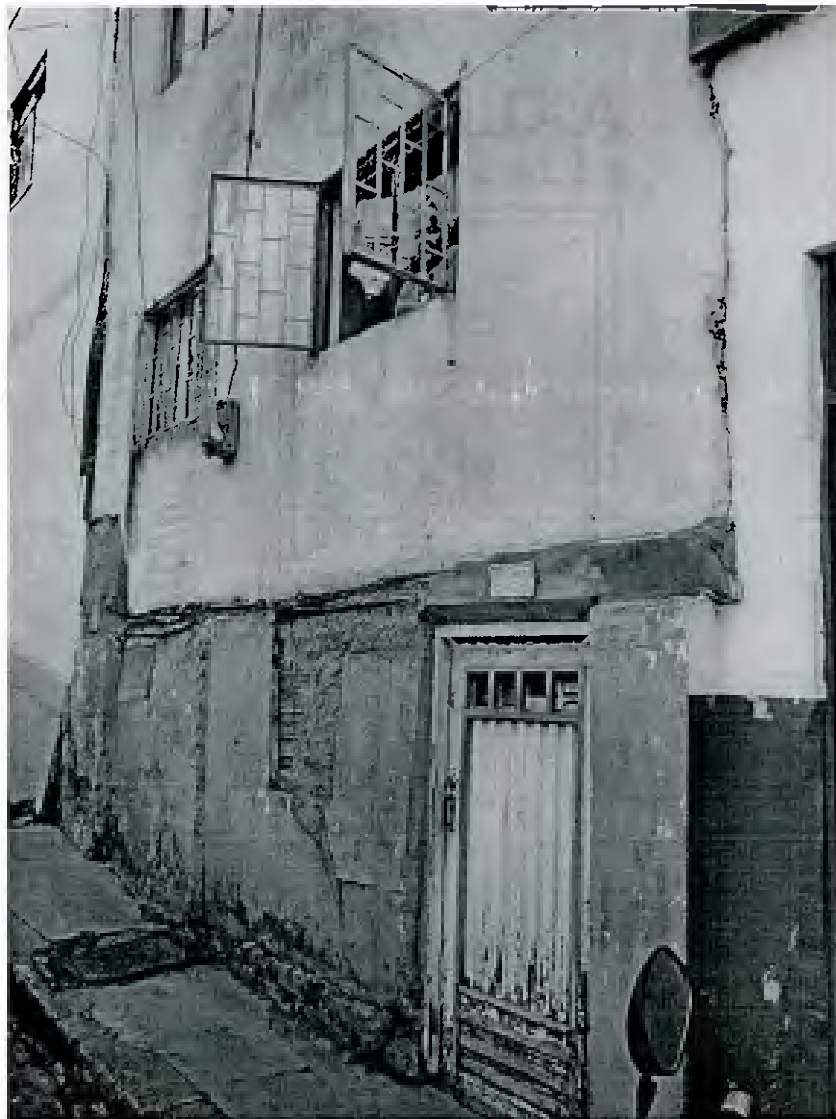
La fachada presenta grandes desprendimientos de material que ponen en riesgo los peatones y la estructura de la vivienda, ya que la esterilla está expuesta a la intemperie. La estructura de la cubierta está conformada por madera, la cual presenta grados avanzados de deterioro, con presencia de hongos, e insectos, y con indicios de colapsar.

*Imagen 3. Vista frontal de la vivienda.*

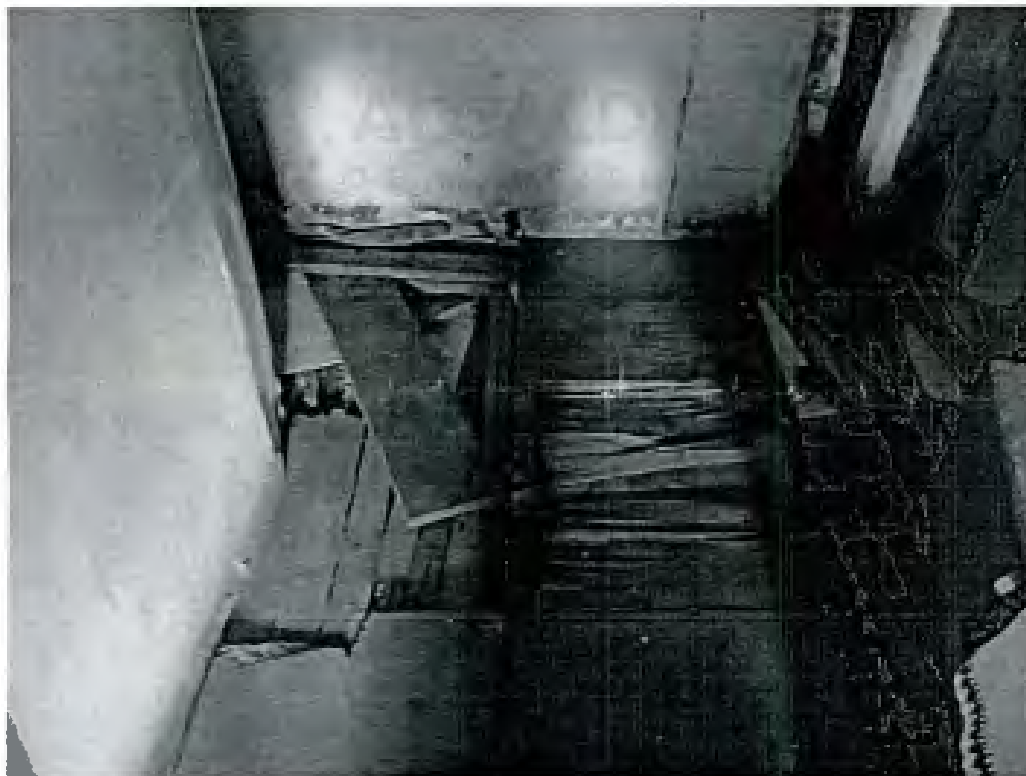
El entrepiso de la vivienda está compuesto por madera completamente deteriorada y pone en peligro los habitantes, ya que presenta grandes orificios que deben ser cubiertos con tablas para evitar caídas. Los malos olores debido a la humedad y a la vetustez de los elementos que conforman la vivienda, pueden generar a corto y mediano plazo, problemas de salud a sus inquilinos.

*Imagen 4. Entre piso de la vivienda en alto grado de deterioro.*

- Se recomienda la evacuación preventiva de la vivienda, ya que presenta serios problemas de estabilidad y grandes deterioros de sus elementos estructurales.
- La vivienda se clasifica en nivel de **riesgo** alto (Disminución de la capacidad para resistir cargas verticales o laterales. Existe inestabilidad potencial, riesgo en el uso y ocupación de la vivienda, debido a la disminución de su capacidad sismo resistente.
