Asunto: - Solicitud Personal No. 28-16

**ALCALDÍA DE MANIZALES
SECRETARÍA DE OBRAS PÚBLICAS
FORMATO DE VISITA TÉCNICA**

FECHA: MARZO 16 DE 2016

Dirección: CARREA 13 28-31

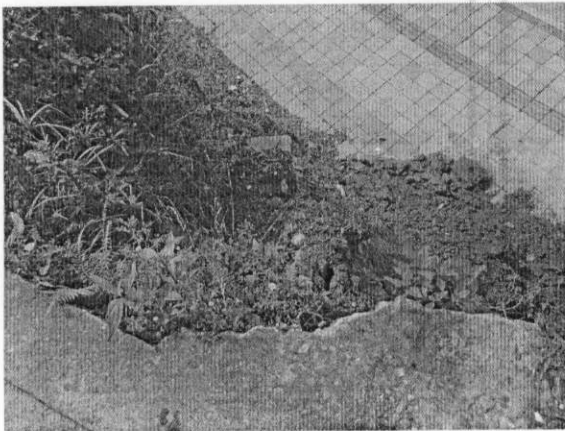
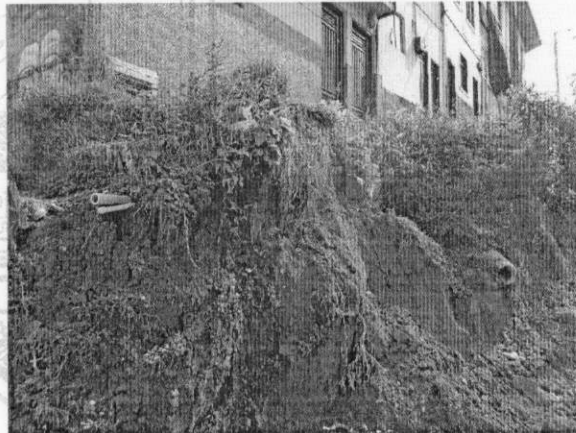
En visita técnica realizada por parte de personal de la Secretaría de Obras Públicas a la Carrera 13 No. 28 - 31, se pudo observar un tramo de andén que presenta ocupación de tierra por desprendimiento del talud aledaño. Por tal motivo se reportara a la interventoría del proyecto Avenida Colón para que se tomen las medidas pertinentes para que el constructor proceda con la limpieza y reparación.

En atención a solicitud Personal No. 28-16, con fecha de recibido marzo 08 de 2016, se realiza visita a la dirección indicada, observando andén que presenta desprendimiento causado por el empuje de la tierra y por las vibraciones que se vienen produciendo al paso de la maquinaria pesada y vehículos en la construcción de la Avenida Colón.

Se recomienda reportar a la Interventoría y Contratista del Proyecto Avenida Colón, con el fin de que se tomen las medidas pertinentes para la reparación del andén en el sitio en mención.
