UGR 445-16  
Manizales, abril 06 del 2016

Asunto: Visitas a predios  
Referencia: UGR-COMB185-16

**N° REV:** 1395  
**Localización:** Carrera 9 n° 29-65, San Ignacio  
**Propietaria:** Maria del Carmen Morales

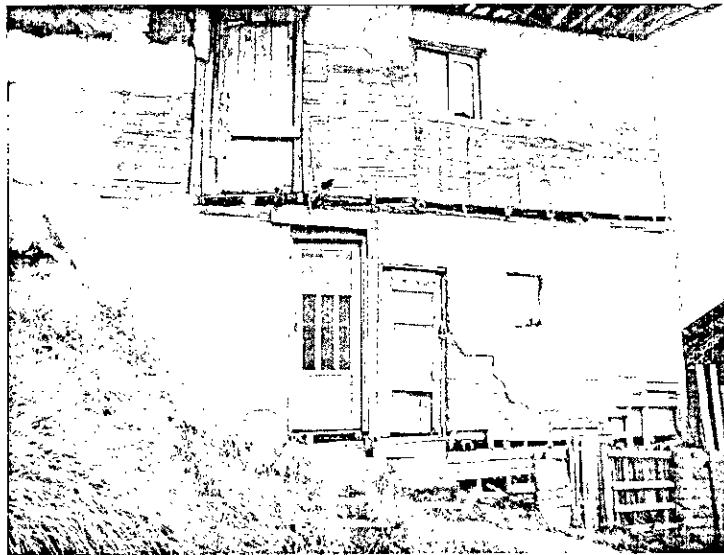
La vivienda cuenta con dos niveles en bahareque con entramado en madera guadua y terminado en esterilla, entrepiso conformado por estructura en madera, apoyada sobre pilares en ladrillo farol, aleros de madera y cubierta en asbesto cemento y lamina de zinc.

Tanto el interior como el exterior de la vivienda se encuentra afectado por elementos deteriorantes como el intemperismo (cambios de humedad por secado y humedecimiento) y por la agresión ambiental particularmente por la humedad relativa, los insectos xilófagos como el comején, los hongos, etc. Constituyéndose en agentes que gradualmente van alterando la composición de los elementos (paredes, entrepiso, cubierta).

La vivienda no cuenta con los requerimientos técnicos para soportar cargas verticales y laterales ante un evento principal, debido al deterioro de sus elementos y las grietas y separaciones presentes.

Imagen 2. Vista frontal del predio.
