UGR 528 GED 9590-16

Asunto: Derecho de Petición.

En respuesta al asunto de la referencia, remitido a la Consorcio Proyecto San José, por medio del cual hace algunas consideraciones con relación al presunto deterioro del inmueble ubicado en la Carrera 12A No. 23-39, predio identificado con ficha catastral 010303570004000, al parecer a causa de trabajos con maquinaria pesada en el sector, nos permitimos señalar lo siguiente:

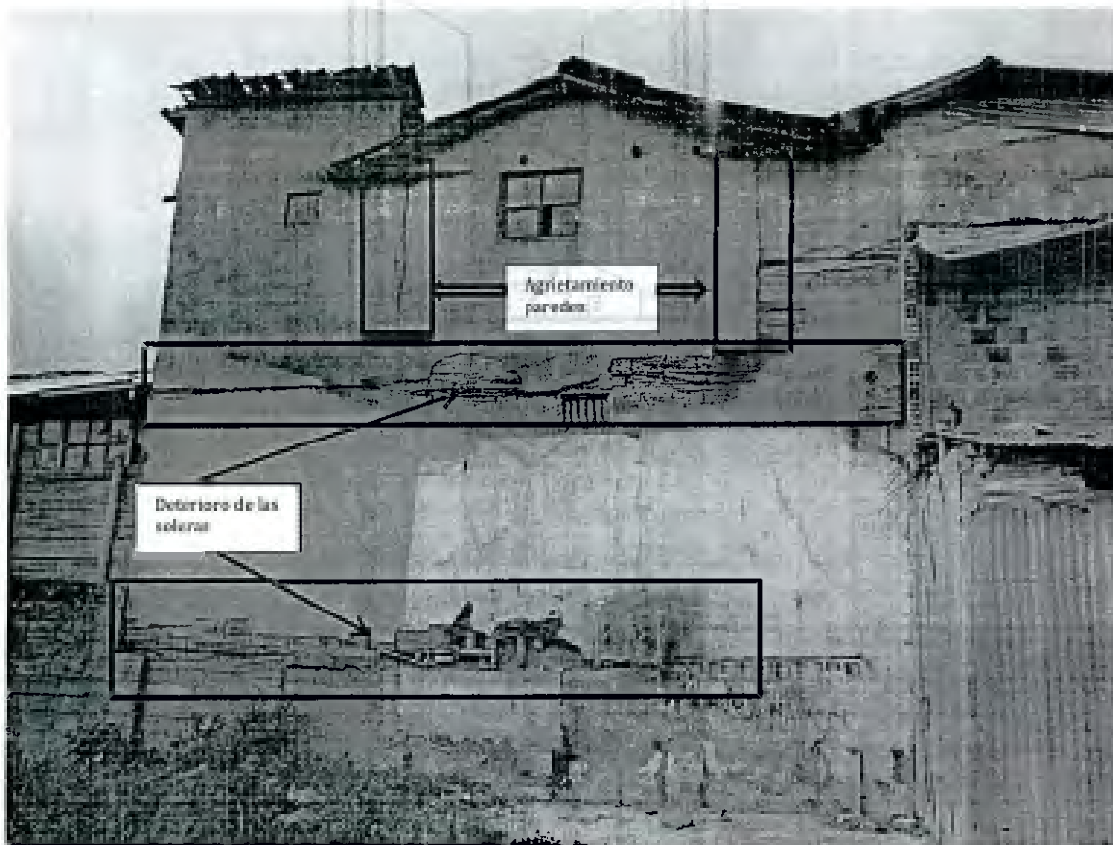
Se trata de una edificación de dos (2) plantas de uso residencial conformada estructuralmente en un sistema típico de bahareque [muros compuestos por un entramado en guadua y madera forrada en esterilla de guadua y recubrimiento en mortero de cemento predominantemente], el techo es en teja ondulada de fibrocemento en su mayor parte, el entrepiso es en madera.

Debido a combinación de diversos factores, entre los que se destacan las condiciones medio-ambientales, el año de construcción [edificación relativamente antigua], el uso, y teniendo en cuenta además, que los elementos de madera constituyen la estructura principal de la edificación, éstos han venido paulatinamente perdiendo sus propiedades mecánicas (resistencia, elasticidad, rigidez, etc.) manifestándose en la aparición de algunas patologías en la estructura, caso concreto, grietas en las esquinas de las paredes, fisuras y grietas en las paredes, asentamientos diferenciales del entrepiso etc. Esta condición se da principalmente por deterioro de las vigas de solera de las paredes [tanto en la superior como en la inferior] ya que las mismas están expuestas a los factores climáticos y medioambientales [comején, cambios de humedad, etc.]. Pese a que al momento de la visita no se advierte un estado de ruina, a mediano plazo, las patologías observadas pueden progresar hasta comprometer seriamente la

estructura de la vivienda, incluso afectar su estabilidad por incremento de sus condiciones de vulnerabilidad.

Cabe aclarar que no se tienen elementos técnicos de juicio que permitan determinar que el deterioro que se observan en algunas áreas específicas de la vivienda esté asociadas a vibraciones por maquinaria pesada.

Fig. 1. Vista lateral de la edificación. El deterioro de la vivienda es más evidente en las zonas perimetrales por estar más expuestas a factores ambientales. Se evidencia deterioro de soleras, desprendimiento y caída de revoque, agrietamiento de las paredes.

En vista de lo anterior, es recomendable la realización de labores de mantenimiento permanente de la edificación con el propósito de controlar el avance de los procesos de deterioro en la misma, tales que puedan en un momento determinado afectar su funcionalidad. Cabe aclarar que este inmueble se encuentra dentro del área de influencia proyecto San José y por lo tanto será objeto de adquisición por parte de la Empresa de Renovación Urbana de Manizales – ERUM.
