Asunto: Derecho de Petición.

UGR 503

Manizales, Abril 06 de 2016

Referencia: Derecho de Petición radicado vía correo electrónico el 29 de Marzo de 2016.

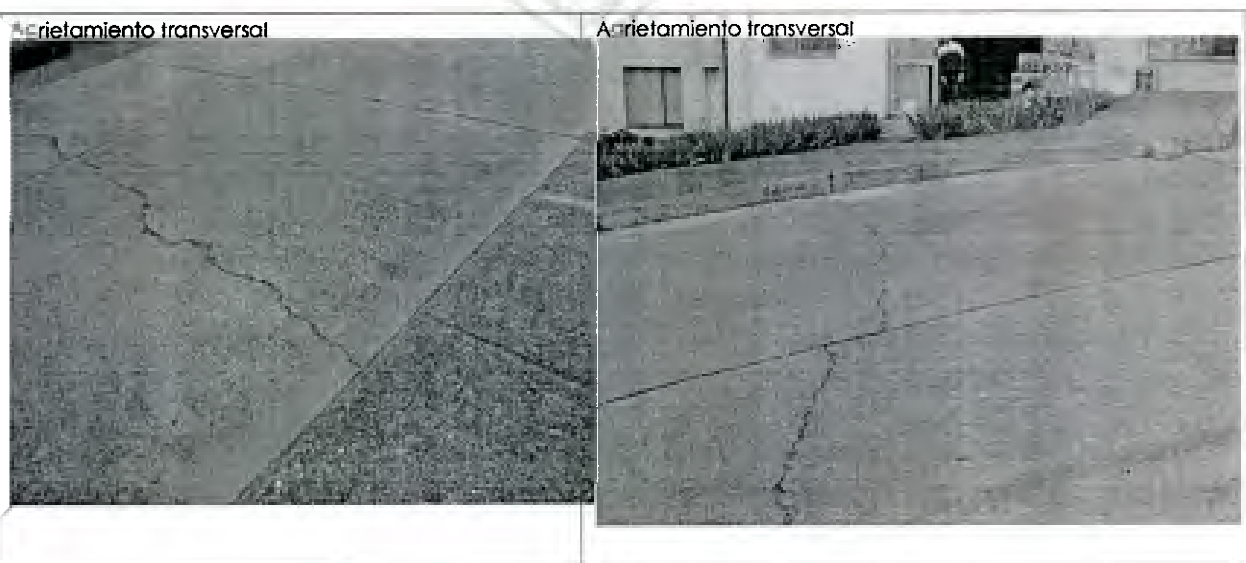
1. Grietas de tipo transversal en las losas del pavimento en diferentes sitios.
2. Grietas de tipo longitudinal en las losas del pavimento, en especial en la zona de parqueaderos [Calle 12A].
3. Grietas de tipo falla de borde sobre un trayecto importante de vía en el borde de la ladera sur-occidental [Carrera 46 entre Calles 11C y 12A].

El nivel de afectación de la estructura de los pavimentos se puede clasificar como medio-bajo en los casos 1 y 2 y en apariencia no son de carácter progresivo, el caso 3 se clasifica como fuerte y la falla ha evidenciado progresión durante los últimos años.

- En las demás áreas afectadas se deberá realizar de manera periódica monitoreos visuales con el propósito de verificar posibles incrementos en las dimensiones de las grietas.
- El Municipio de Manizales en cumplimiento a lo ordenado por el Juzgado Segundo Administrativo del Circuito de Manizales dentro de la Acción Popular con radicado 2009-0141 procederá, dentro del plazo estipulado, a contratar los estudios técnicos tanto de la ladera contigua al conjunto habitacional Villa Jardín así como de las demás áreas de influencia del asentamiento Bajo Villa Jardín con el propósito de determinar las condiciones de amenaza y riesgo por deslizamiento del sector.

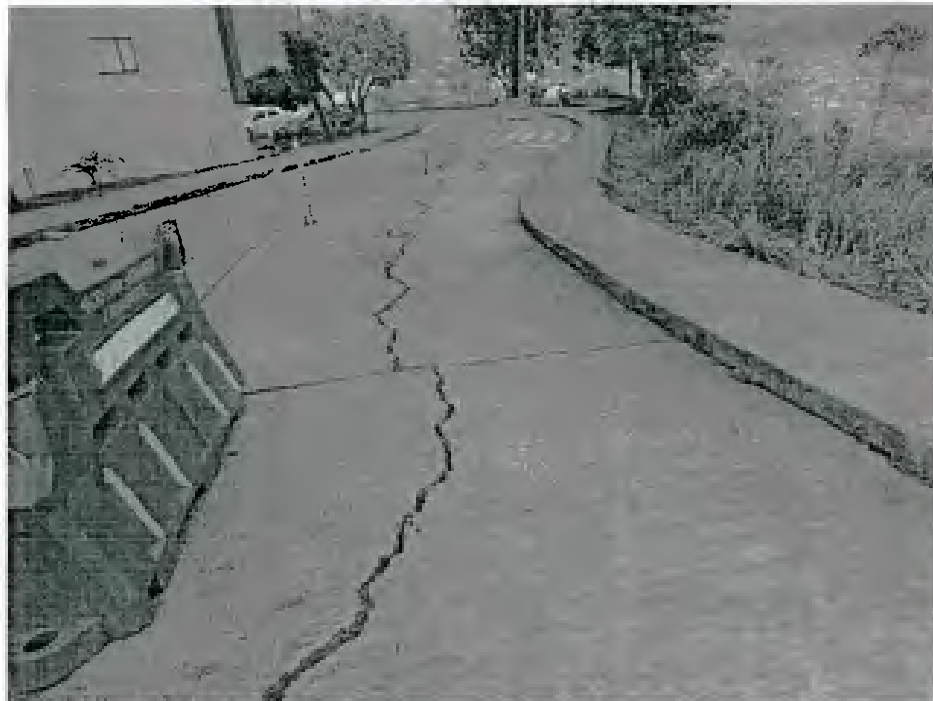
Agrietamiento tipo falla de borde- sector sur-occidental (caso 3).

Las causas de las afectaciones en las losas del pavimento pueden estar asociadas a las condiciones de la sub-rasante (terreno donde se apoyan las losas), en particular a la posible presencia de materiales de lleno en algunas áreas específicas, teniendo en cuenta que para el emplazamiento del conjunto residencial se ejecutaron movimientos de tierra que involucraron cortes y llenos, éstos últimos presentan espesores variables en las zonas donde se ubican los mismos, siendo proporcionales a la pendiente original del terreno.

de que se trate un movimiento en masa de tipo traslacional en la zona. Por consiguiente, las acciones a emprender en esta zona deberán estar enfocadas a la reposición de las losas del pavimento, previo a la construcción de una estructura de confinamiento para evitar la reaparición del problema. Por tanto la Secretaria de Obras Públicas a través del grupo de vías urbanas realizara la evaluación puntual de este sector con el fin de poder cuantificar las intervenciones que sean necesarias ejecutar y poder gestionar la consecución de recursos que permita llevarlas a cabo.
