UGR 751 GED 12385-16  
Manizales, abril 28 del 2016

Asunto: Informe revisiones a predios  
Referencia: UGR – COMB 287 – 16

En relación al asunto de referencia, se destinó personal de la Unidad de Gestión del Riesgo, para que realizara una inspección visual en las dos viviendas donde se solicitó visita técnica por parte del Cuerpo Oficial de Bomberos con número de revisión 1533 y 1534, localizadas en la C 33C N° 17B-28 y C 33C N° 17B-28 (Casa 121) Barrio Estrada, de las cuales se derivan las siguientes observaciones:

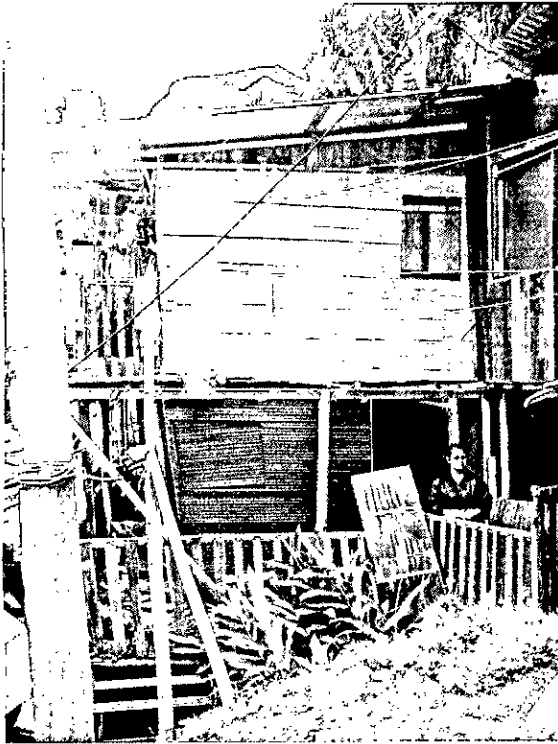
Las viviendas se encuentran construidas sobre el terreno con elementos de madera (esterilla, guadua y polines), apoyadas sobre columnas de guadua en avanzado estado de deterioro, cubierta en lámina de zinc y entre pisos de madera (guadua) los cuales no tienen la capacidad para soportar un evento principal, debido a la falta de elementos y los sobre esfuerzos a los que han estado expuestos. La mayor parte de las guaduas utilizadas presentan deformaciones, humedades y se encuentran afectados por agentes deteriorantes que ayudan a la descomposición de estos elementos.

Las viviendas presentan grandes inclinaciones debido a la ausencia de material de soporte de entre piso, y a la descomposición al que están expuestos por las humedades generadas por el paso del agua por las canales. Estas inclinaciones y asentamientos generan desestabilidad y podría presentarse el desplome de las viviendas.

Imagen 2. Vivienda con fuertes inclinaciones

- El nivel de riesgo en el que se encuentran las viviendas es Alto, debido a la disminución de su capacidad para resistir cargas verticales o laterales y presenta una inestabilidad potencial.
- Existe un riesgo asociado a la entrada y ocupación de la vivienda ya que no cuenta con las disposiciones de las Normas Colombianas de Diseño y Construcción Sismo Resistente NSR-10, se observa en avanzado estado de deterioro con grandes inclinaciones y presenta forma irregular. Debido a que la vivienda se encuentra ubicada en una zona de protección hidráulica y en zona de alto riesgo, se recomienda realizar una **EVACUACIÓN PREVENTIVA**. Se traslada solicitud al Cuerpo Oficial de Bomberos para que realice la evacuación inmediata de las familias ubicadas en la C 33C N° 17B-28 y C 33C N° 17B-28 (Casa 121) Barrio Estrada.
