UGR 717-16 Manizales, abril 22 del 2016

Demoliciones inconclusas en casa vecina ubicada en la Calle 4 N° 11-64, Topacio.

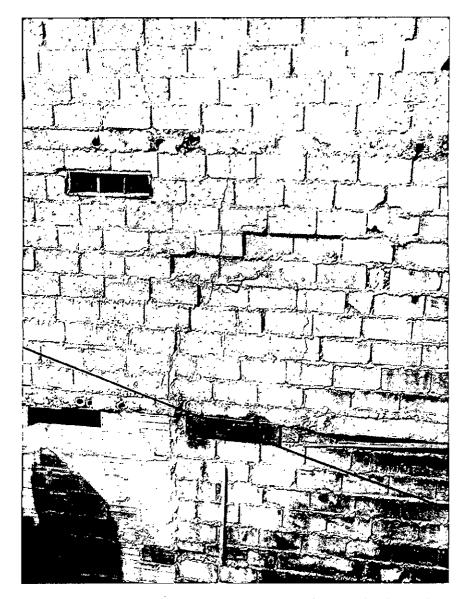
En vista del incendio ocurrido en la vivienda vecina, se observa que la estructura sufrió grandes afectaciones. Los muros en mampostería (bloque de cemento) presentan un agrietamiento que se extiende en varios niveles en forma vertical y diagonal, esto sumado a la separación entre los bloques que los conforman y la falta de alineamiento y verticalidad. Debido a la ausencia de columnas y la mala calidad de la mano de obra utilizada, la estructura no tiene la capacidad de soportar un evento principal.

Existen elementos en peligro de caer, y la madera de entre piso se observa deteriorada y afectada por el intemperismo, (cambios de humedad por secado y humedecimiento) y por la agresión ambiental particularmente por la humedad relativa, los insectos xilófagos como el comején, los hongos, etc. Constituyéndose en agentes que gradualmente van alterando la composición de los elementos de madera que componen el entre piso de la estructura.

Imagen 1. Vista lateral de la vivienda. Grietas verticales y exposición de la madera de entre piso.

- Existe un Riesgo asociado a la entrada y ocupación del edificio por la extensión de los daños y la presencia de elementos en peligro de caer.
- La Unidad de Gestión del Riesgo recomienda la demolición completa de la edificación, ya que las deformaciones que presenta la edificación están cercanas a un estado de desplome. La estructura no tiene resistencia suficiente ante fuerzas laterales de un evento superior.
- Cabe resaltar que la responsabilidad de mantener la vivienda en condiciones de habitabilidad es responsabilidad netamente del propietario del inmueble, como lo estipula la ley en el código civil ART 2350.
