UGR 1866-16  
Manizales, octubre 14 del 2016

Asunto: Inspección en viviendas por amenaza de ruina.

En atención al asunto de referencia, se destinó personal de la Unidad de Gestión del Riesgo para que realizara una inspección en las viviendas localizadas en la K 16 14 11 13 y la K 16 14 15 19, de la cual se derivan las siguientes observaciones:

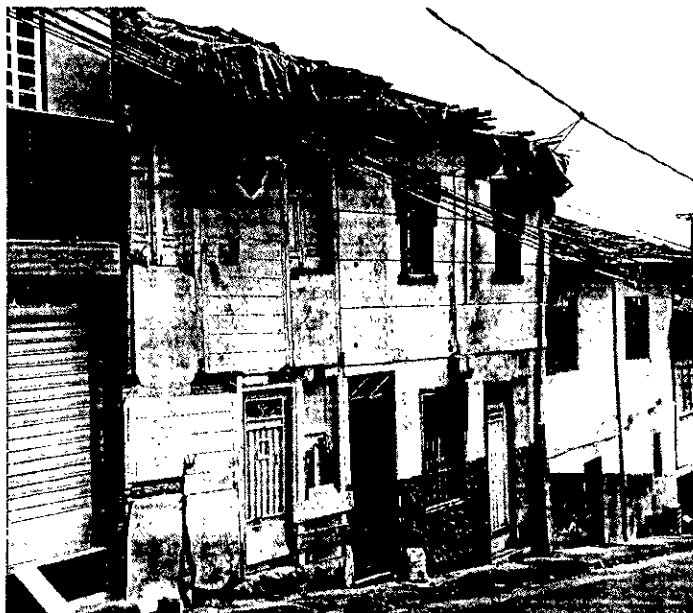
Imagen 2. Estado exterior de las viviendas.

La fachada de las viviendas presenta desprendimiento de material, abombamientos a causa de las humedades y agrietamientos verticales en la fachada, más notoria en la unión entre muros lateral y exterior en la vivienda con nomenclatura K 16 14 15 19, encontrándose también que la vivienda en su segundo nivel presenta una inclinación hacia el interior.

La fachada de la vivienda identificada con nomenclatura K 16 14 11 13, presenta estado de deterioro avanzado en la fachada, con pérdida de recubrimiento en las zonas de concentración de esfuerzos, como son los vanos de las puertas y las ventanas, con elementos en peligro de caer hacia el exterior.

- Las viviendas desocupadas, identificadas con fichas catastrales 10400650015000 y 10400650014000, se encuentran en un nivel de riesgo alto debido a la disminución de su capacidad para resistir cargas verticales y laterales, por la extensión de los daños y la presencia de elementos en peligro de caer. Por lo anterior, **se recomienda la demolición inmediata de los inmuebles**. Se traslada solicitud a Secretaria de Planeación Municipal para las acciones y fines de su competencia por amenaza de ruina.
