SOPM-3167-GVU-16

Asunto: -Oficio GED 43456 - 16

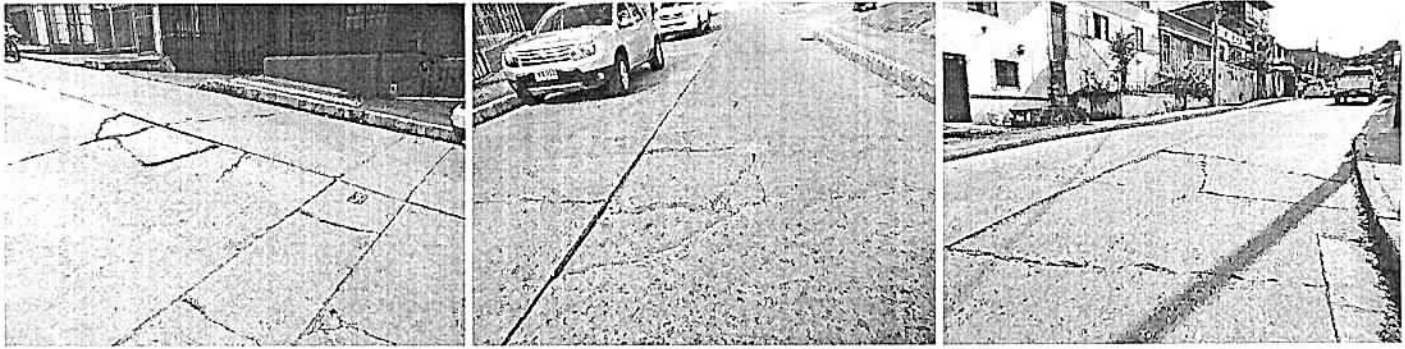
<b>ALCALDÍA DE MANIZALES</b> <b>SERVICIO AL CLIENTE</b> <b>ACTA PARA VISITAS DE INSPECCIÓN, OBSERVACIÓN O RECOLECCIÓN DE INFORMACIÓN</b>						<b>PSI-SAC-FR-01</b>  <b>Estado Vigente</b> <b>Versión 2</b>			
Radicación		GED 43456-16				Fecha		Diciembre 12 de 2016			
Usuario		LUZ MARIA PARRA AMAYA				C.C.					
Teléfono		3117019687		Dirección		CARRERA 101 63-43		Barrio		MINITAS	
Dirección donde se practica la visita		CALLE 63B CARRERA 10				Barrio		MINITAS			
Ficha Catastral		-				Teléfono		-			
Equipo asignado al funcionario			Cámara	-	GPS	-	Video	-	Vehículo		X
Atendió la visita		LESLIE LOAIZA ALZATE				C.C.		41.912.768		Teléfono	8879715
<b>ORIGEN Y/O MOTIVO DE LA VISITA</b>											
<b>SOLICITUD VISITA</b>											
<b>LEGISLACIÓN A APLICAR</b>											
N.A.											
<b>INFORMACION, HALLAZGOS Y/U OBSERVACIONES DE LA VISITA</b>											
<p>En atención a solicitud GED 43456- 16, se realiza visita a la dirección indicada, observando pavimento en regular estado, el cual presenta fractura y hundimiento puntual, ocasionado por fallas en su estructura y por el intenso tráfico vehicular que circula por el sector. Además se observan algunas dilataciones que carecen de sellos, lo que ocasiona vibraciones e infiltraciones a las viviendas aledañas. Así mismo se observan canalizaciones de redes de servicios públicos en mal estado, las cuales generan daños en el pavimento adyacente.</p>

Area de pavimento afectado: 150 M2 aproximadamente											
<b>CONCLUSIONES Y/O RECOMENDACIONES</b>											
<p>Se recomienda incluir en el inventario de necesidades viales de la Secretaría de Obras, el mantenimiento del pavimento en el sitio mencionado para ser desarrollado de acuerdo a un orden de prioridades y a los recursos con que se cuente para próximas vigencias fiscales.</p> <p>Se recomienda reportar a EFIGAS, con el fin de que se realice la reparación de las canalizaciones que se encuentran en mal estado.</p>											
FIRMA:
