SOPM-1219-GVU-18

Asunto: GED 12812-12813-18

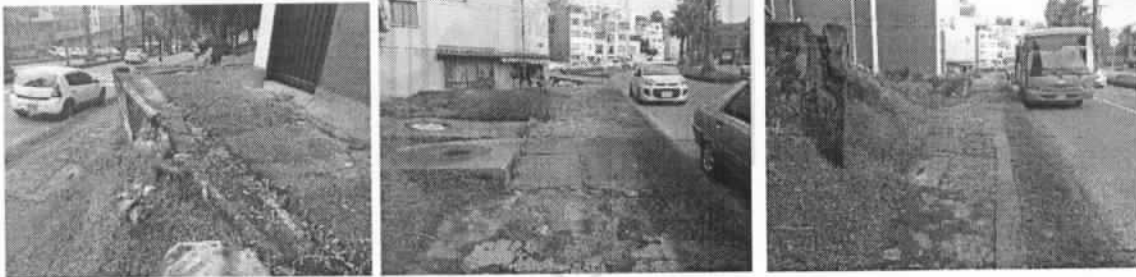
En atención al asunto de la referencia, cordialmente le informo que esta Secretaría ha realizado visita en la Carrera 1D 10-25 Célula 16 Núcleo 3 del barrio Villa Pilar, observando andén en regular estado, el cual presenta fractura, hundimiento y desprendimiento de bloques de concreto, que generan inconvenientes para el tránsito peatonal por el sector. Así mismo, se observa tramo de muro en mal estado, que genera riesgo de colapso, pues presenta grietas y socavación.

Longitud de andén afectado: 50 ML aproximadamente  
Longitud de muro afectado: 6 ML aproximadamente

Por lo anterior, cordialmente le informo que en hemos incluido en nuestro inventario de necesidades viales, el mantenimiento del andén y el muro en el sitio en mención, para ser desarrollado de acuerdo a un orden de prioridades y a los recursos con que se cuente para la presente o próximas vigencias fiscales.
