ALCALDÍA DE  
MANIZALES

SOPM-1292-GV-15

Ref: Remisión informe visita técnica, relacionado con deterioro andén, GED 21214

**ALCALDÍA DE MANIZALES  
SECRETARÍA DE OBRAS PÚBLICAS  
FORMATO DE VISITA TÉCNICA**

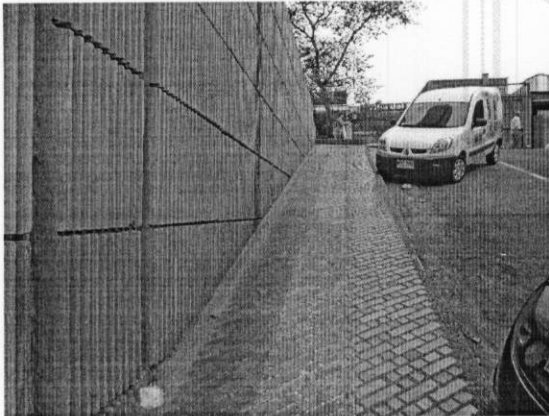
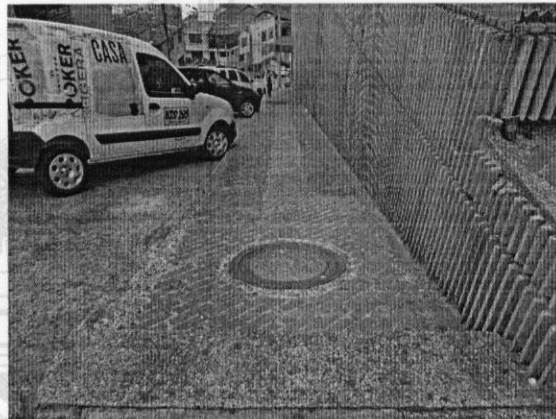
En atención a solicitud GED No. 21214 -15, con fecha de recibido julio 08 de 2015, se realiza visita a la dirección indicada, observando andén en buen estado, el cual tiene un acabado en arcilla prensada y grano lavado, que en la actualidad presenta un grado de deterioro normal. Cabe anotar que dicho andén presenta un nivel aceptable de transitabilidad.

Área de andén solicitado: 53 M2 aproximadamente

Cabe anotar que la pendiente de la vía es generada por la topografía del sitio la cual no es posible modificar, además el andén existente actualmente se encuentra en buen estado y no amerita una reconstrucción por el momento, sin embargo, considerando el riesgo que representa para los peatones el acabado del mismo, se instalarán unas franjas antideslizantes en todo el andén con el fin de prevenir accidentes en el sitio.

Se recomienda incluir en el inventario de necesidades viales de la Secretaría de Obras, el mantenimiento constante al andén en mención, con el fin de evitar accidentes a los peatones, el cual se desarrolla de acuerdo a un orden de prioridades ya los recursos con que se cuente para próximas vigencias fiscales.
