Referencia: Remisión informe de Ficha Técnica para Inmuebles de Patrimonio Cultural

FICHA TECNICA PARA INMUEBLES DE
PATRIMONIO CULTURAL

CONTROL
FÍSICO
URBANÍSTICO

RADICACIÓN	GED 22042-15 /SPM 3441-15
SOLICITANTE	NORMA ESPERANZA GOMEZ MARTINEZ Y HECTOR JAIRO OSORIO ZULUAGA
FECHA DE LA VISITA	Noviembre 23 del 2015
NOMBRE FUNCIONARIO QUE REALIZA LA	Federico Gómez Benavides
DIRECCION	Carrera 21 No. 23 14
BARRIO / COMUNA	Centro / Cumanday

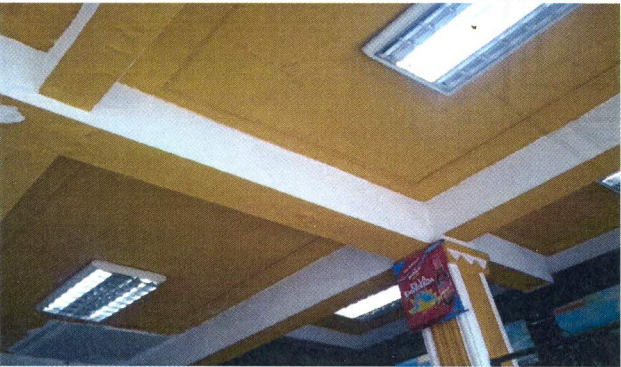
MUROS	MUROS EN LADRILLO FAROL, REVOQUE Y PINTURA.
PISOS	TODOS LOS LOCALES TIENEN PISOS DE CERAMICA.
CIELO RAZO	CIELO RASO EN SUPERBOARD Y ALUMINIO, SE OBSERVA PINTURA SOPLADA EN EL CIELO RASO DE LA CAFETERIA ALEJANDRIA. EN EL HOTEL SE OBSERVAN EN EL CIELO RASO DE EL AREA DE ESCALAS CON HUMEDADES.
PUERTAS	PUERTAS EXTERIORES METALICAS, CON REJAS EN ACERO.
VENTANAS	VENTANAS METALICAS CON VIDRIO Y REJAS EN ACERO
BAÑOS	PAREDES Y PISOS ENCHAPADOS EN BUEN ESTADO.

FOTO No. 11 CIELO RASO - PINTURA SOPLADA HUMEDAD

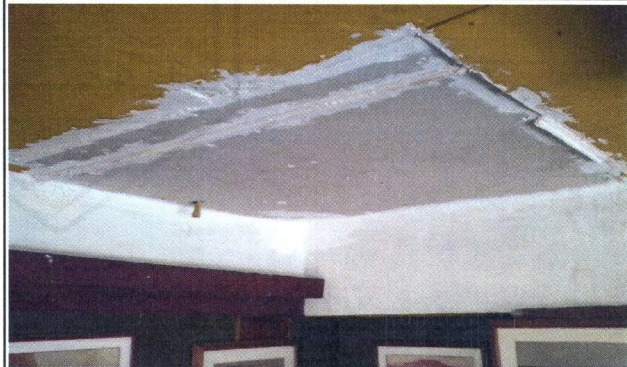
FOTO No. 12 CIELO RASO - NO ESTÁ UNIFORME

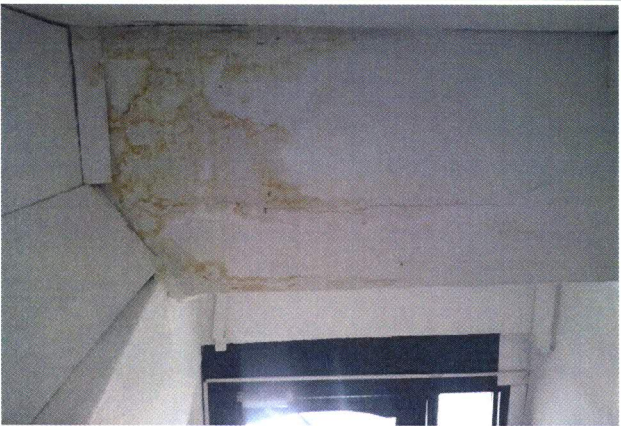
FOTO No. 13 HUMEDADES EN CIELO RASO

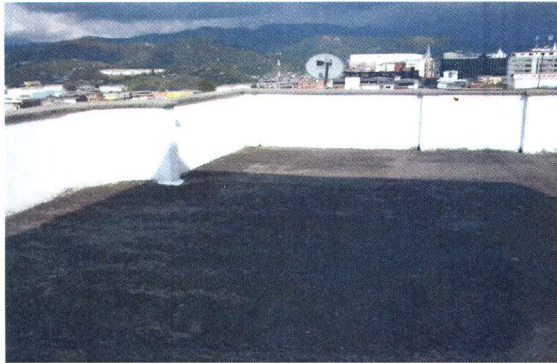
FOTO No.9 TERRAZA - CUBIERTA EN BUEN ESTADO

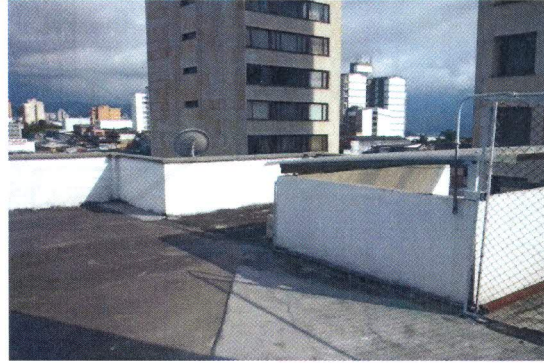
FOTO No.10 CUBIERTA VACIO EN TEJA PLASTICA

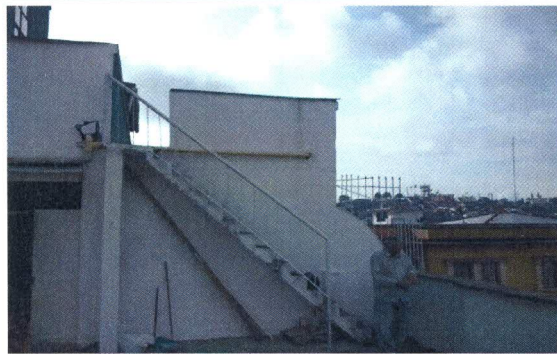
FOTO No.11 TERRAZA EN BUEN ESTADO

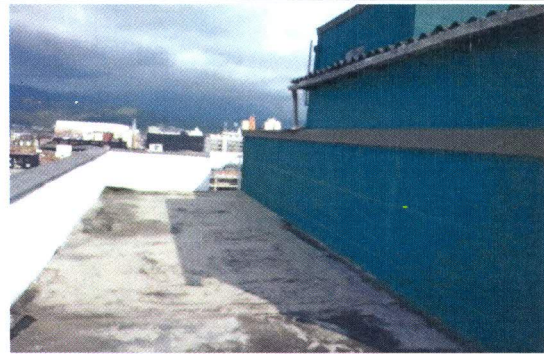
FOTO No. 12 TERRAZA EN BUEN ESTADO

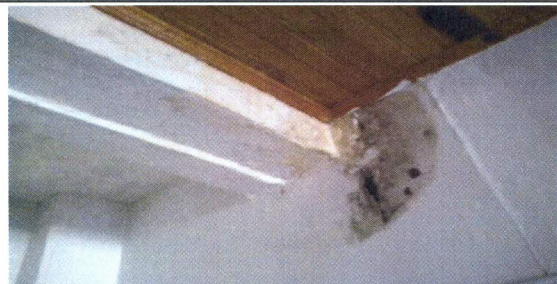
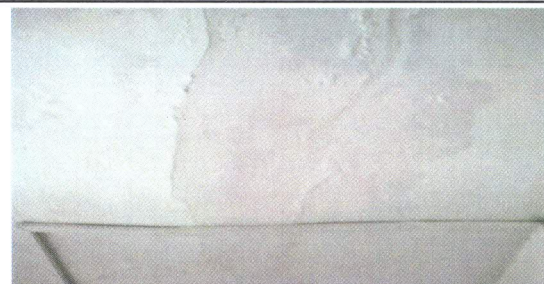
PISOS	PISOS EN MADERA Y ALGUNAS ZONAS EN PLACA DE CONCRETO, LOS CUALES SE OBSERVAN EN BUEN ESTADO, EL AREA DE TERRAZA SE OBSERVAN EN MUY BUEN ESTADO, SIN EMBARGO EN UN APARTAMENTO SUPERIOR SE OBSERVO UN HUECO EN LA PLACA.
CIELO RAZO	EN ALGUNOS APARTAMENTOS SE OBSERVAN HUMEDADES EN CIELO RASO
PUERTAS	EN BUEN ESTADO, SIN EMBARGO ALGUNAS PUERTAS DE BALCONES PRESENTAN CORROSION
VENTANAS	EN GENERAL EN BUEN ESTADO, SIN EMBARGO ALGUNAS DE LOS MARCOS DE VENTANAS ESTAN CORROIDAS POR HUMEDADES.
BAÑOS	EN BUEN ESTADO.

FOTO No.13 HUMEDADES EN ALGUNOS APARTAMENTOS

FOTO No. 14 HUMEDADES EN ALGUNOS APARTAMENTOS

En general el inmueble se encuentra en buenas condiciones, sin embargo en algunos apartamentos se observo humedades en cielos rasos, y algunos marcos de puertas y ventanas con corrosión. Cabe agregar que al inmueble en el momento de la visita se le estaban realizando labores de mantenimiento. Las observaciones realizadas en el año 2014, fueron subsanadas. La fachada de la edificación se encuentra en muy buenas condiciones.

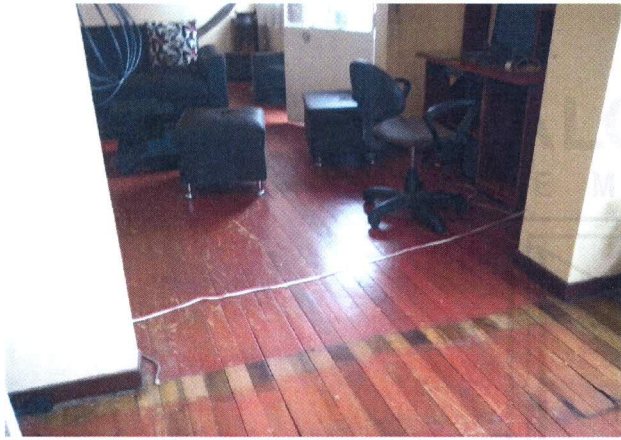
FOTO No. 15 PISOS EN MADERA EN BUEN ESTADO

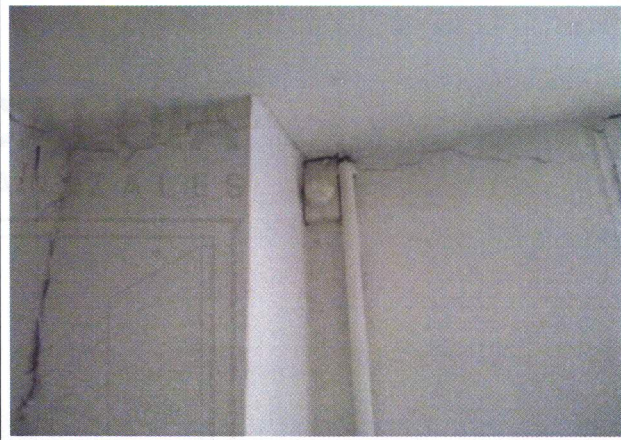
EN GENERAL EN BUEN ESTADO, SIN EMBARGO EN UN APARTAMENTO DEL NIVEL 4, SE OBSERVARON UNAS FISURAS EN LA ZONA DE ROPAS.

FOTO No. 16 FISURAS EN APARTAMENTO

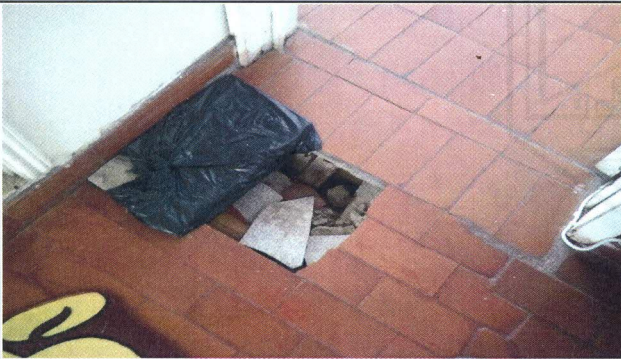
FOTO No. 17 HUECO EN UNA PLACA EN CONCRETO

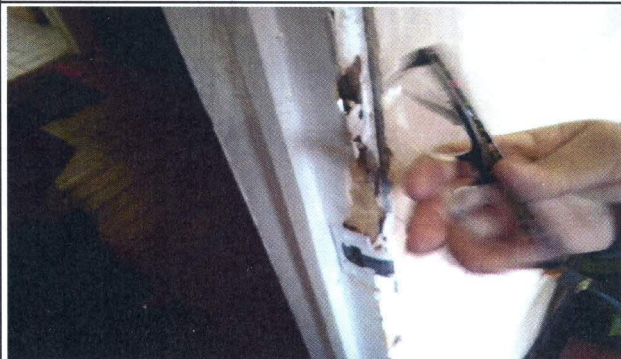
FOTO No. 18 MARCO DE PUERTAS CON BROMA

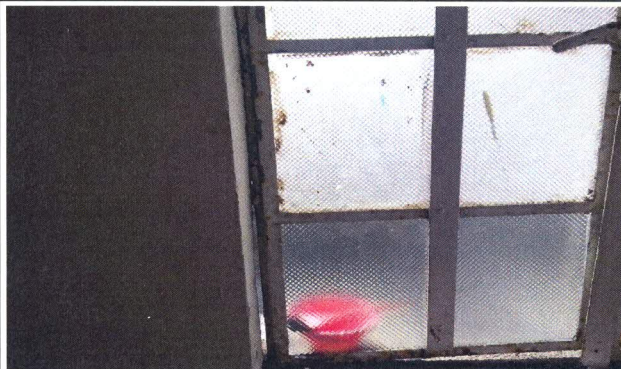
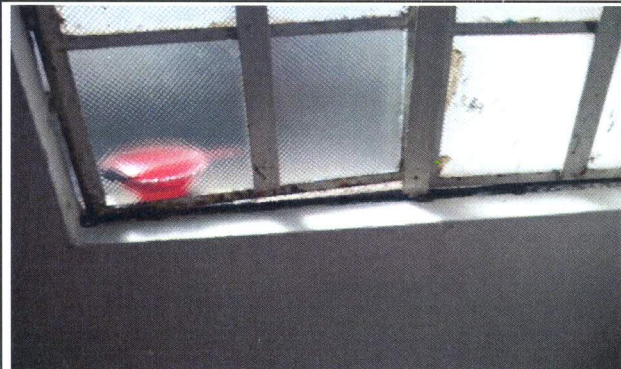
FOTO No. 19 MARCOS DE VENTANAS CORROIDAS

FOTO No. 20 MARCOS DE VENTANAS CORROIDAS

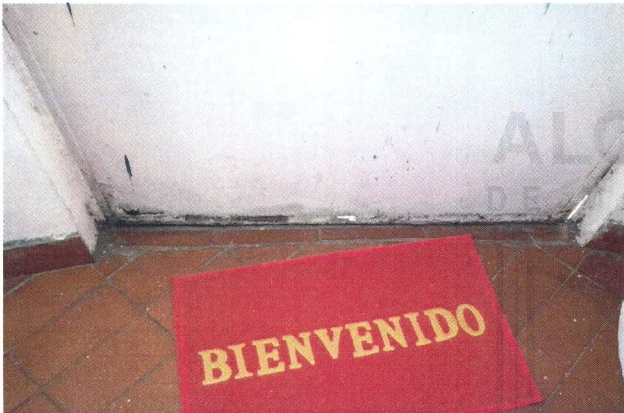
FOTO No. 21 PUERTAS CORROIDAS
