Radicado: SPM 15-3441 del 28 de Agosto de 2015
Referencia: Informe de Visita Técnica de anomalías encontradas en el inmueble Bien de Interés Cultural Municipal

FICHA TECNICA PARA INMUEBLES DE PATRIMONIO CULTURAL

RADICACIÓN	GED 40813-14 / SPM 3441-15
SOLICITANTE	ARANGO Y CIA SCA
FECHA DE LA VISITA	11 / 11 / 2015
NOMBRE FUNCIONARIO QUE REALIZA LA VISITA	DIANA PATRICIA OSORIO HERNANDEZ
DIRECCION	CALLE 21 No 20-46
BARRIO / COMUNA	CENTRO
FICHA CATASTRAL:	1-05-0064-0007-000
PROPIETARIO	ARANGO Y CIA SCA

OBJETIVO DE LA VISITA

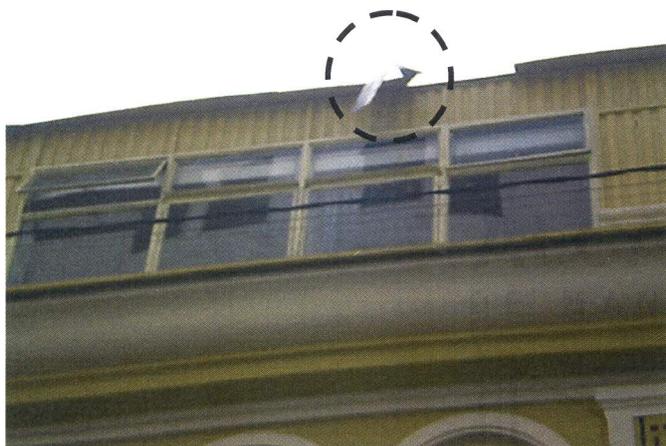
Foto No 9 – lamina con peligro de caída

Cabe agregar que sobre la calle 21 (ver foto No 9), hay una lámina de la cubierta que se encuentra en peligro de caída sobre la vía, la cual puede llegar a ocasionar daño a los peatones o a los vehículos que transitan por el sector, por lo tanto se recomienda que se realicen las reparaciones necesarias de carácter urgente por parte del propietario, con el fin de evitar posibles accidentes.

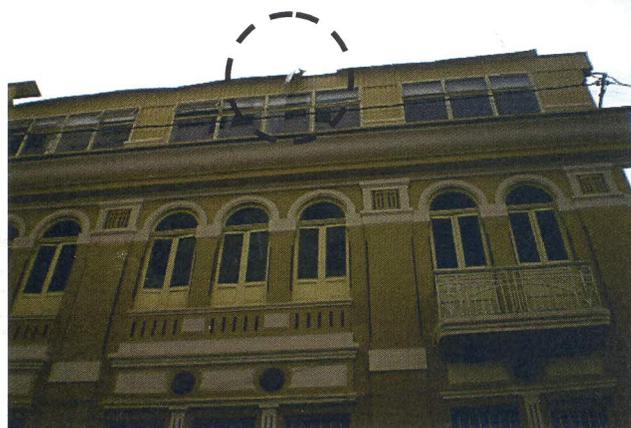
Foto No 10 – lamina sobre la calle 21

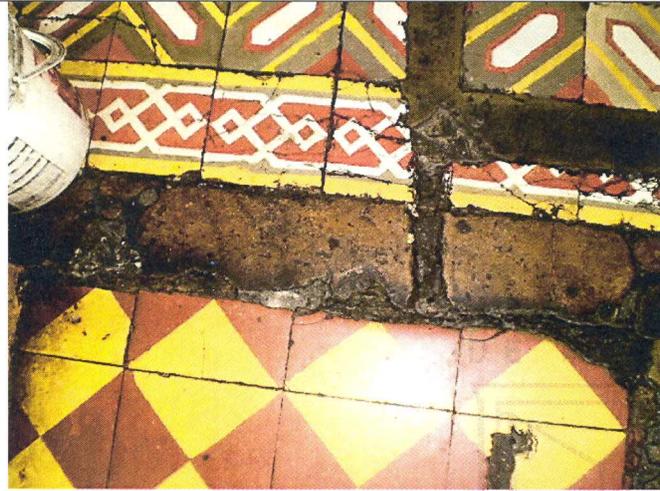
Foto No 11 – Deterioro de piso

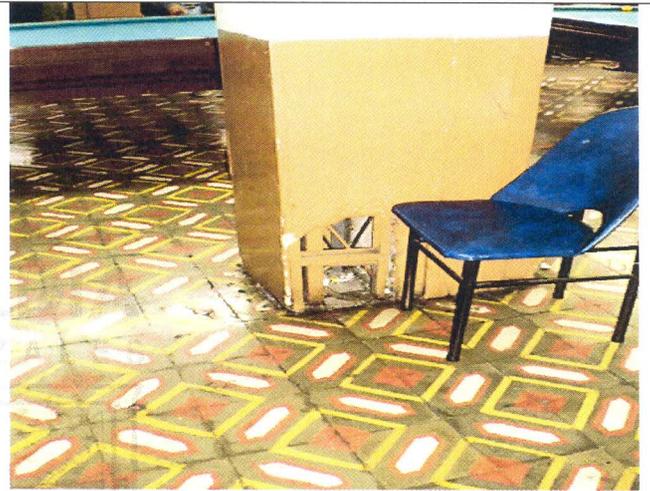
Foto No 12 – Deterioro de muro

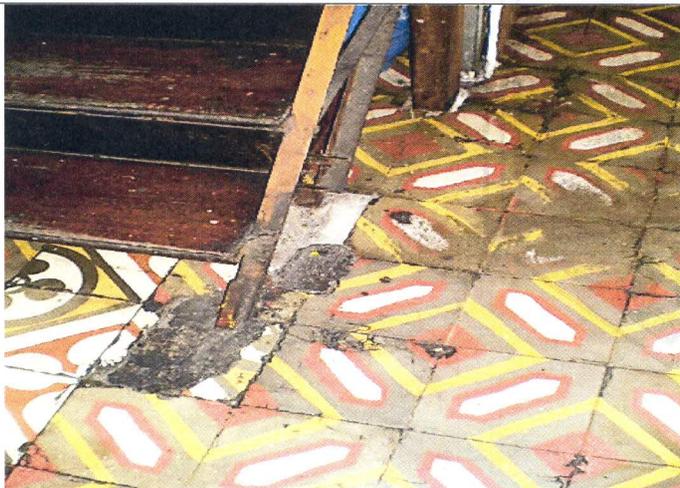
Foto No 13 – Deterioro de pisos- Osiris

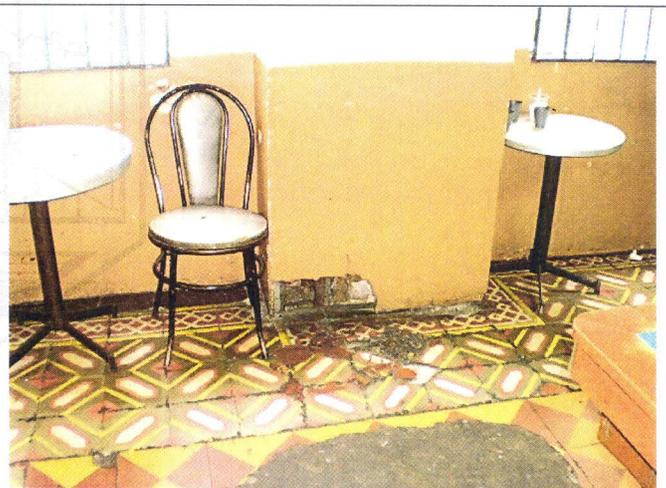
Foto No 14 – Deterioro de piso y muros- Osiris

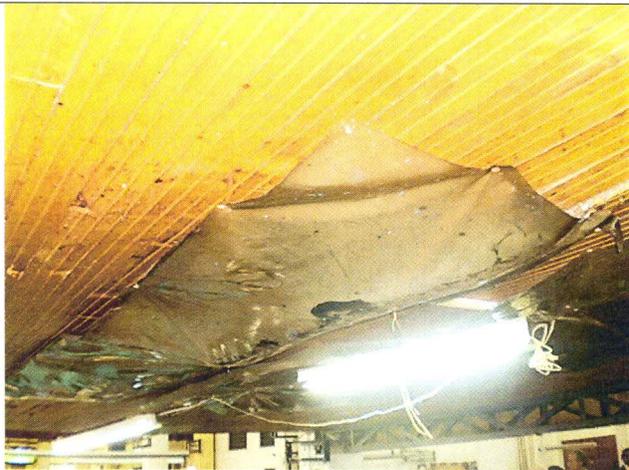
Foto No 15 – Deterioro cielo raso- Osiris

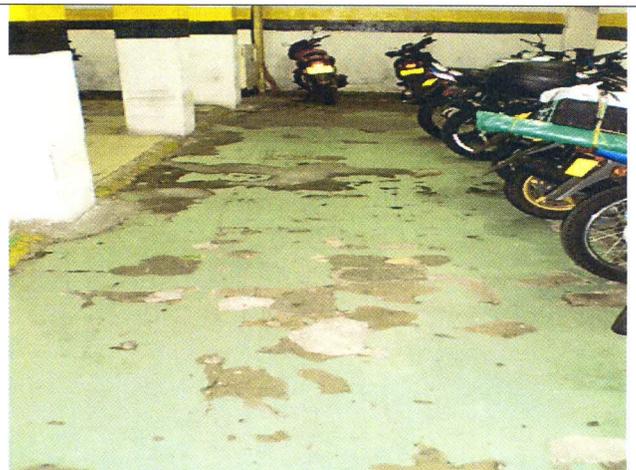
Foto No 16 – Deterioro de pisos- parqueadero

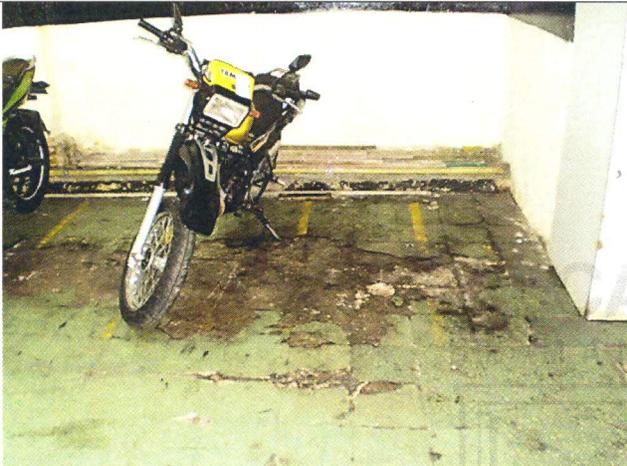
Foto No 17- Deterioro de piso - parqueadero

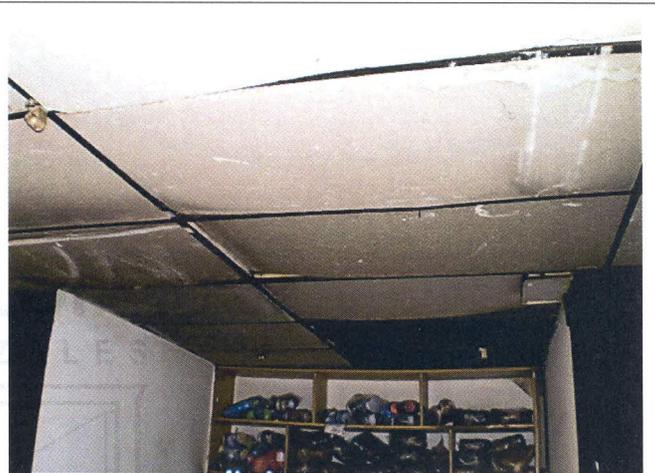
Foto No18- Desprendimiento de cielo raso

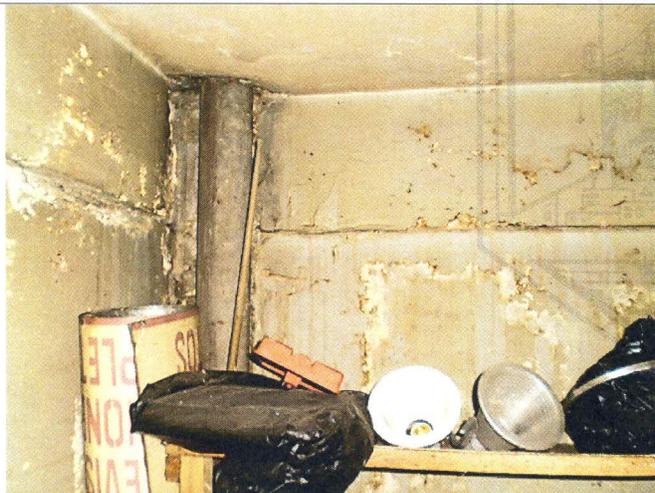
Foto No 19 – Humedad y hongos en muros

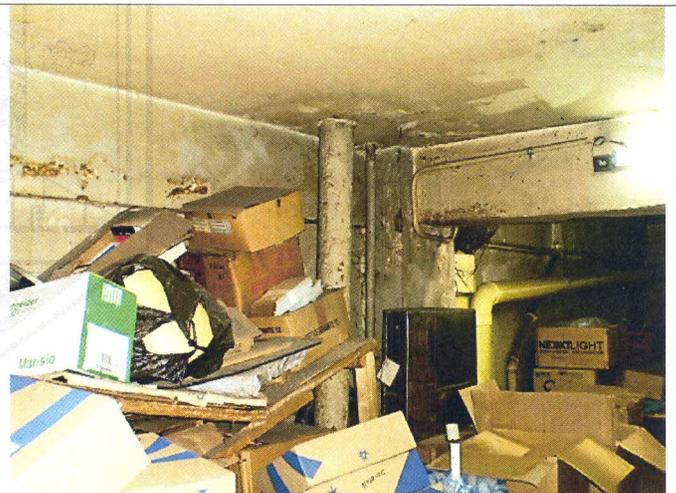
Foto No 20 – Humedad y hongos

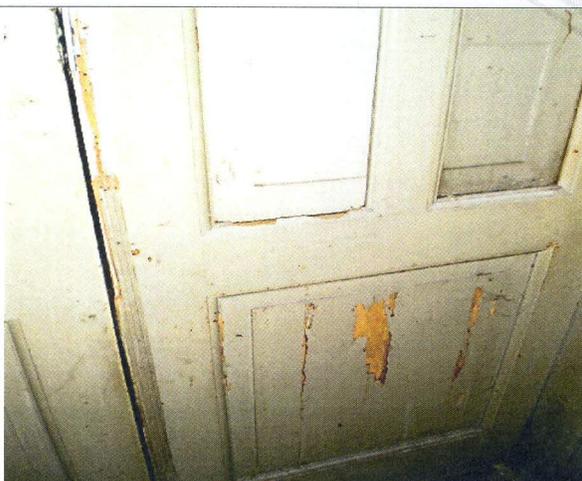
Foto No 23 – Deterioro de puertas

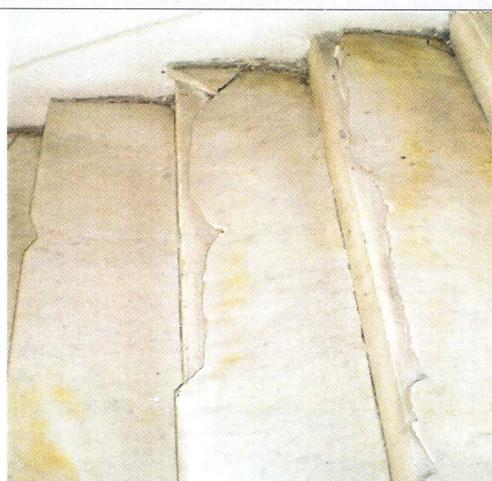
Foto No 24 – Deterioro de escalas

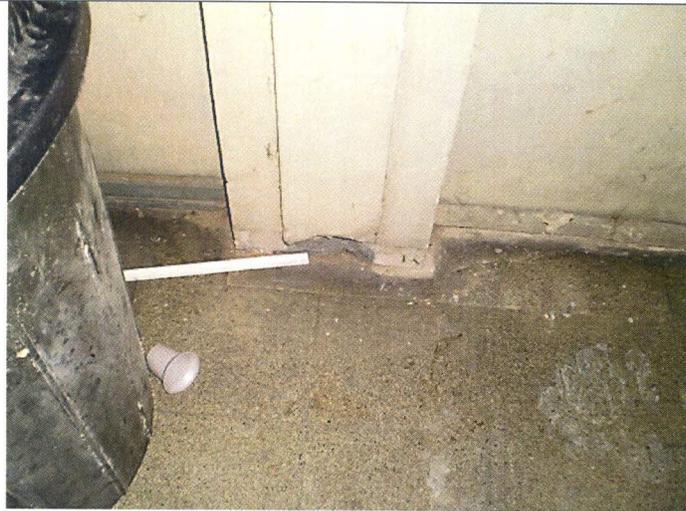
Foto No 25- Deterioro de pisos y muros

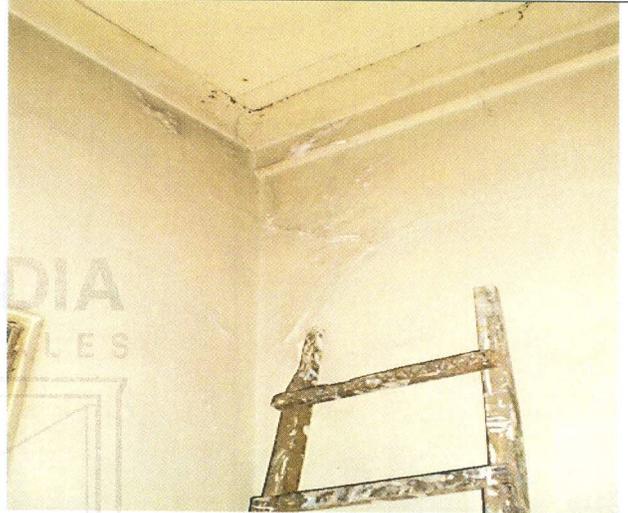
Foto No 26 – Fisuras en muros

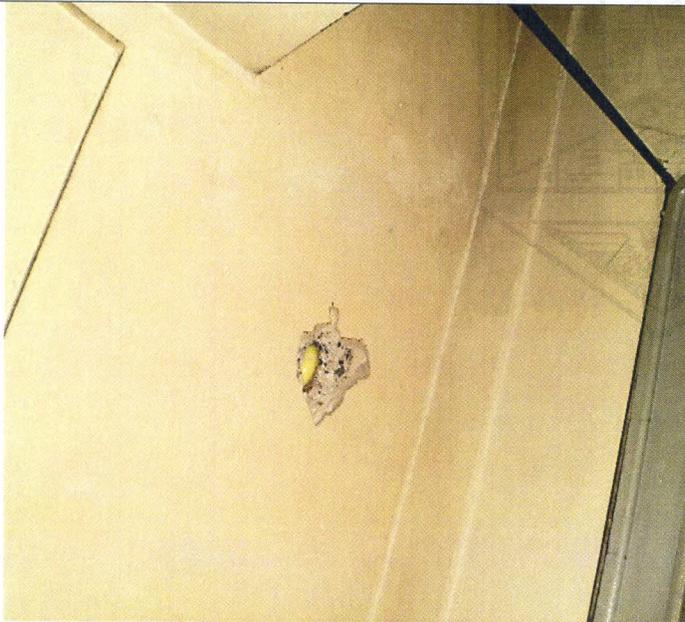
Foto No 27 – Perforaciones en muros

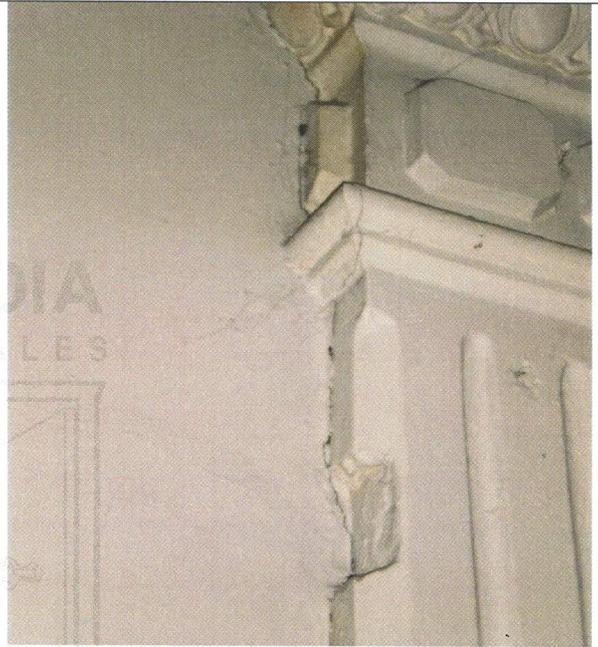
Foto No 30 – Fisuras y desprendimiento de muro

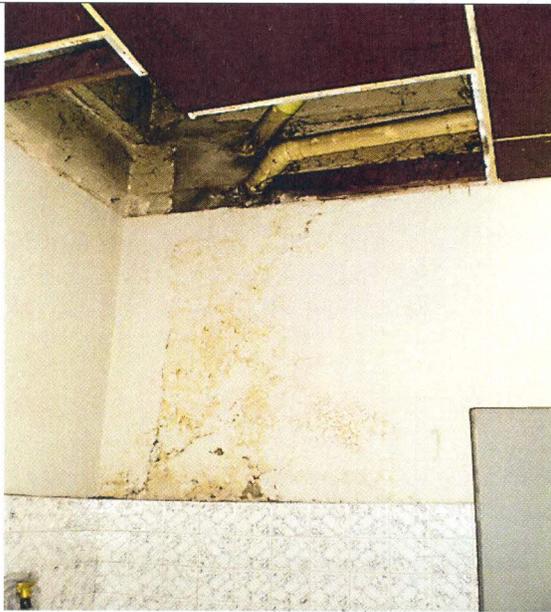
Foto No 31 – Hongo en muro

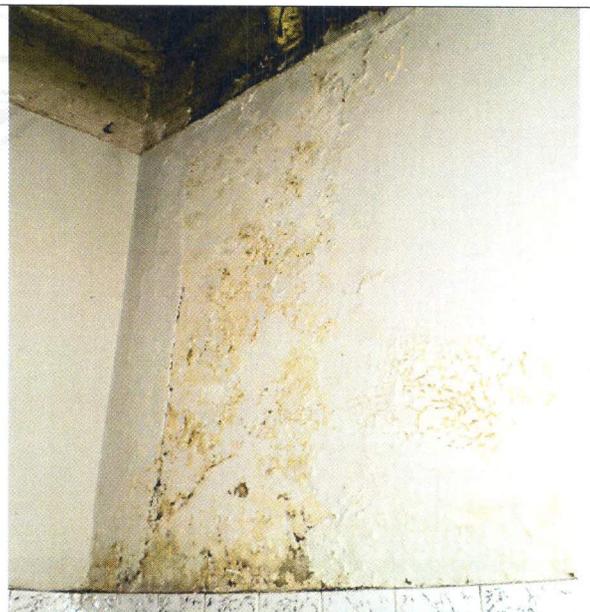
Foto No 32 – Hongo en muro

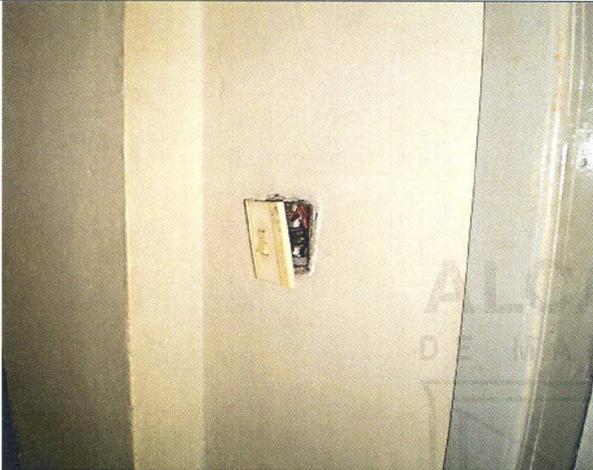
Foto No 33 – Instalaciones eléctricas en mal estado

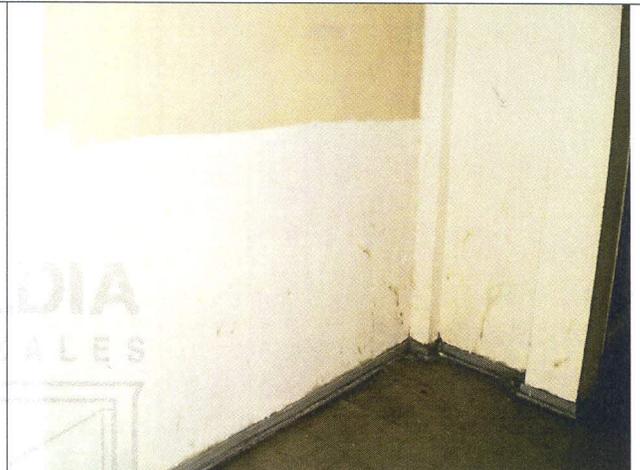
Foto No 34 – Falta de mantenimiento en muros

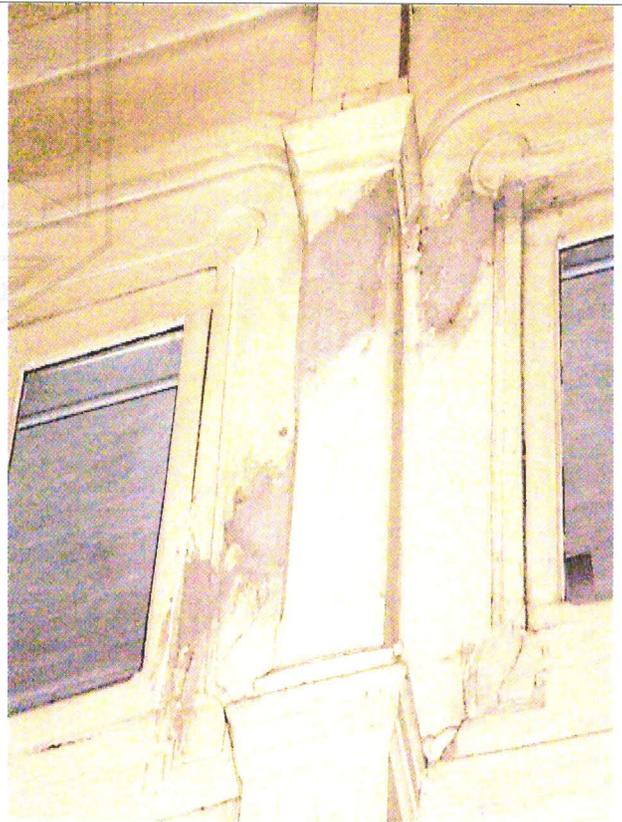
Foto No 36 – Fisuras en muros, falta de mantenimiento

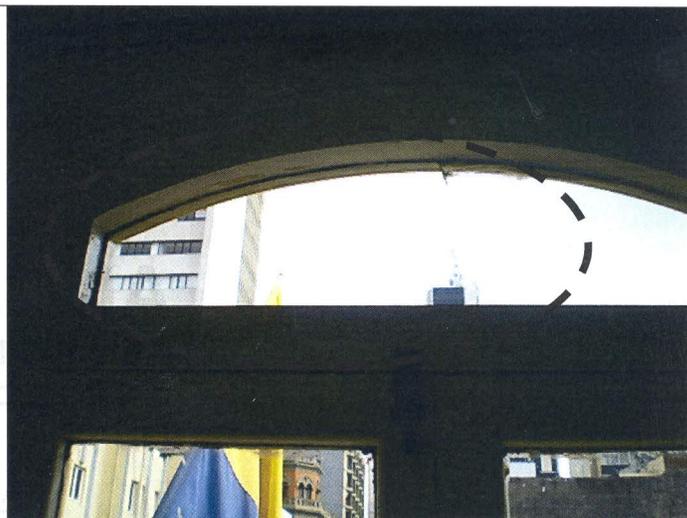
Foto No 44 –Daño en vidrio de la ventana

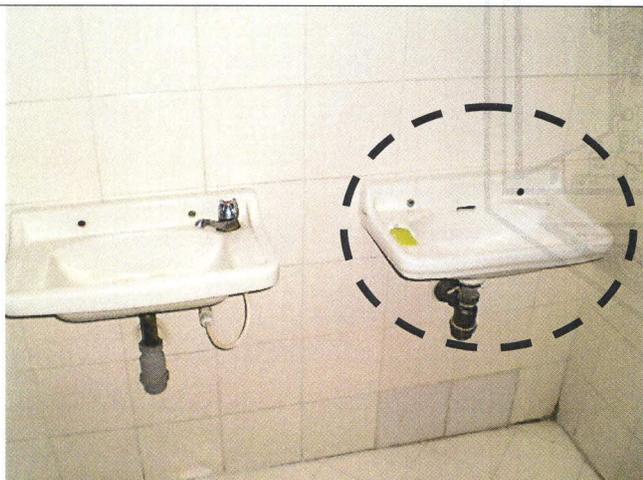
Foto No 45 – Falta de llaves en lava manos

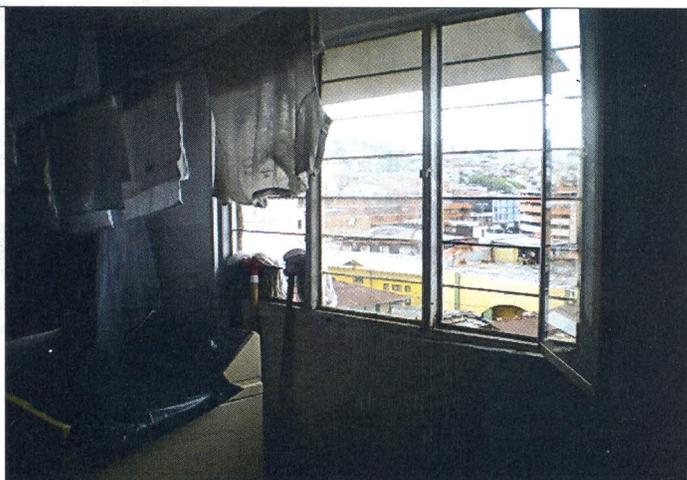
Foto No 46 –Falta de mantenimiento en ventanas y
muros

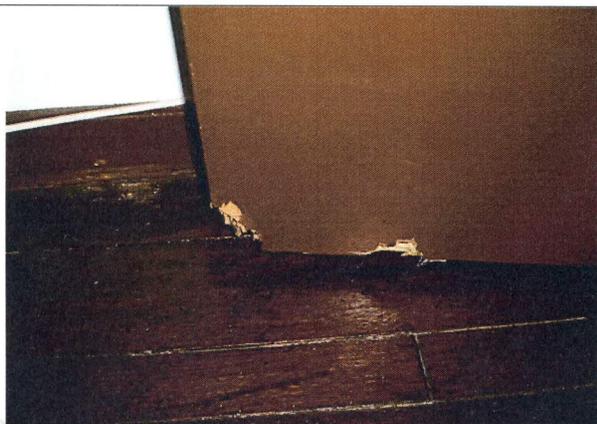
Foto No 47 – Deterioro de puertas
