SOPM-2058-GVU-15

Asunto: - Solicitud PQR 36109-15

**ALCALDÍA DE MANIZALES
SECRETARÍA DE OBRAS PÚBLICAS
FORMATO DE VISITA TÉCNICA**

Lugar de la visita: CALLE 49ª CARRERA 27B VERSALLES

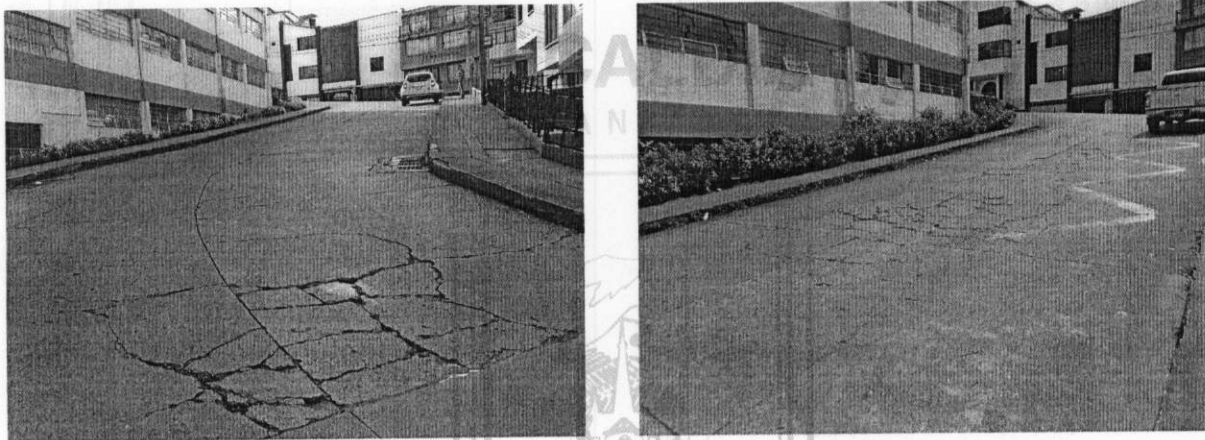
En atención a solicitud PQR No. 36109-15, con fecha de recibido noviembre 17 de 2015, se realiza visita a la dirección indicada, observando tramo de pavimento que presenta fracturas y desprendimiento de bloques de concreto, ocasionados por fallas en su estructura y probablemente por fallas en redes de servicios públicos. Lo anterior no impide el tránsito normal por el sector.

Área de pavimento afectado: 560 m2 aproximadamente

El punto en mención, hace parte del inventario de necesidades viales de la Secretaría de Obras, el cual se desarrolla de acuerdo a un orden de prioridades y a los recursos con que se cuente para próximas vigencias fiscales.
