Asunto: Diagnóstico de visita a la edificación ubicada en la Calle 23 #23-26/32, Barrio Centro.
Referencia: GED 39338-15.

FICHA TECNICA PARA INMUEBLES DE
PATRIMONIO CULTURAL

IDENTIFICACION	
RADICACION	GED 35456-15
SOLICITANTE	Señor LUIS JOSÉ ALVAREZ LÓPEZ
FECHA DE LA VISITA	15 de Diciembre de 2015
NOMBRE FUNCIONARIO QUE REALIZA LA VISITA	Ana Milena Gutiérrez Ocampo
DIRECCION	Calle 23 No 23-/2426/28/32
BARRIO / COMUNA	Centro / Cumanday
FICHA CATASTRAL:	1-05-0100-0006-000
PROPIETARIO	Señor LUIS JOSÉ ALVAREZ LÓPEZ

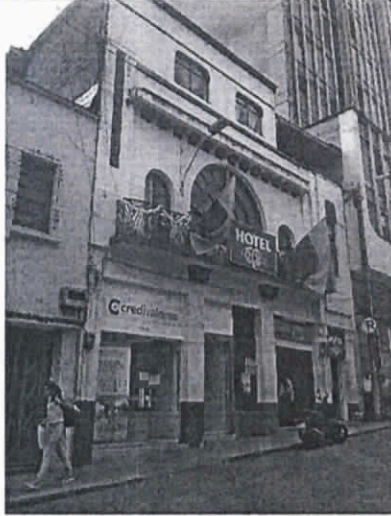
Fachada Calle 23 No 23-24/26/28/32

- En regular estado de conservación.
- Fachada pintada en mal estado.
- Se evidencia humedades en la fachada.

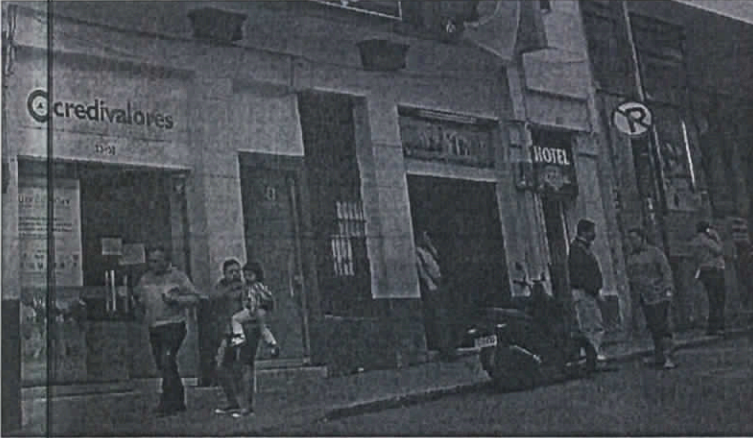
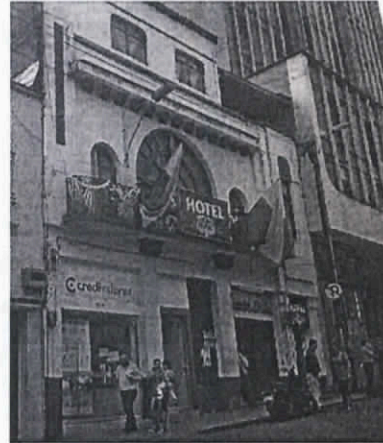
PINTURA EN MAL ESTADO, PUERTAS Y VENTANAS EN BUEN ESTADO.

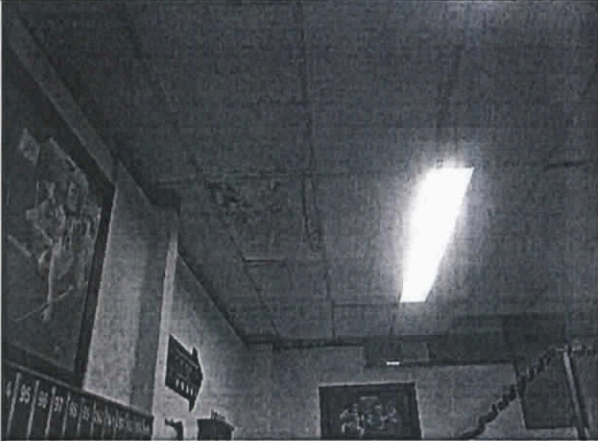
LOCAL ACADEMIA DE BILLARES Y FUENTE DE SODA MANHATTAN
CON ACABADOS EN REGULAR ESTADO CONSISTENTES EN
ELEMENTOS DEL CIELO RASO CON HUMEDADES, PISOS
DETERIORADOS Y PINTURA EN REGULAR ESTADO.

Se evidencia cierto grado de deterioro en los elementos no estructurales y acabados, en los locales donde funciona Academia de Billar y Fuente de Soda Manhattan, los cuales deberán ser reparados por el propietario del inmueble.

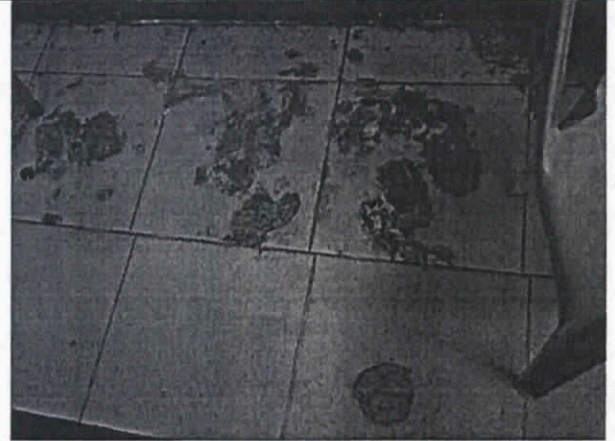
LOCAL ACADEMIA DE BILLARES Y FUENTE DE SODA MANHATTAN
CON ACABADOS EN REGULAR ESTADO CONSISTENTES EN
ELEMENTOS DEL CIELO RASO CON HUMEDADES, PISOS
DETERIORADOS Y PINTURA EN REGULAR ESTADO.

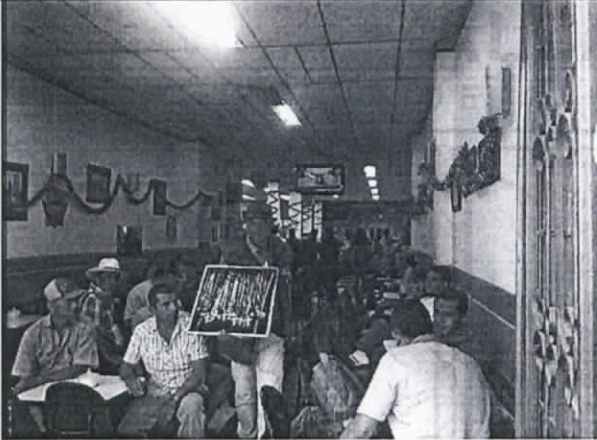
MUROS CON PINTURA EN REGULAR ESTADO, CIELO RASO EN REGULAR ESTADO Y PISOS EN MAL ESTADO. LOCAL ACADEMIA DE BILLARES Y FUENTE DE SODA MANHATTAN.

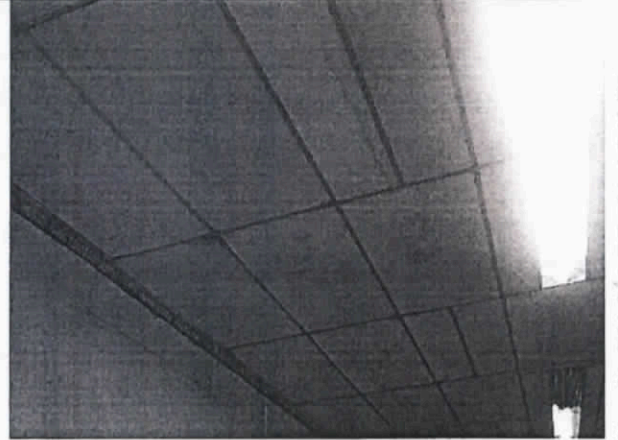
CIELO RASO QUE PRESENTA MANCHAS DE FILTRACIONES, EN REGULAR ESTADO. LOCAL ACADEMIA DE BILLARES Y FUENTE DE SODA MANHATTAN

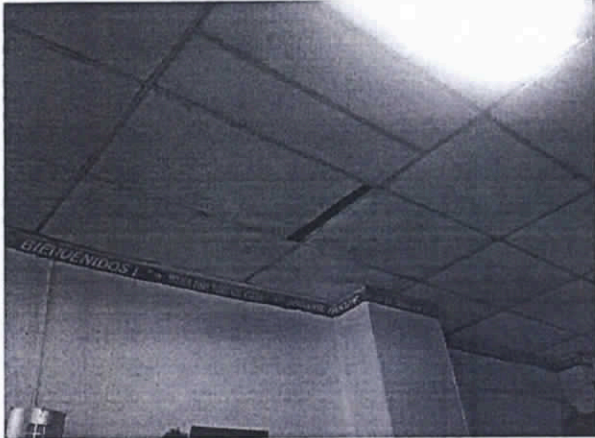
CIELO RASO QUE PRESENTA ELEMENTOS
SUELTOS, EN REGULAR ESTADO. LOCAL
ACADEMIA DE BILLARES Y FUENTE DE SODA
MANHATTAN.

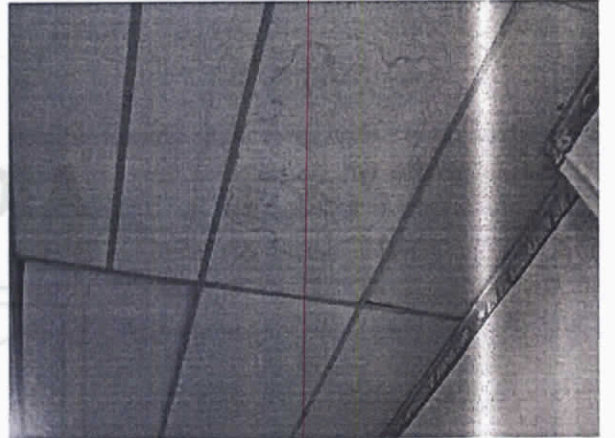
CIELO RASO QUE PRESENTA ELEMENTOS
SUELTOS, EN REGULAR ESTADO. LOCAL
ACADEMIA DE BILLARES Y FUENTE DE SODA
MANHATTAN.

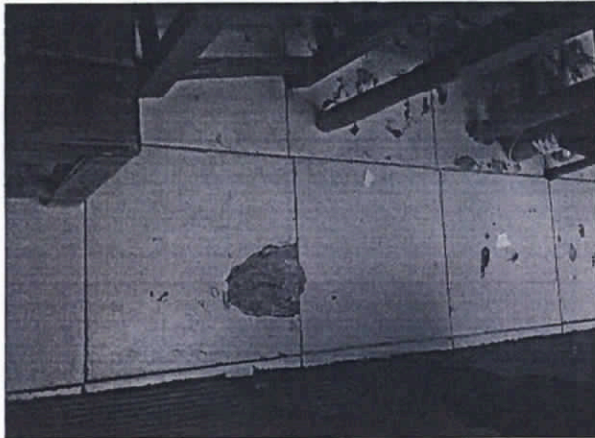
PISO EN MAL ESTADO. LOCAL ACADEMIA DE
BILLARES Y FUENTE DE SODA MANHATTAN.

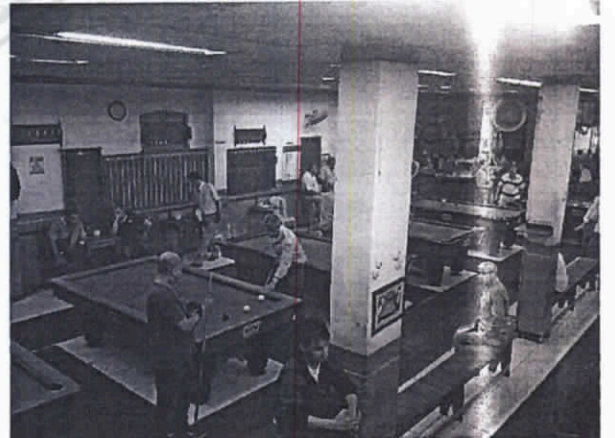
PISO EN MAL ESTADO Y PINTURA EN REGULAR
ESTADO. LOCAL ACADEMIA DE BILLARES Y
FUENTE DE SODA MANHATTAN.

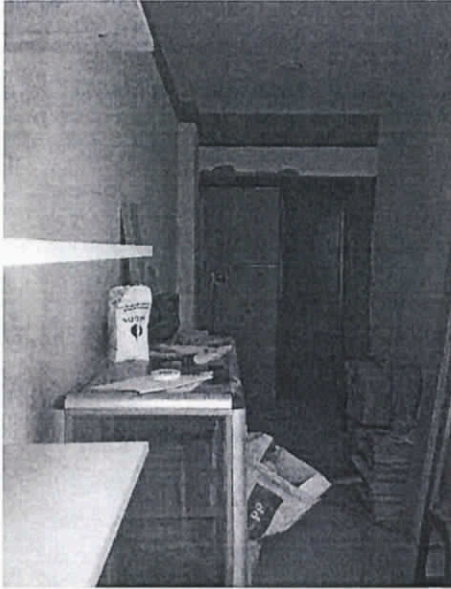
MUROS PISOS Y CIELO RASO NIVEL EN BUEN ESTADO. FALTA TERMINAR DE PINTAR LA PARTE DEL LOCAL DESOCUPADO QUE ESTA RESANADA.

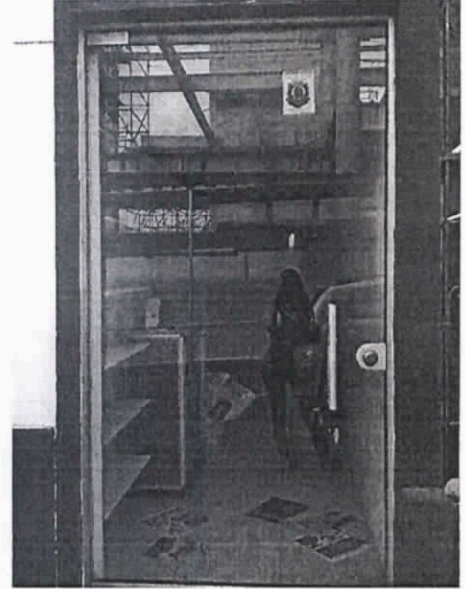
PUERTA EN VIDRIO DE SEGURIDAD EN BUEN ESTADO. LOCAL DESOCUPADO.

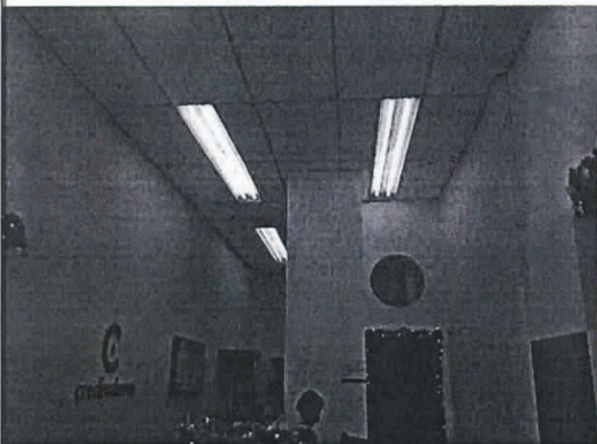
MUROS PISOS Y CIELO RASO CREDIVALORES EN BUEN ESTADO.

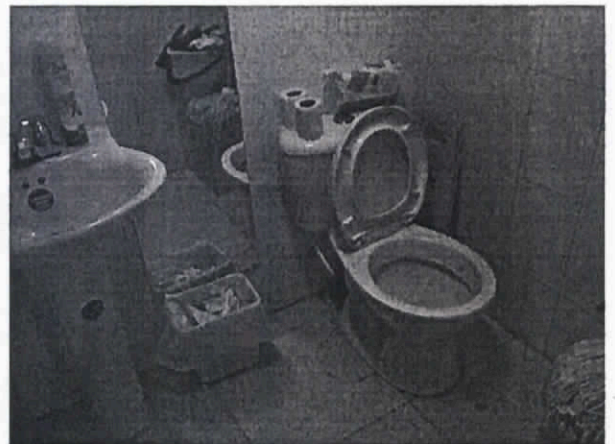
BAÑO CREDIVALORES EN BUEN ESTADO.

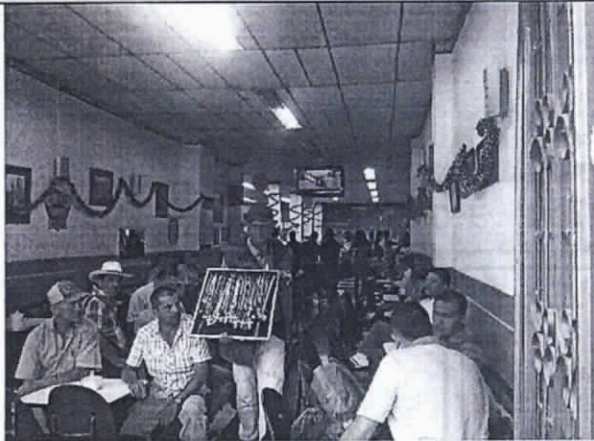
MUROS CON PINTURA EN REGULAR ESTADO, CIELO RASO EN REGULAR ESTADO Y PISOS EN MAL ESTADO. LOCAL ACADEMIA DE BILLARES Y FUENTE DE SODA MANHATTAN.

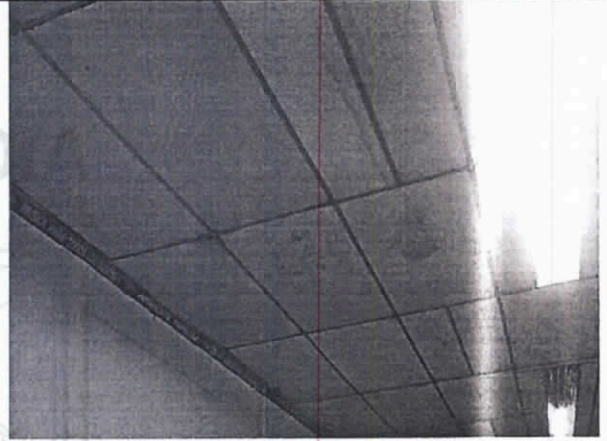
CIELO RASO QUE PRESENTA MANCHAS DE FILTRACIONES, EN REGULAR ESTADO. LOCAL ACADEMIA DE BILLARES Y FUENTE DE SODA MANHATTAN

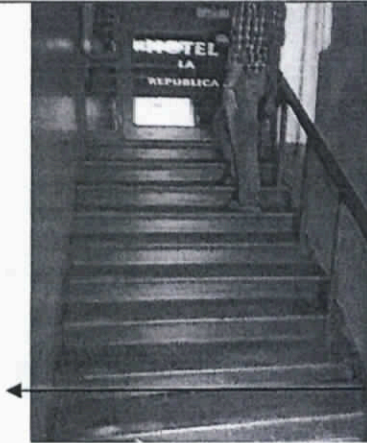
SE OBSERVA QUE LAS ESCALERAS PARA ACCEDER AL NIVEL 2, PRESENTAN INCLINACIÓN, LO QUE SE EVIDENCIA EN DIFERENCIA EN ALTURAS DE LAS CONTRAHUELLAS.

-La estructura del piso se observa inclinada, evidenciándose dicha situación en las escaleras de acceso, en la parte posterior.

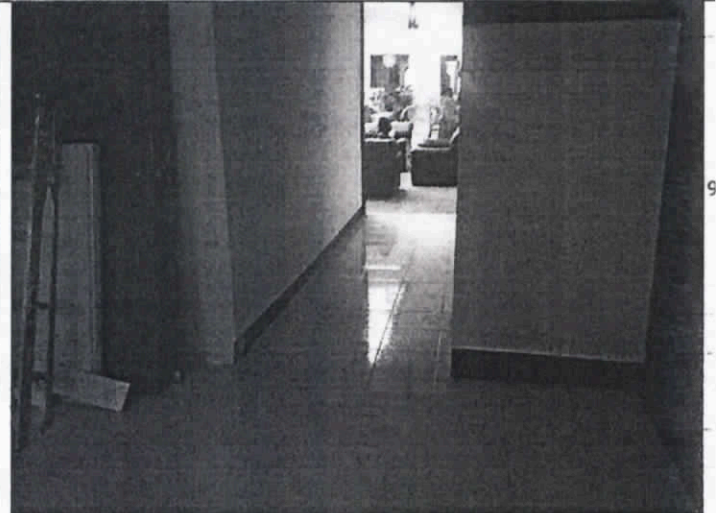
ACABADO DE PISO NIVEL 2. EN BUEN ESTADO.

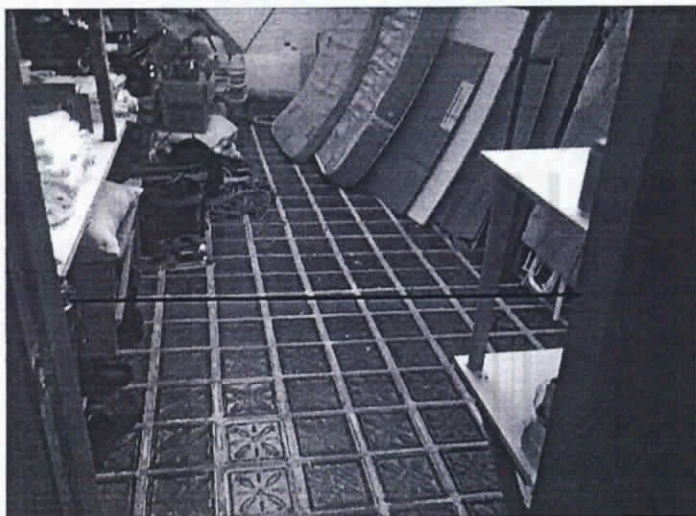
EN LA PARTE POSTERIOR DEL NIVEL 2, ZONA
DE PATIO SE OBSERVA INCLINACIÓN.

Es de anotar que el hotel República presenta acabados en regular estado consistentes en elementos pintura en regular estado, y algunos muros presentan fisuras y grietas, así mismo el inmueble presentar inclinación acentuada hacia la parte posterior del inmueble.

- Se recomienda realizar mantenimiento general a toda la estructura de soporte, apuntalando los niveles superiores, para evitar que las afectaciones se acrecienten.
- Se deberán efectuar las reparaciones de los muros y verificar durante las mismas que la estructura se encuentre en buenas condiciones, de lo contrario se recomienda cambiar los elementos que se encuentren deteriorados, a fin de garantizar la estabilidad de la estructura.
- Es preciso aclarar que las adecuaciones necesarias en la vivienda de propiedad privada, que estén encaminadas para el adecuado funcionamiento estructural y garantizar la seguridad, es responsabilidad del propietario, de acuerdo al código de policía ART 2350 del código de policía, donde establece que la responsabilidad de los daños que cause un inmueble por la ausencia de reparaciones oportunas, es netamente del propietario del inmueble.

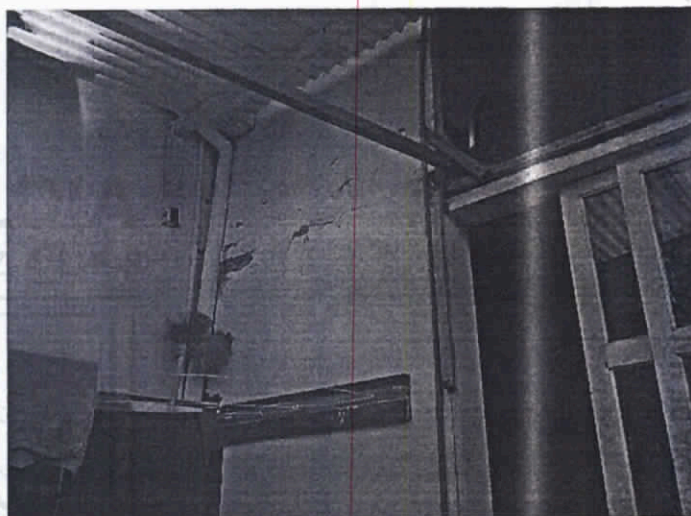
EN LA PARTE POSTERIOR DEL NIVEL 2, ZONA
DE PATIO SE OBSERVAN FISURAS.

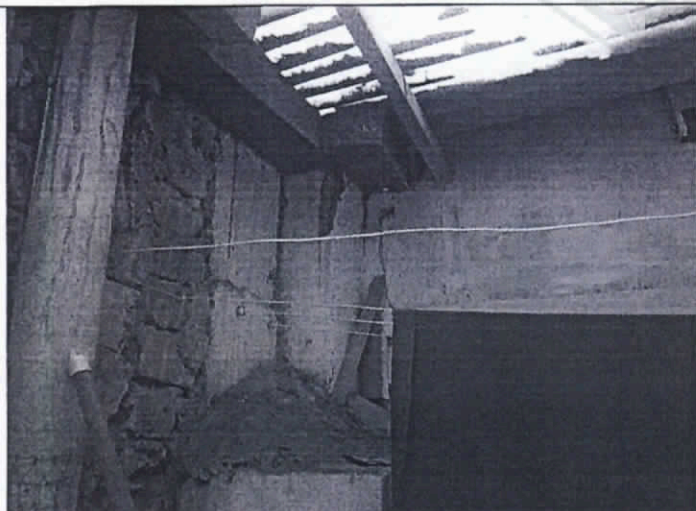
EN LA PARTE POSTERIOR DEL NIVEL 2, ZONA
DE PATIO SE OBSERVAN FISURAS.

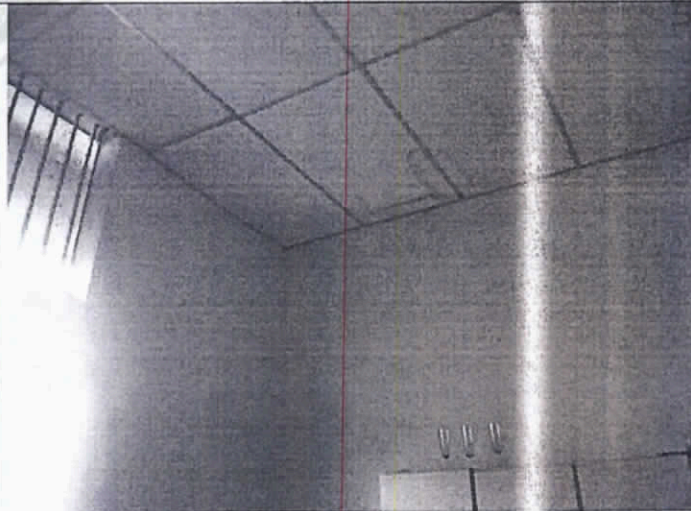
EN LA PARTE POSTERIOR DEL NIVEL 2, ZONA
DE COCINA SE OBSERVA QUE EL CIELO RASO
PRESENTA MANCHAS POR FILTRACIONES.

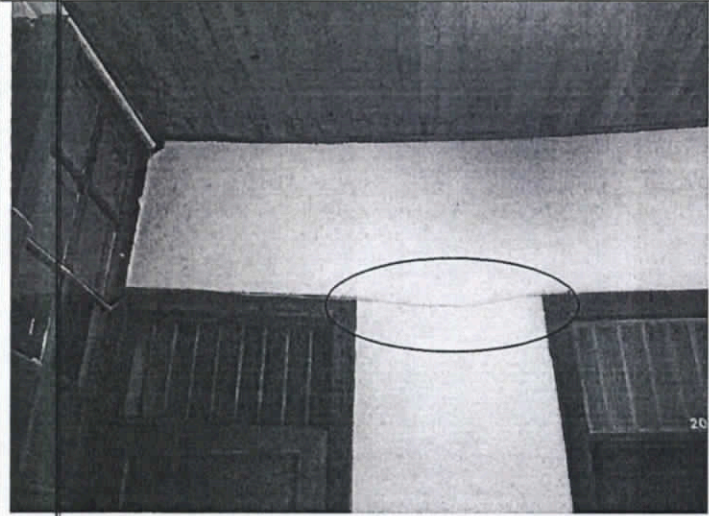
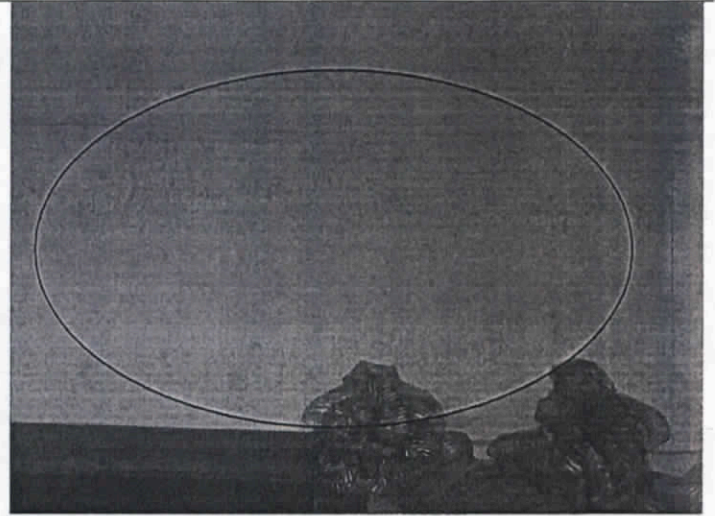
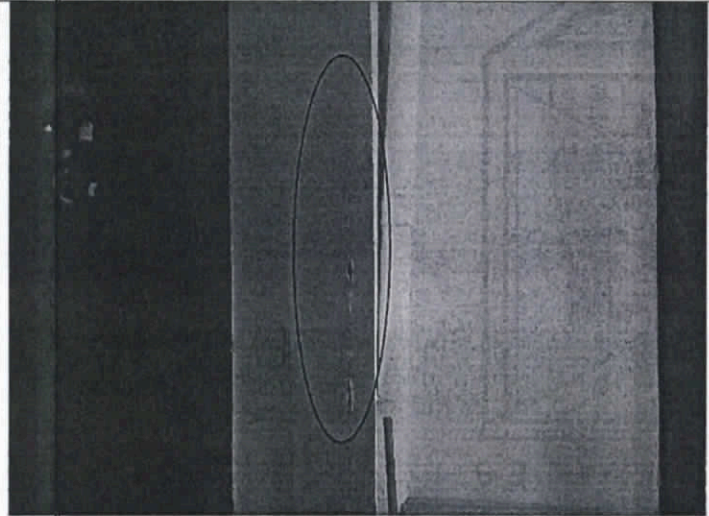
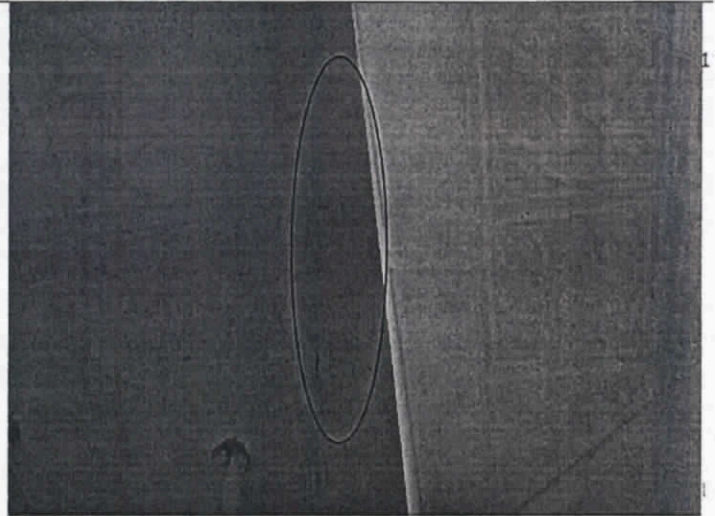
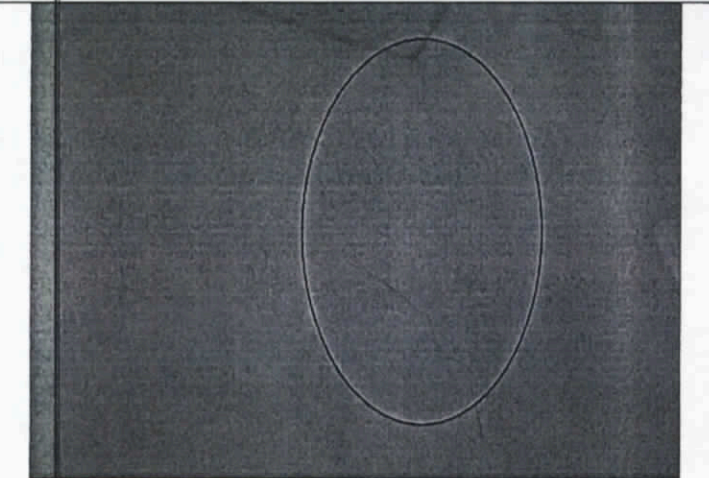
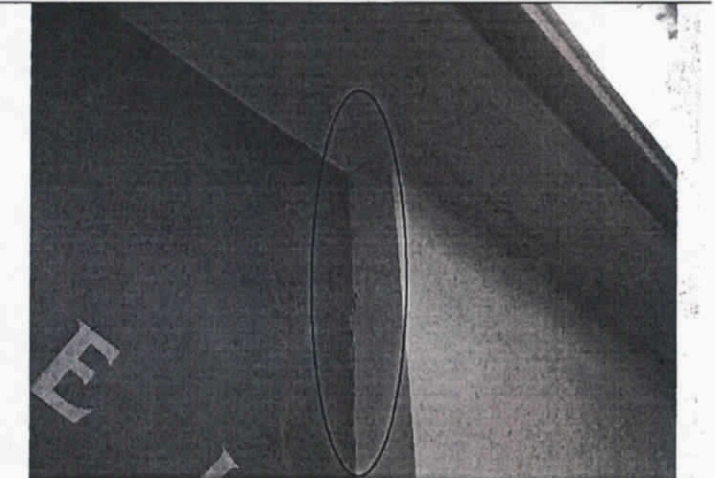
MUROS CON FISURAS EN VARIOS SITIOS DEL NIVEL 2. EN REGULAR ESTADO.

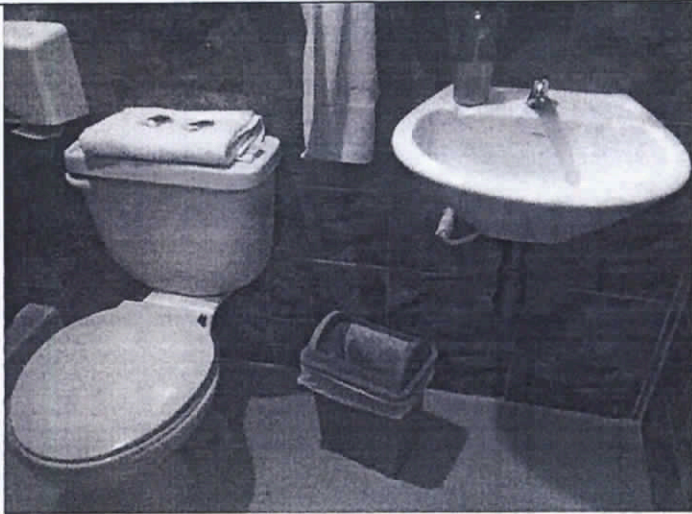
BAÑOS NIVEL 2. EN BUEN ESTADO.

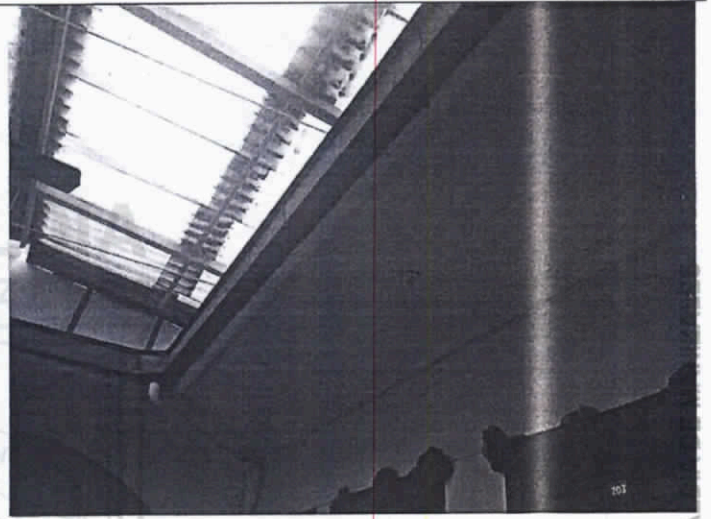
ZONA CENTRAL NIVEL 2. EN BUEN ESTADO

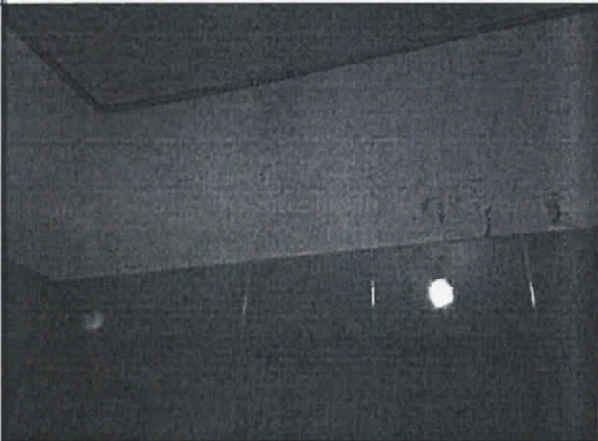
NIVEL 3 SE OBSERVAN FISURAS Y HUMEDADES
EN ALGUNOS DE LOS MUROS.

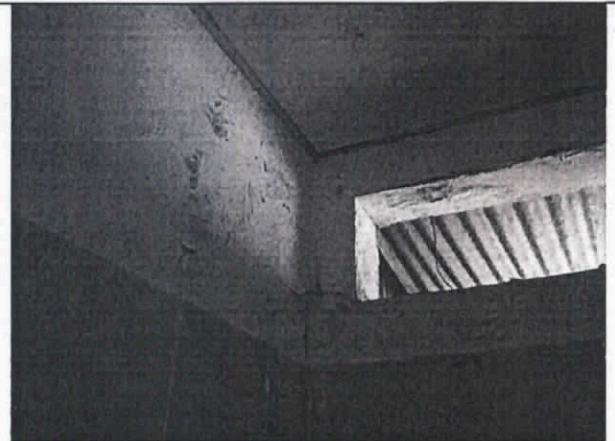
NIVEL 3 SE OBSERVAN FISURAS Y HUMEDADES
EN ALGUNOS DE LOS MUROS.

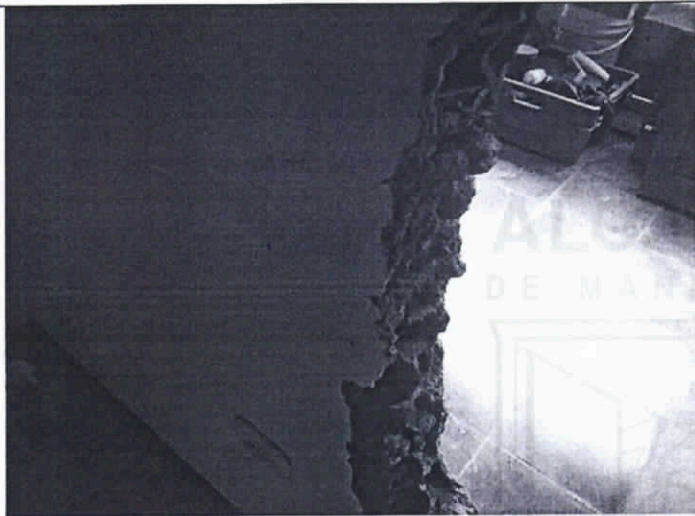
NIVEL 3 SE OBSERVAN LA INTERVENCIÓN DE
UN MURO SIN REPARAR.

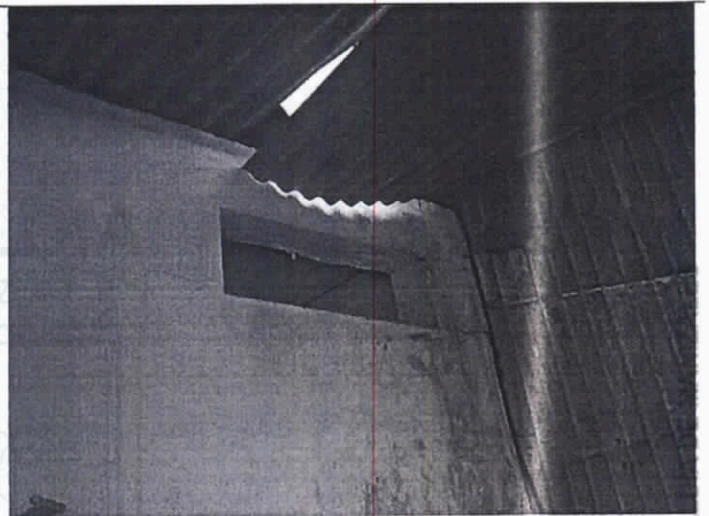
NIVEL 3 SE OBSERVA TEJA SUELTA Y PINTURA
EN MAL ESTADO.

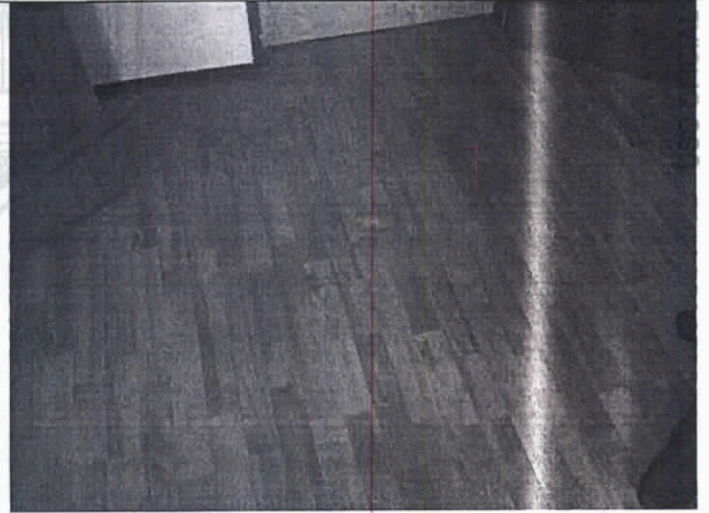
NIVEL 3. ACABADO PISO EN MADERA
FLOTANTE EN BUEN ESTADO.
