**Referencia:** Remisión informe de Ficha técnica para Inmuebles de Patrimonio Cultural.

## FICHA TECNICA PARA INMUEBLES DE PATRIMONIO CULTURAL

CONTROL  
FÍSICO  
URBANÍSTICO

| DIRECCION | Calle 23 No 19-48 Carrera 20 No. 22-51/57/63 |

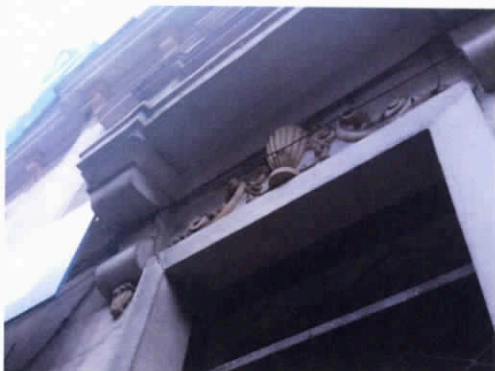
| MUROS | <ul style="list-style-type: none"> <li>Los muros exteriores presentan fisuras, y desprendimiento del material.</li> <li>Se observan manchas negras sobre la fachada.</li> </ul> |

Fotografía 1. Fisuras sobre la fachada

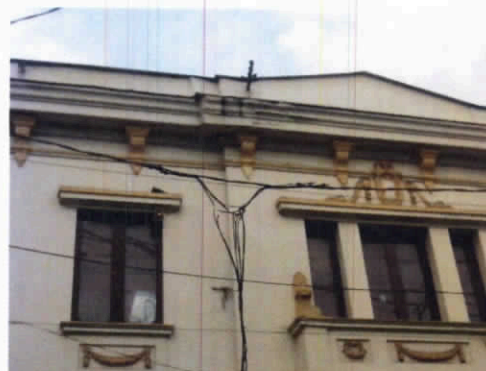
| CUBIERTA | <ul style="list-style-type: none"> <li>En el alero se observan humedades y algunas fisuras.</li> </ul> |

Fotografía 2. Humedades en el alero

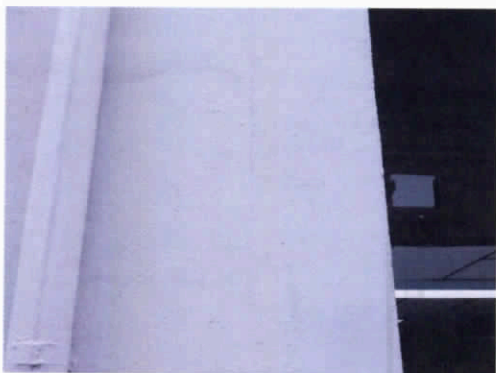
Fotografía 3. Fisuras sobre la fachada

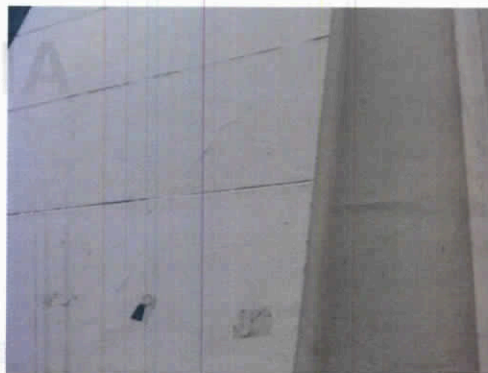
Fotografía 4. Fisuras sobre la fachada interior del inmueble

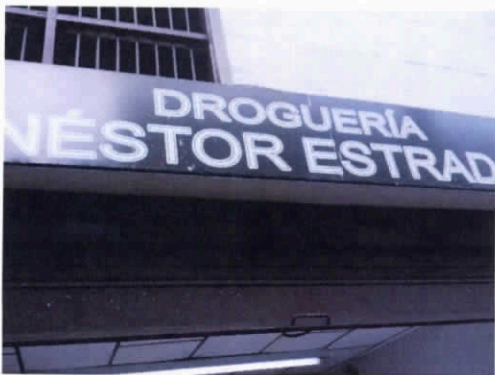
Fotografía 5. Local- Droguería Néstor Estrada

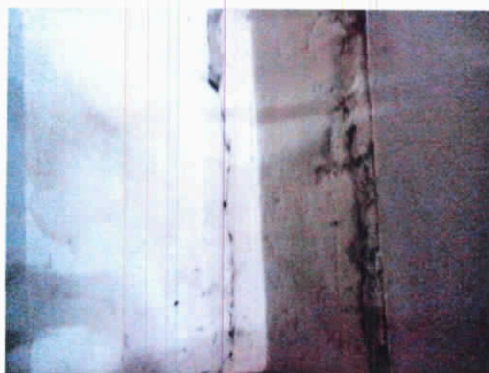
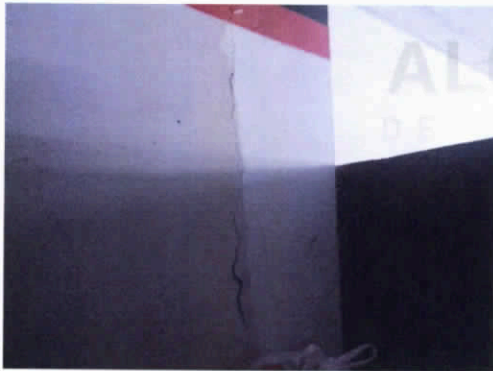
| MUROS | <ul style="list-style-type: none"> <li>Muros pintados de color blanco presentan algunas fisuras.</li> <li>Se observan humedades en las paredes perimetrales de la droguería.</li> </ul> |

Fotografía 6. Fisuras en el local

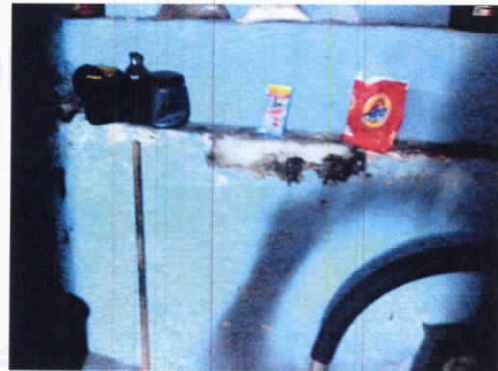
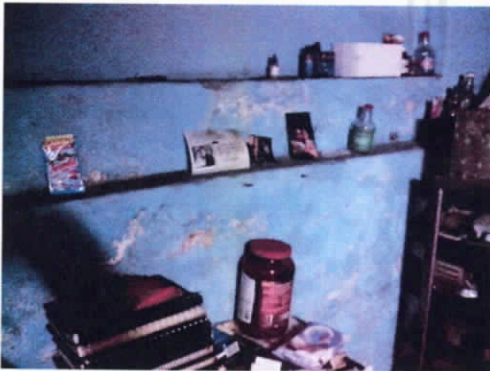
Fotografía 8. Humedades en el local

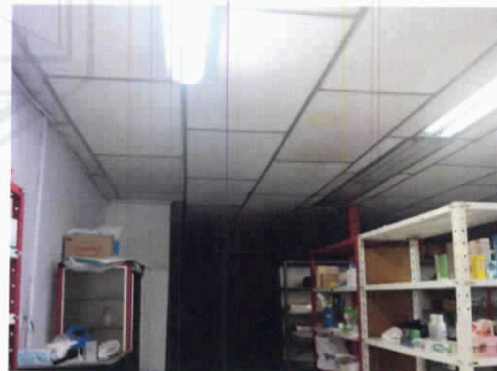
| CIELO RASO | <ul style="list-style-type: none"> <li>Cielo raso en láminas de poliestireno y estructura de aluminio, algunas laminas se encontraban sueltas o deterioradas.</li> </ul> |

Fotografía 10. Cielo raso en lámina en poliestireno

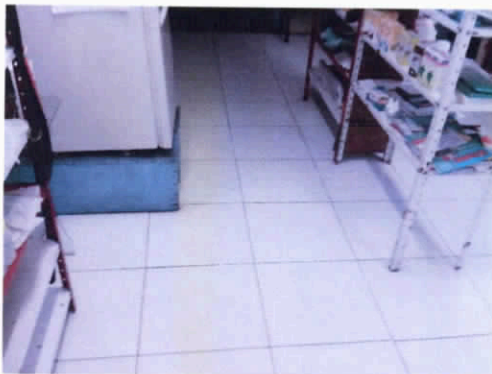
Fotografía 11. Cerámica en buen estado

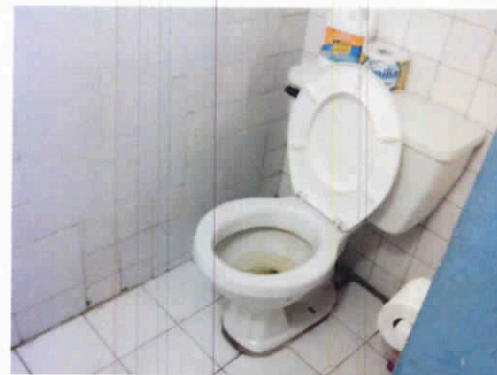
Fotografía 12. Baños en buen estado

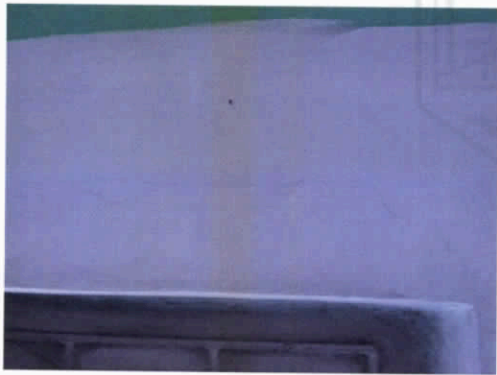
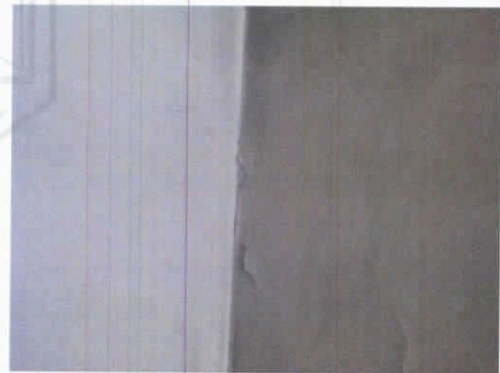
- Muros cubiertos por los productos que comercializan
- Se evidencian manchas y deterioro de pintura.
- Los muros de la panadería presentan fisuras.
- Algunas de las vigas de la cacharrería presentan fisuras

*Fotografía 13. Muros fisurados en la panadería*

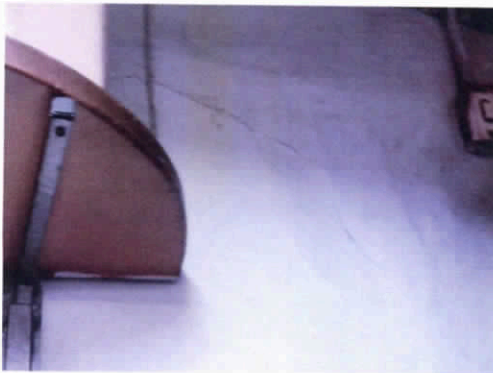
*Fotografía 15. Muros fisurados en la cacharrería*

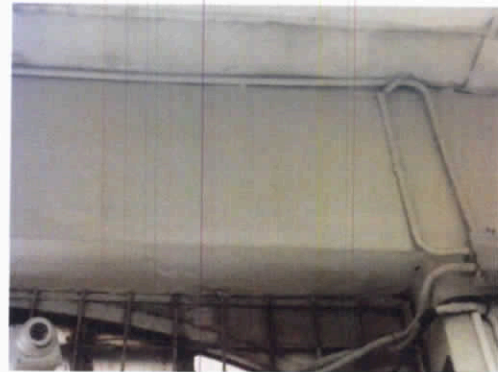
*Fotografía 16. Viga fisurada en la cacharrería*

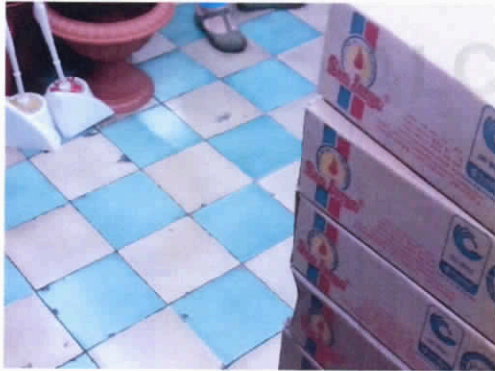
| PISOS | <ul style="list-style-type: none"> <li>▪ Piso en cerámica, con algunas baldosas dañadas.</li> </ul> |

Fotografía 17. Pisos de Cerámica en regular estado

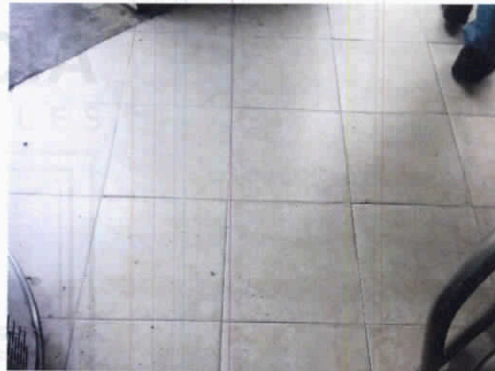
Fotografía 18. Pisos de Cerámica en buen estado

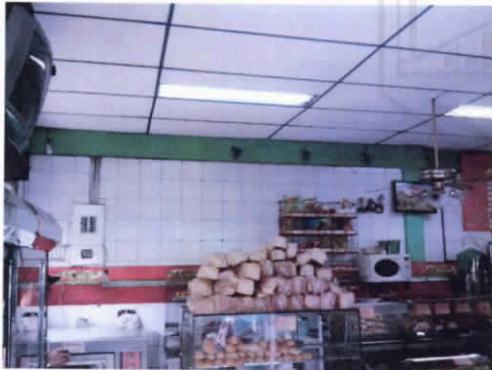
Fotografía 19. Cielo raso de la panadería

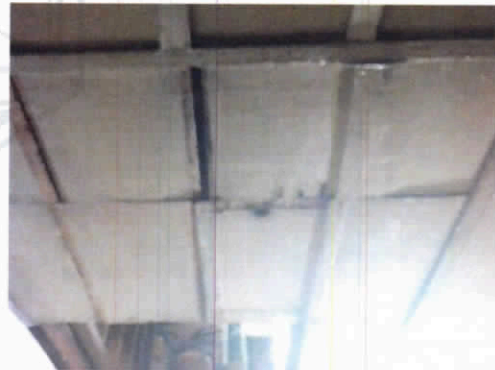
| CIELO RASO | <ul style="list-style-type: none"> <li>▪ Cielo raso en madera con humedad y desprendimientos - local "Distribuciones y cacharrería el Paisa"</li> <li>▪ Se evidencia agrietamiento y desprendimiento de material</li> <li>▪ Cielo raso en gyplack - "Panadería Magipan"</li> </ul> |

Fotografía 20. Cielo raso en madera con desprendimiento de material

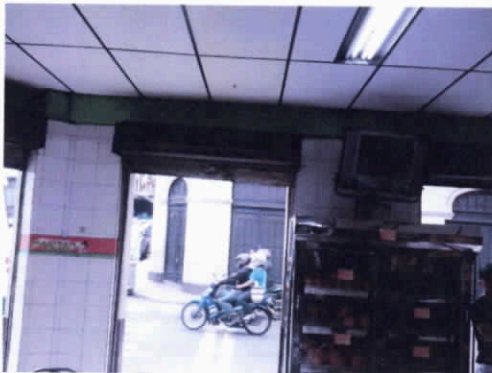
Fotografía 21. Puertas metálicas

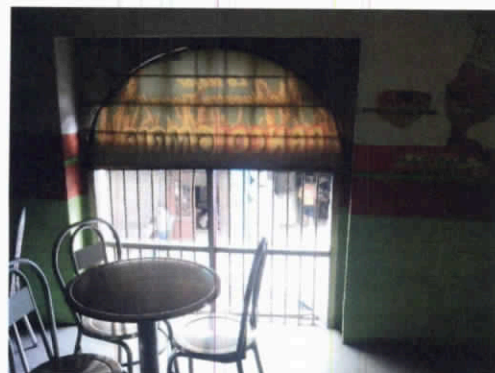
Fotografía 22. Ventanales panadería

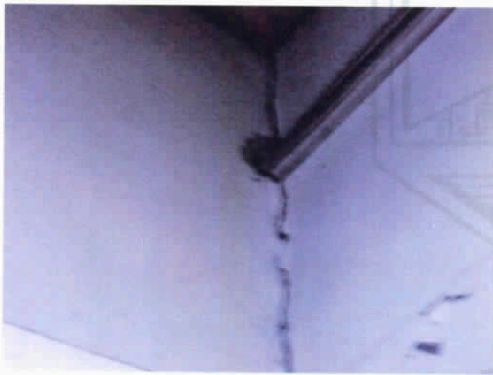
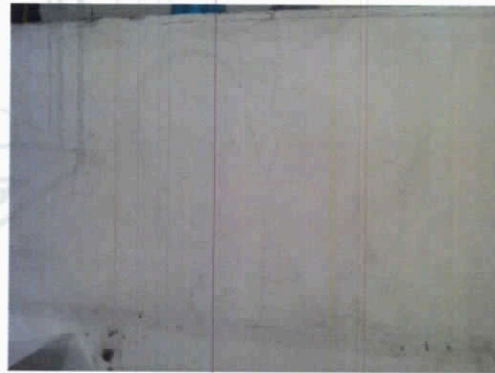
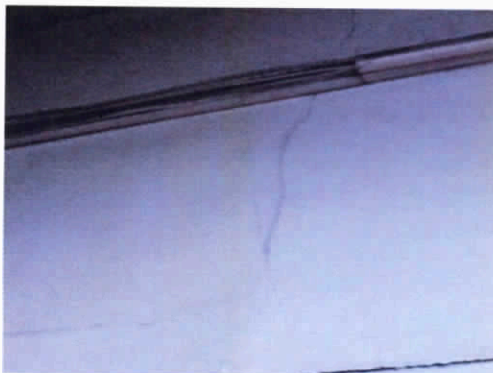
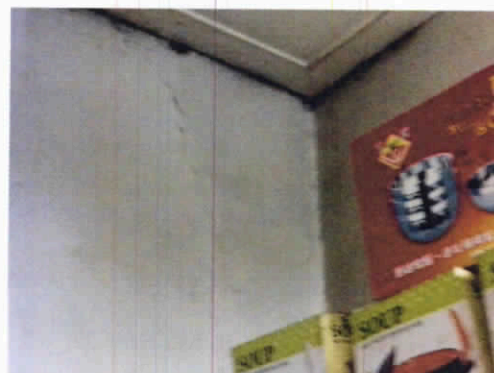
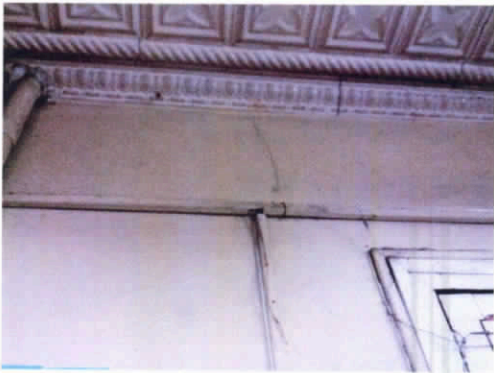
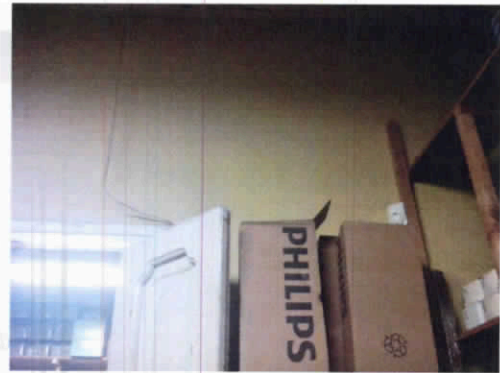
- Los muros interiores de la fachada presentan grietas

*Fotografía 23. Fisuras en Muros*

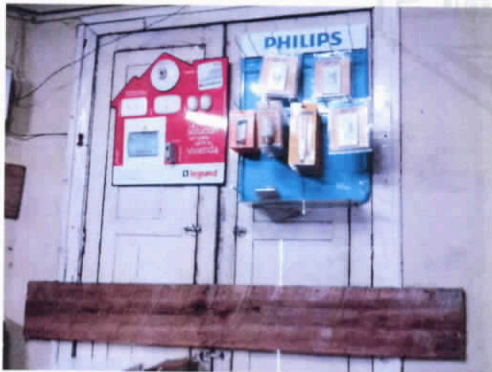
| <b>VENTANAS</b> | <ul style="list-style-type: none"> <li>▪ Las ventanas son en madera y se encuentran selladas</li> <li>▪ En alguna de la madera de estas se evidencian fisuras.</li> </ul> |

Fotografía 29. Ventanas selladas

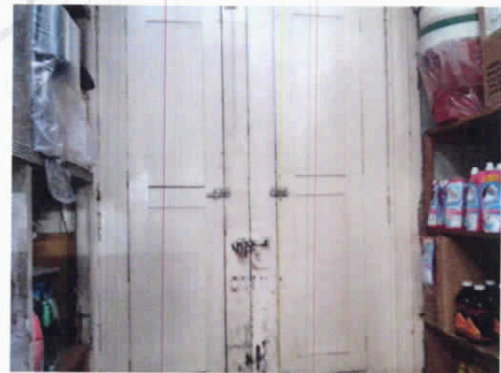
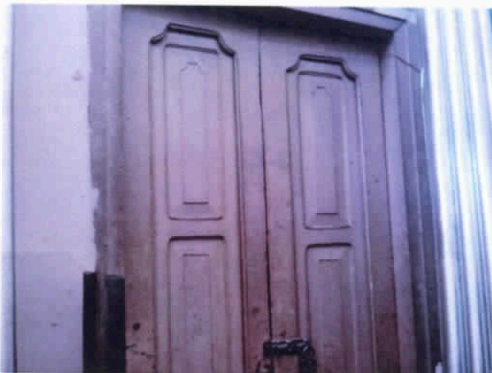
Fotografía 30. Puertas de madera

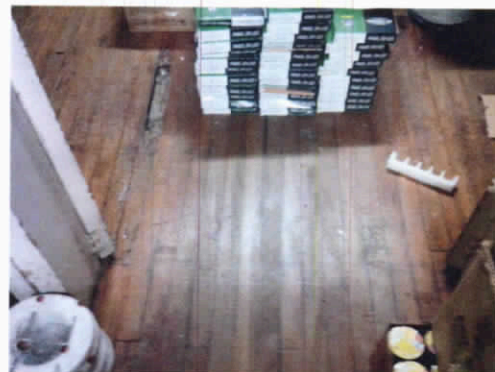
- Piso en madera con desprendimiento de material y fisuras.

Fotografía 32. Pisos en madera

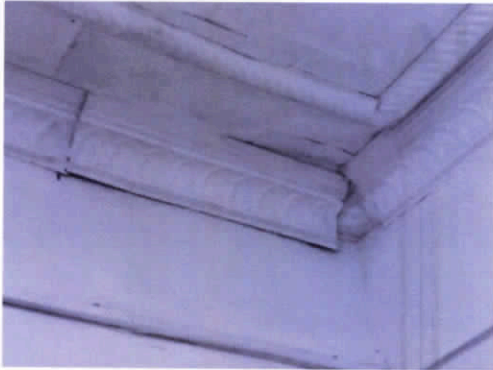
| <b>CIELO RASO</b> | <ul style="list-style-type: none"> <li>▪ Cielo raso en madera con ornamento</li> <li>▪ Se evidencian manchas y fisuras</li> <li>▪ Cielo raso en gyplack de color blanco con desprendimiento de material en el área de la bodega de "Distribuciones y cacharrería el Paisa".</li> </ul> |

Fotografía 33. Cielo Raso

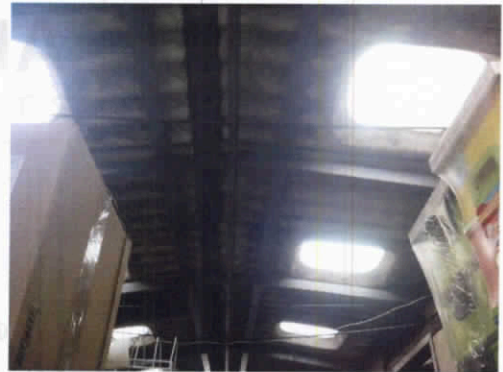
Fotografía 34. Cubierta
