ALCALDÍA DE
MANIZALES

Referencia: Remisión informe de Ficha Técnica para Inmuebles de Patrimonio Cultural

FICHA TECNICA PARA INMUEBLES DE PATRIMONIO CULTURAL

RADICACIÓN	GED 33249
SOLICITANTE	CESAR AUGUSTO MORALES RIZO
FECHA DE LA VISITA	10 de Diciembre de 2015
NOMBRE FUNCIONARIO QUE REALIZA LA VISITA	Federico Gómez Benavides
DIRECCION	Carrera 24 Carrera 25 Calle 48 Calle 49
BARRIO / COMUNA	Versalles – Estación
FICHA CATASTRAL:	1-03-0137-0005-000
PROPIETARIO	Universidad de Caldas – Representante Legal Felipe Cesar Londoño

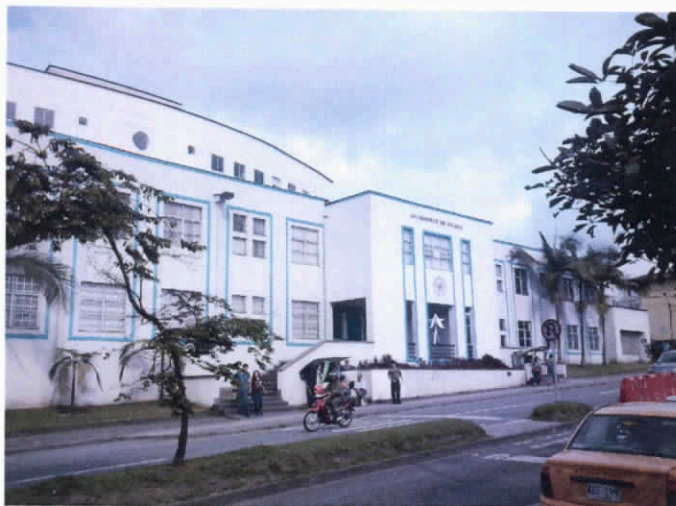
NUMERO DE NIVELES	2	TERRAZA	SI <input type="checkbox"/>	NO <input checked="" type="checkbox"/>
FACHADA				
MUROS	<ul style="list-style-type: none"> Muro de color Blanco. No se observan humedades 			
CUBIERTA	<ul style="list-style-type: none"> Desde el exterior no se detectaron humedades. No se observan fisuras. 			
PUERTAS	<ul style="list-style-type: none"> Puertas metálicas 			
VENTANAS	<ul style="list-style-type: none"> Ventanas con marcos de aluminio. 			
ESTABLECIMIENTOS EN FUNCIONAMIENTO	<ul style="list-style-type: none"> Facultad de ciencias Humanas

Fotografía 1. Fachada

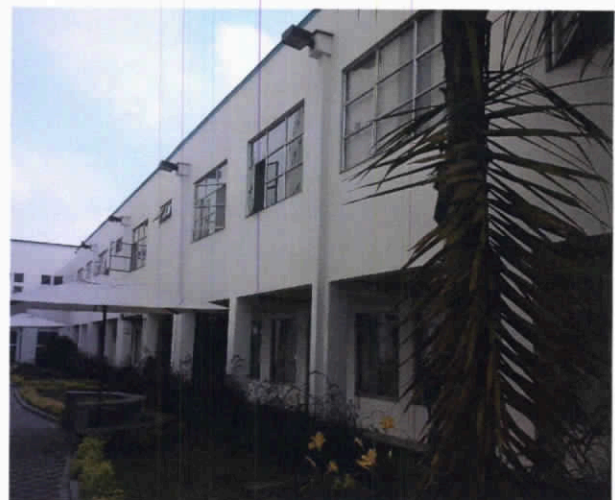
Fotografía 2. Interior

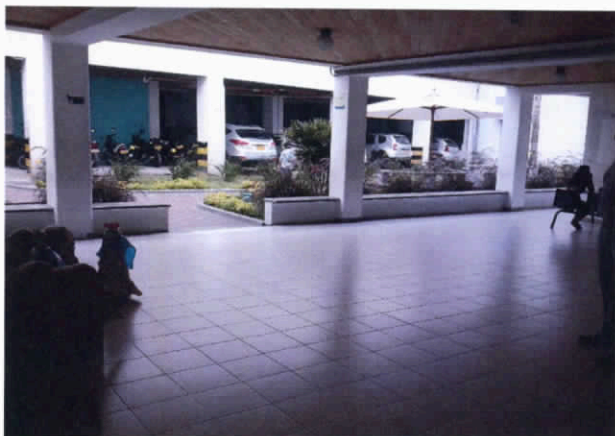
Fotografía 3. Cielo raso en madera

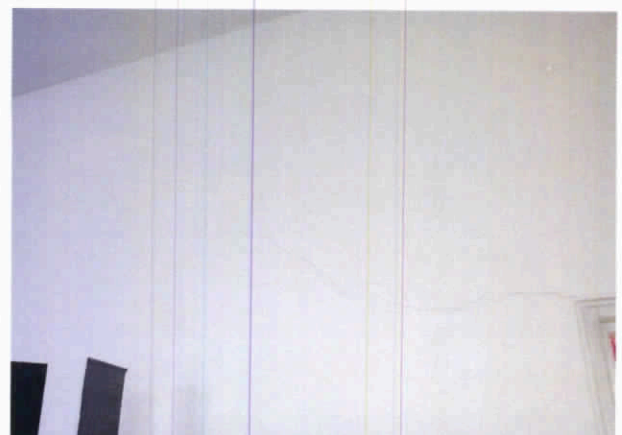
MUROS	<ul style="list-style-type: none"> ▪ Muros en concreto, se observan algunas fisuras. ▪ Muros pintados de color blanco. ▪ No se observan humedades
PISOS	<ul style="list-style-type: none"> ▪ Piso en baldosa de concreto en buen estado, sin embargo en el pasillo se observa unas baldosas deterioradas.
CIELO RASO	<ul style="list-style-type: none"> ▪ Cielo raso en láminas de poliestireno y estructura de aluminio. ▪ Cielo raso en madera.
PUERTAS	<ul style="list-style-type: none"> ▪ Puertas metálicas ▪ Puertas de vidrio y lamina de aluminio
VENTANAS	<ul style="list-style-type: none"> ▪ Ventanas con marcos de aluminio.
BAÑOS	<ul style="list-style-type: none"> ▪ Baños en buen estado.

Fotografía 4. Fisuras en pared

- El inmueble se encuentra en buen estado, sin embargo se observan algunas fisuras en paredes y baldosas.

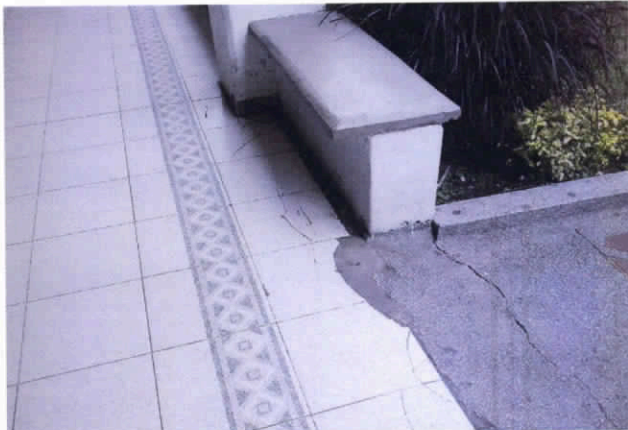
Fotografía 5. Baldosas deterioradas

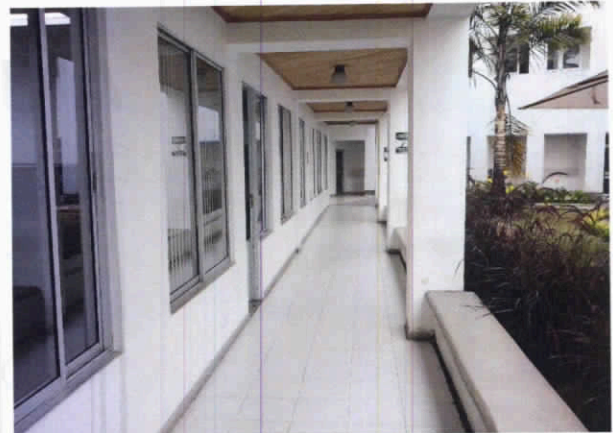
Fotografía 6. Puertas en vidrio y lamina de aluminio

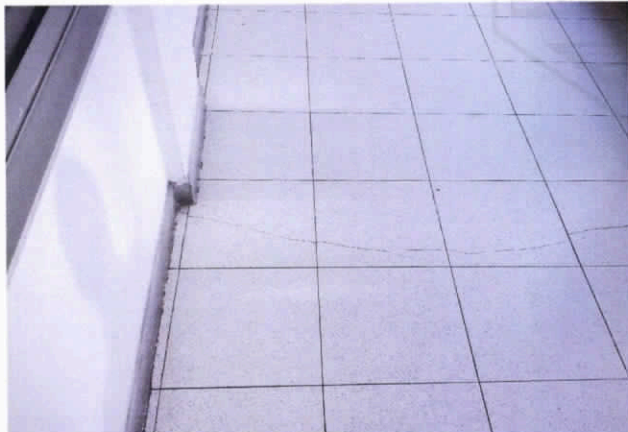
Fotografía 7. Fisuras en baldosas

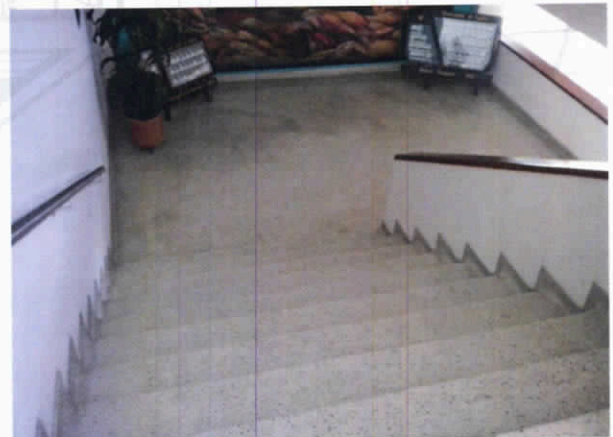
Fotografía 8. Escalas

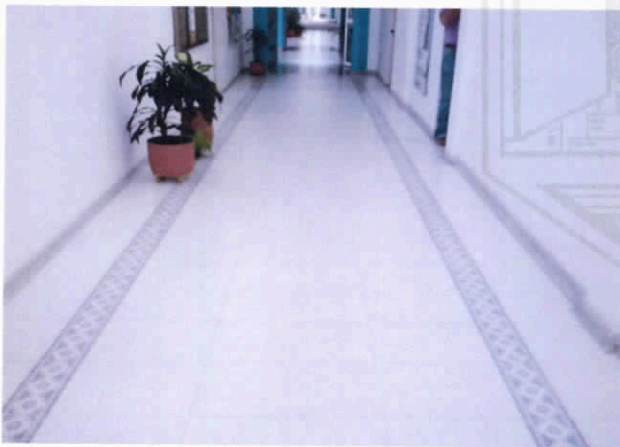
Fotografía 9. Pasillo

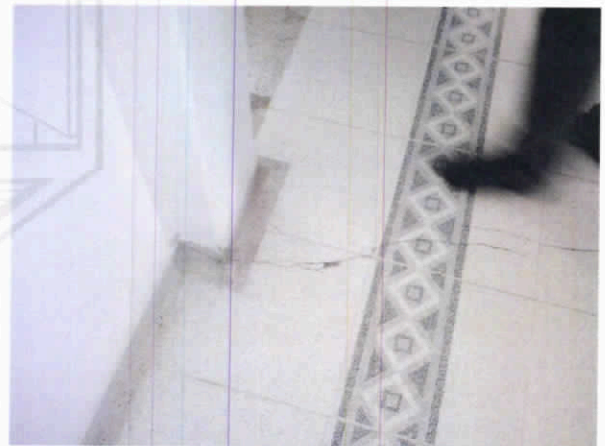
<p>MUROS</p>	<ul style="list-style-type: none"> ▪ Muros en concreto, se observan algunas fisuras en las paredes. ▪ Muros pintados de color blanco. ▪ No se observan humedades
<p>PISOS</p>	<ul style="list-style-type: none"> ▪ Piso en baldosa de concreto en buen estado, sin embargo se observan algunas fisuras.
<p>CIELO RASO</p>	<ul style="list-style-type: none"> ▪ Cielo raso placa de concreto
<p>PUERTAS</p>	<ul style="list-style-type: none"> ▪ Puertas metálicas

Fotografía 10. Fisuras en baldosa

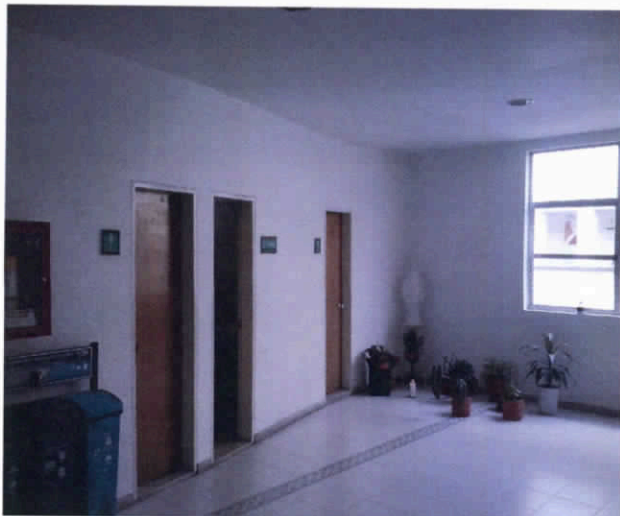
<ul style="list-style-type: none">▪ Puertas de vidrio y lamina de aluminio
VENTANAS	<ul style="list-style-type: none">▪ Ventanas con marcos de aluminio.
BAÑOS	<ul style="list-style-type: none">▪ Baños en buen estado

Fotografía 11. Baños

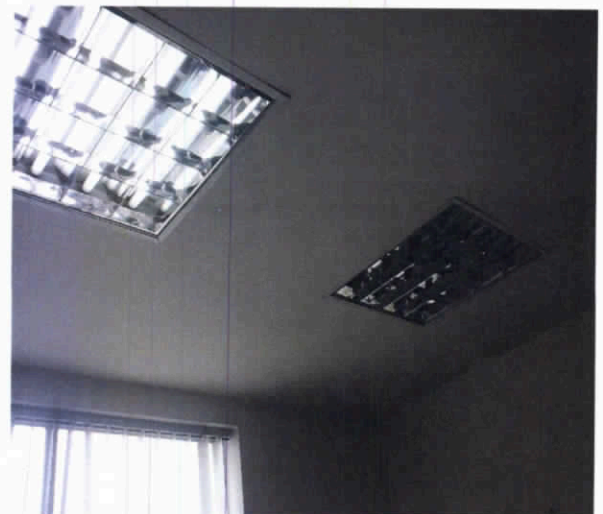
Fotografía 12. Cielo raso
