ALCALDÍA DE
MANIZALES

Referencia: Solicitud de visita técnica al inmueble localizado en la Calle 23 N° 23-24, identificado con ficha catastral N° 01-05-0100-0007-000 Barrio Centro

Para su conocimiento y fines pertinentes, nos permitimos remitir la Ficha Técnica realizada por los Profesionales del Grupo de Control Físico Urbanístico de la Secretaría de Planeación, a raíz de la visita ejecutada el día 23 de Diciembre de 2015 al Inmueble ubicado en la Calle 23 N° 23-24 barrio Centro.

FICHA TECNICA PARA INMUEBLES DE
PATRIMONIO CULTURAL

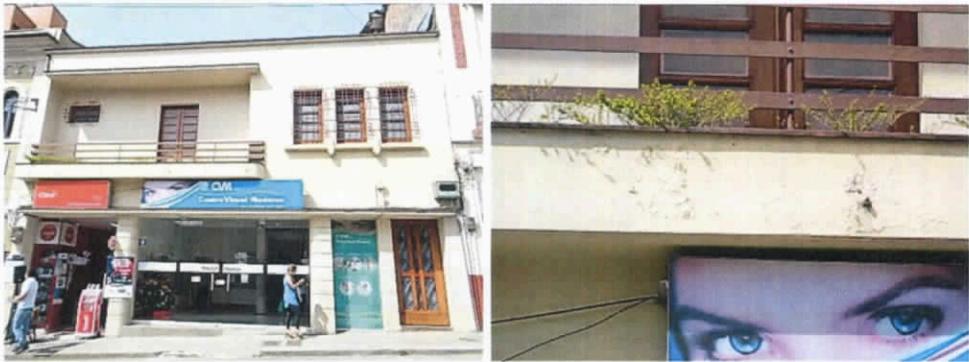
MUROS	<ul style="list-style-type: none"> la fachada se encuentra deteriorada en algunas partes por humedades y en general todo el acabado

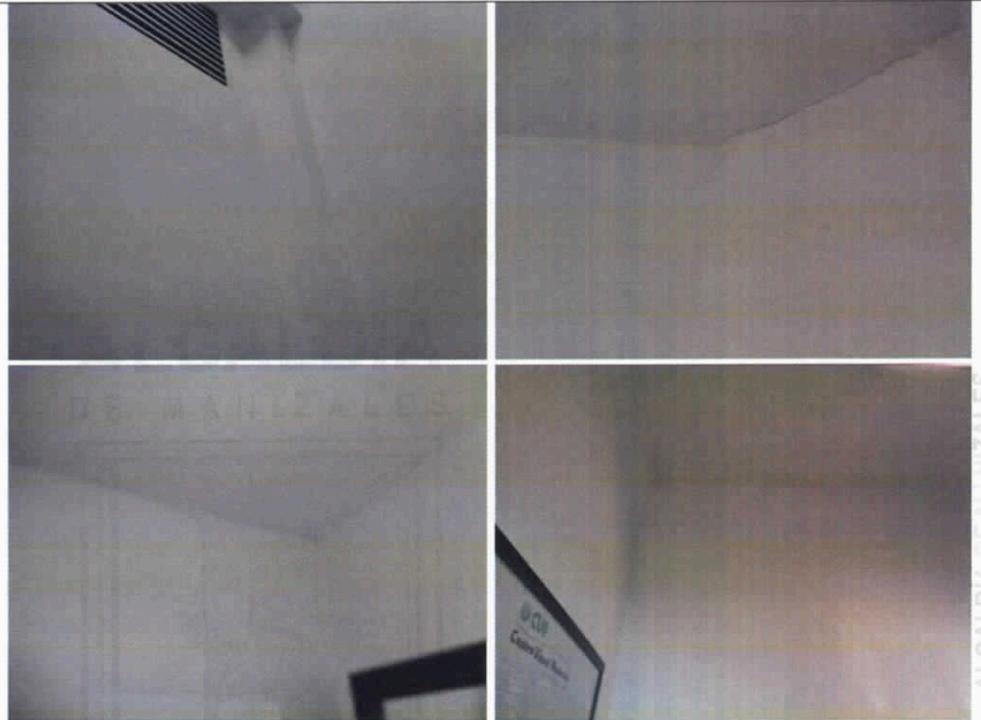
CUBIERTA	<ul style="list-style-type: none"> Las cubiertas se encuentran en buen estado
PUERTAS	<ul style="list-style-type: none"> Las puertas de la fachada se encuentran en buen estado.
VENTANAS	<ul style="list-style-type: none"> Las Ventanas se encuentran en buen estado
NIVEL 1	
MUROS	<ul style="list-style-type: none"> Local Centro Visual Moderno: los muros en general se encuentran en buen estado.

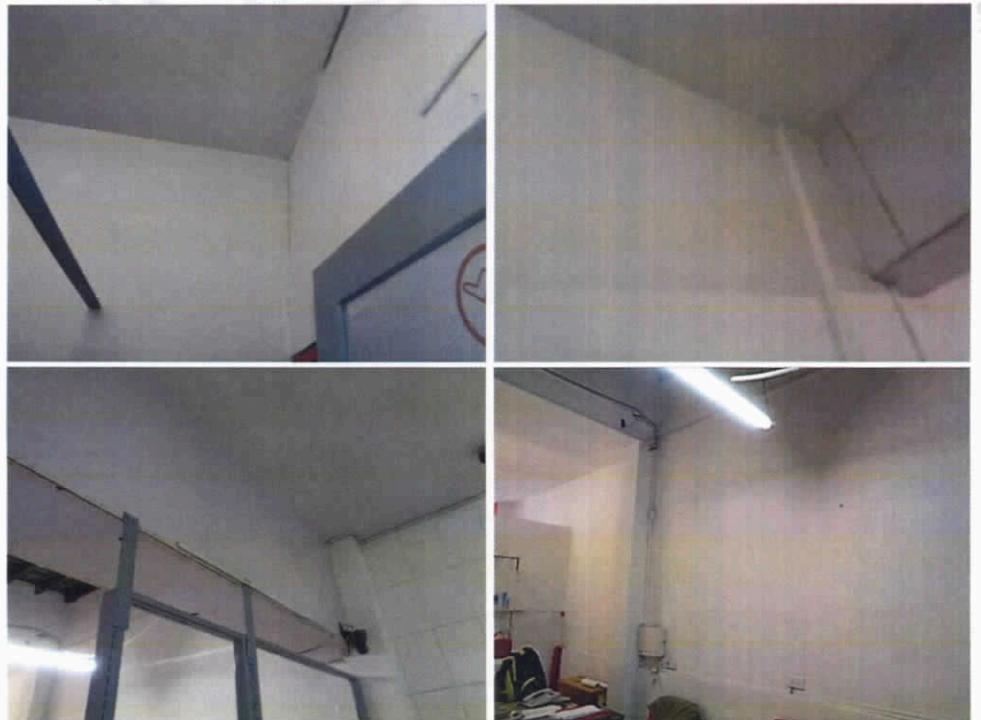
- **Local Comercial Claro:** los muros en general se encuentran en buen estado solo se evidencia en algunos sectores deterioros en el acabado de pintura.

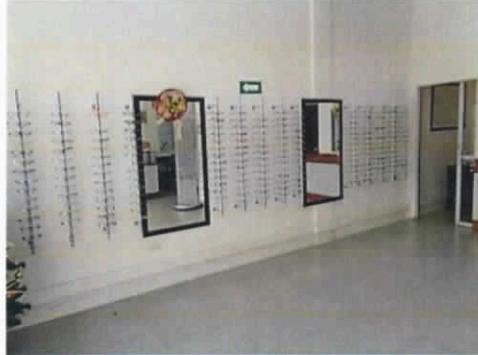
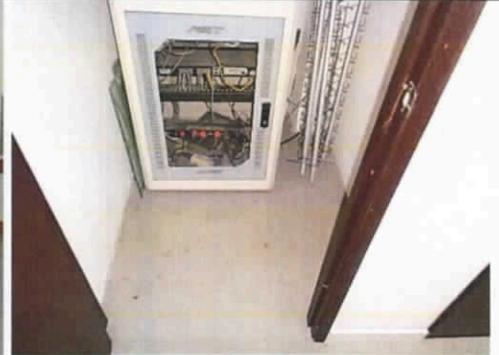
- **Local Centro Visual Moderno:** Los pisos se encuentran en buen estado.

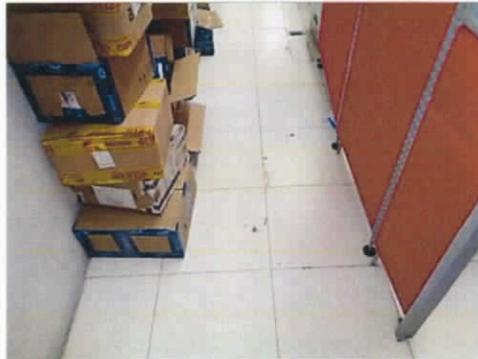
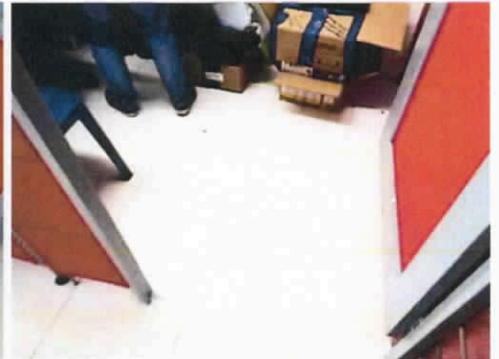
- **Local Comercial Claro:** Los pisos se encuentran en buen estado.

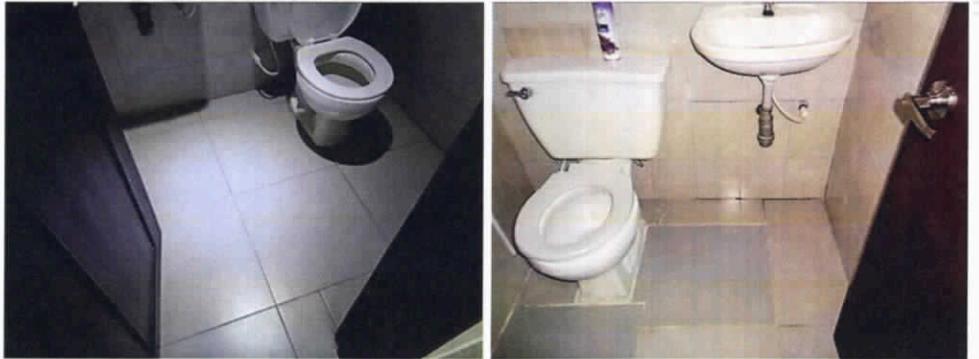
- **Local Centro Visual Moderno:** se encuentran en buen estado

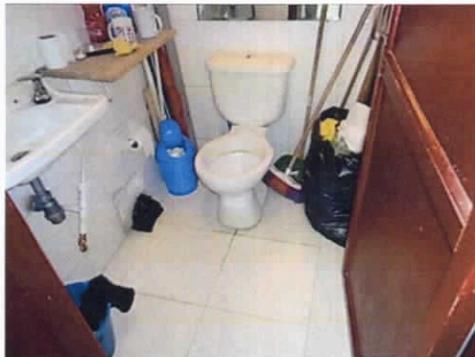
- **Local Comercial Claro:** se encuentran en buen estado.

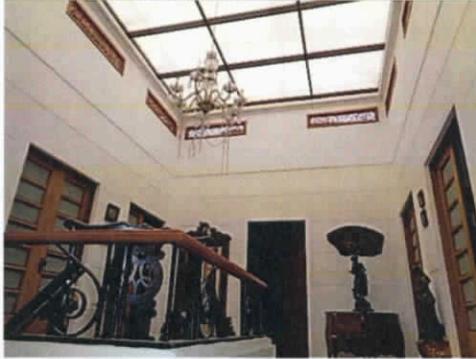
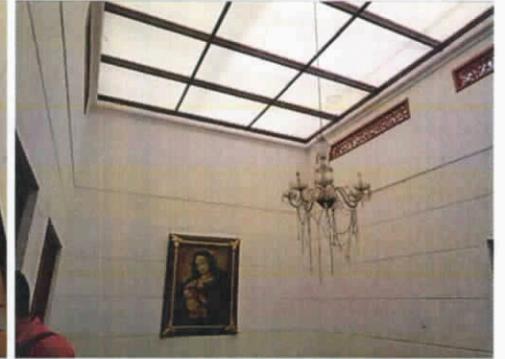
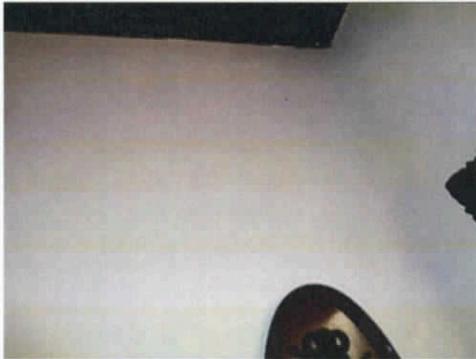
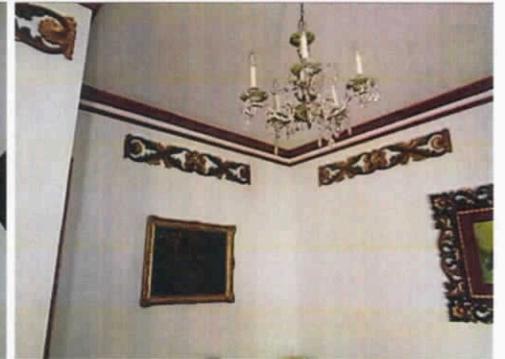
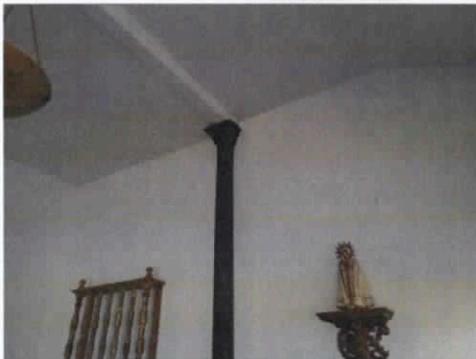
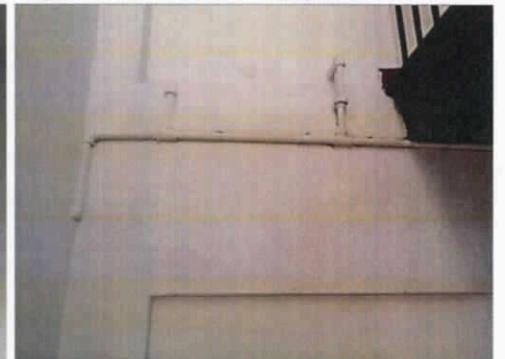
- Los muros se encuentran en buen estado, sin embargo se evidencian algunas fisuras.

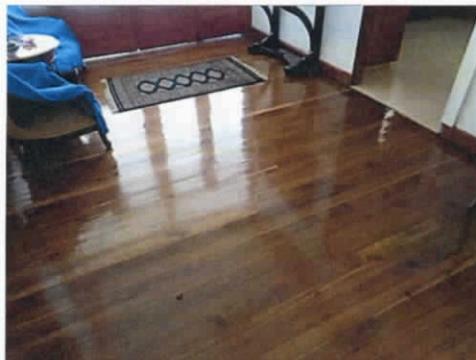
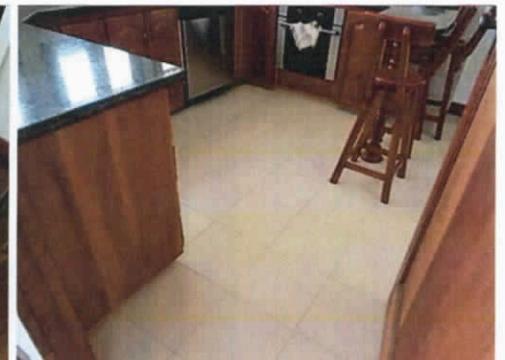
- Se encuentran en buen estado
