ALCALDÍA DE
MANIZALES

Asunto: Visita Técnica BIC

FICHA TECNICA PARA INMUEBLES DE
PATRIMONIO CULTURAL

RADICACIÓN	35623-15
SOLICITANTE	LUIS JOSE ALVAREZ LOPEZ
FECHA DE LA VISITA	24 de Diciembre de 2015
NOMBRE FUNCIONARIO QUE REALIZA LA VISITA	Ángela Betancourt Fernández
DIRECCION	Cr 24 N° 22-31
BARRIO / COMUNA	Centro - Cumanday
FICHA CATASTRAL:	01-05-0100-0100-000
PROPIETARIO	Luis José Álvarez López

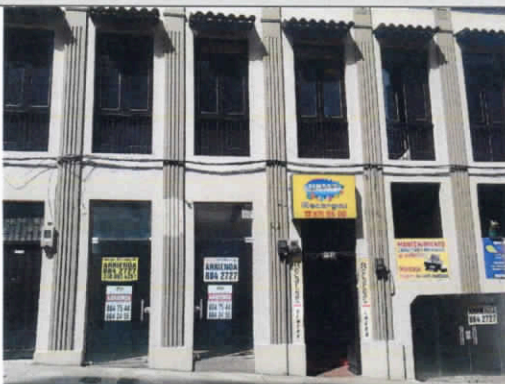
Fotografía 1. Fachada sobre la Carrera 23

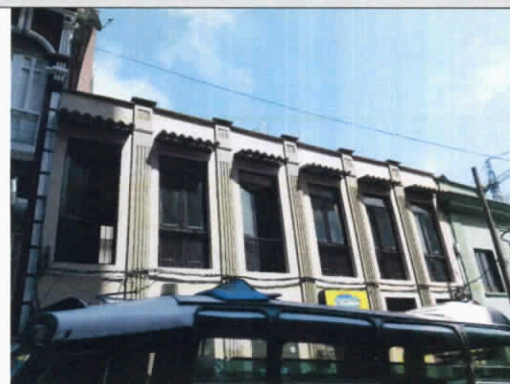
Fotografía 2. Fachada sobre la Carrera 23

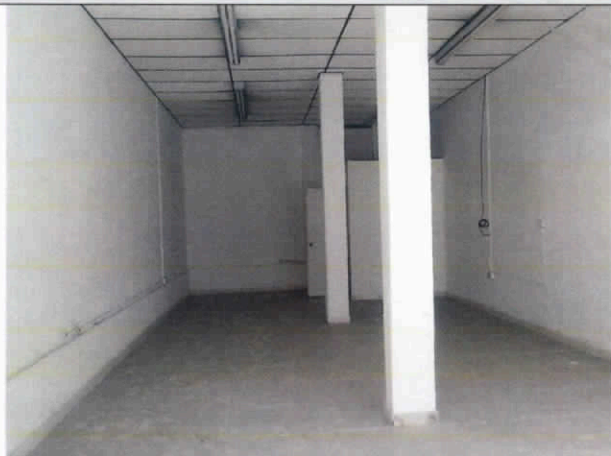
Fotografía 3. Casino la fortuna

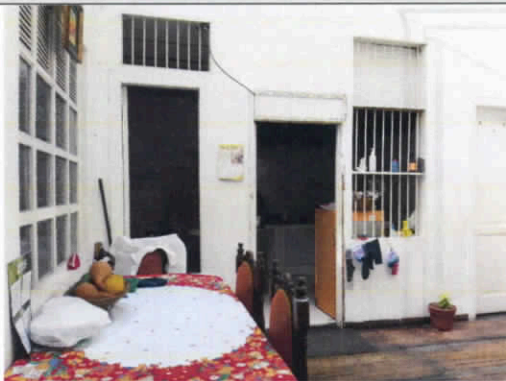
Fotografía 7. Piso en balsa de cemento en buen estado

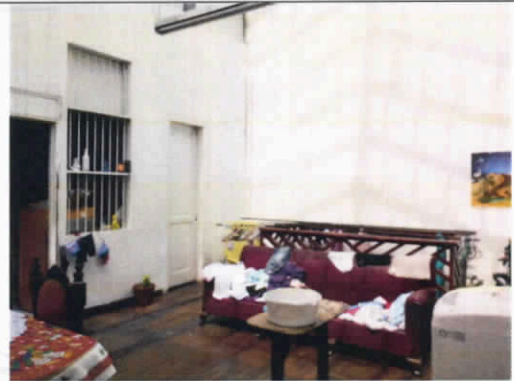
Fotografía 8. Ventanas con reja metálica en buen estado
