Asunto: Diagnóstico de visita por colapso estructural en la dirección ubicada en la Calle 31 No. 2-58, Barrio Bajo Galán

Referencia: UGR 230 GED 4855-16

Asunto: Diagnóstico de visita por colapso estructural en la dirección ubicada en la Calle 31 Cra. 6a, Barrio Bajo Galán

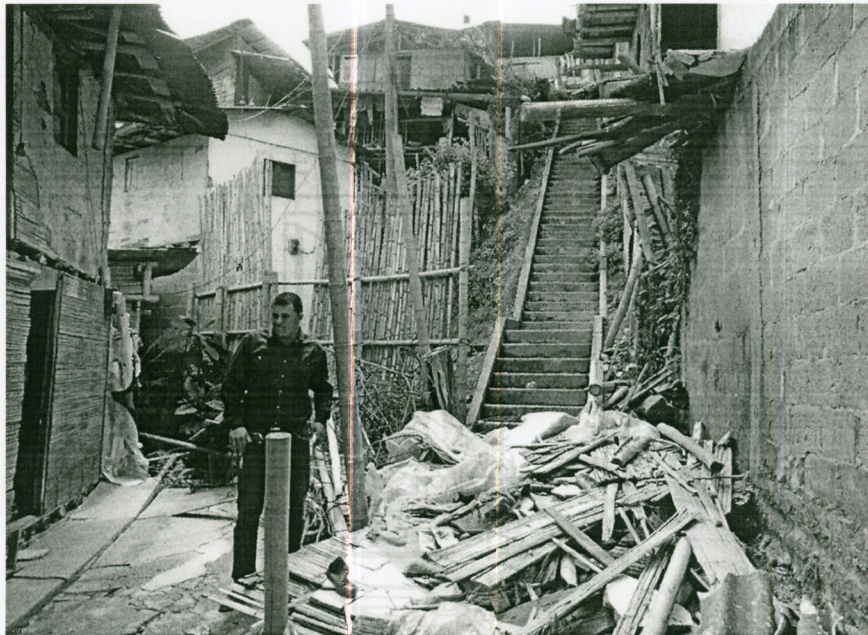
Imagen 2. Colapso de la vivienda

Durante la visita se observó que la vivienda Ubicada en la Calle 31 Cra 6ª, colapsó el día 19/02/2016 en horas de la mañana, la cual en el momento de lo ocurrido no se encontraba habitada. La vivienda del frente recibió parte del impacto y los escombros aún se encuentran en el lugar.

- Se transfiere solicitud a la **Empresa de Renovación Urbana de Manizales (ERUM)** para que verifique si la vivienda se encuentra favorecida dentro del Macro Proyecto San José.
- Se recomienda retirar los escombros presentes en la vivienda ya que genera afectaciones tanto para los peatones como para las viviendas vecinas. Debido a esto es necesario realizar una evacuación inmediata de las viviendas con posibles afectaciones. Se traslada la solicitud a la **Secretaría de Planeación Municipal**.
