SOPM-0381-GVU-16

Asunto: Solicitud Personal No. 018-16

**ALCALDÍA DE MANIZALES
SECRETARÍA DE OBRAS PÚBLICAS
FORMATO DE VISITA TÉCNICA**

Dirección: CARRERA 18ª 45B-40

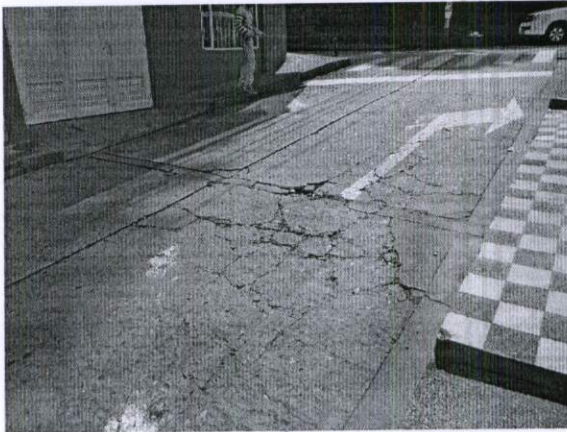
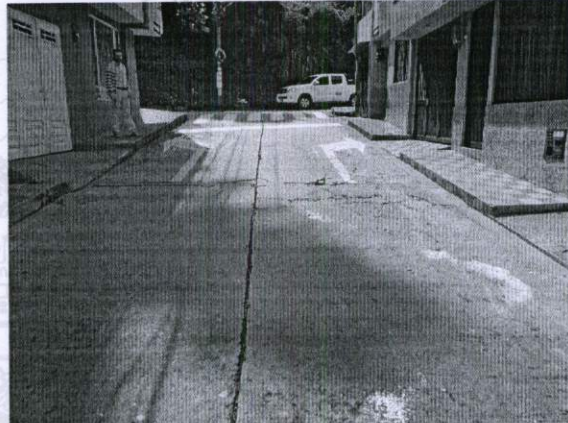
En atención a solicitud PERSONAL 18-16, se realiza visita a la dirección mencionada, observando vía en mal estado que presenta fracturas y hundimientos puntuales, debido a fallas en su estructura y a canalizaciones de redes de servicios públicos en mal estado, lo que ocasiona que el pavimento aledaño a éstas se deteriore aún más.

Área de pavimento afectado: 30M2 aproximadamente

Se recomienda incluir en el inventario de necesidades viales de la Secretaría de Obras Públicas, el mantenimiento de la vía en el sitio en mención, para ser desarrollado de acuerdo a un orden de prioridades y a los recursos con que se cuente para la presente vigencia fiscal.

Se recomienda reportar a Efigas, con el fin de que se tomen las medidas pertinentes para la reparación del pavimento en los sitios donde existen canalizaciones en mal estado.
