SOPM-0569-GVU-16

Asunto: - Oficio GED 8625-16

**ALCALDÍA DE MANIZALES  
SECRETARÍA DE OBRAS PÚBLICAS  
FORMATO DE VISITA TÉCNICA**

Dirección: CALLE 51G 16B-48

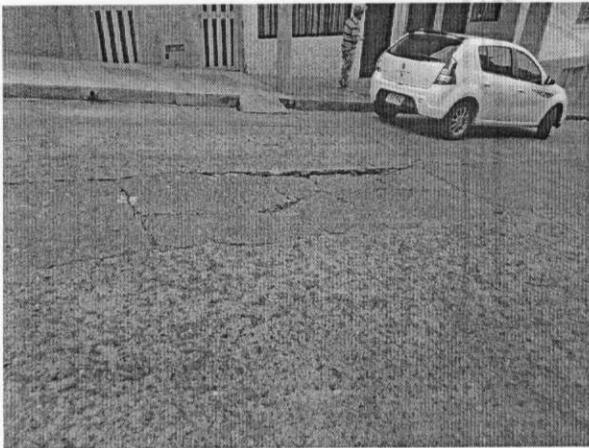
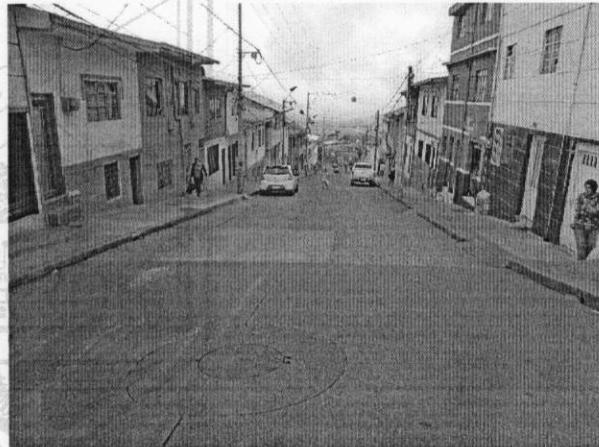
En atención a solicitud GED 8625-16, con fecha de recibido marzo 14 de 2016, se realiza visita a la dirección indicada, observando tramo de vía que presenta fractura y hundimiento puntual ocasionado por fallas en su estructura, canalizaciones de redes de servicios públicos en mal estado y por el intenso tráfico vehicular que circula por el sector. Lo anterior genera vibraciones e infiltraciones a las viviendas aledañas.

Área de pavimento afectado: 35 M2 aproximadamente

Se recomienda incluir en el inventario de necesidades viales de la Secretaría de Obras Públicas, el mantenimiento del pavimento en el sitio en mención, el cual se desarrolla de acuerdo a un orden de prioridades y a los recursos con que se cuente para la presente o próximas vigencias fiscales.

Se recomienda reportar a Aguas de Manizales, con el fin de que se tomen las medidas pertinentes en cuanto a la reparación del pavimento en las canalizaciones de su infraestructura.
