SOPM-0883-GVU-16

Asunto: -Solicitud Personal No. 46-16

**ALCALDÍA DE MANIZALES
SECRETARÍA DE OBRAS PÚBLICAS
FORMATO DE VISITA TÉCNICA**

Lugar de la visita: CARRERA 7ª CALLE 58

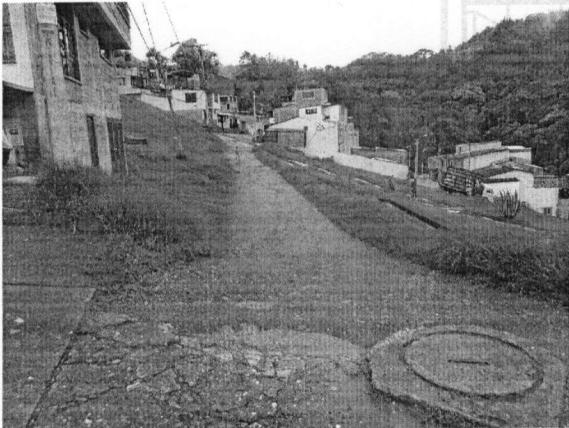
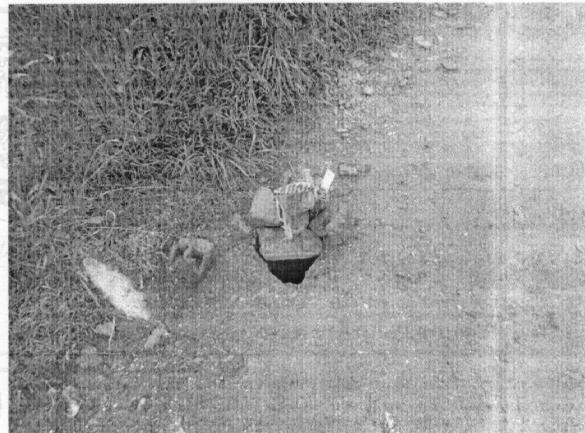
En visita técnica realizada por parte de personal de la Secretaría de Obras Públicas a la Carrera 7 A con calle 58 Barrio La Cumbre, se pudo observar un tramo de vía en regular estado la cual se encuentra en material granular, en un costado presenta un orificio en una tubería de alcantarillado. Por tal motivo remitiremos copia de este oficio para su conocimiento y trámite a la empresa Aguas de Manizales S.A. E.S.P.

En atención a solicitud PERSONAL 46-16, con fecha de recibido abril 12 de 2016, se realiza visita a la dirección indicada, observando vía en regular estado, la cual se encuentra en material granular, y que presenta posible cárcava, asociada a daño en redes de servicios públicos, generando inconvenientes para el tránsito vehicular y peatonal por el sector.

Se recomienda reportar a Aguas de Manizales, con el fin de que se realice visita al sitio y se tomen las medidas pertinentes para la reparación de la red involucrada.
