S.P.M.1450-2016

Referencia: Informe de Visita Técnica de anomalías encontradas en el inmueble Bien de Interés Cultural Municipal

FICHA TECNICA PARA INMUEBLES DE
PATRIMONIO CULTURAL

RADICACIÓN	GED 14350-16 / SPM 3441-15
SOLICITANTE	ARANGO Y CIA SCA
FECHA DE LA VISITA	20 / 05 / 2016
NOMBRE FUNCIONARIO QUE REALIZA LA VISITA	JUAN PABLO MORALES RESTREPO
DIRECCION	CALLE 21 No 20-46
BARRIO / COMUNA	CENTRO
FICHA CATASTRAL:	1-05-0064-0007-000
PROPIETARIO	ARANGO Y CIA SCA

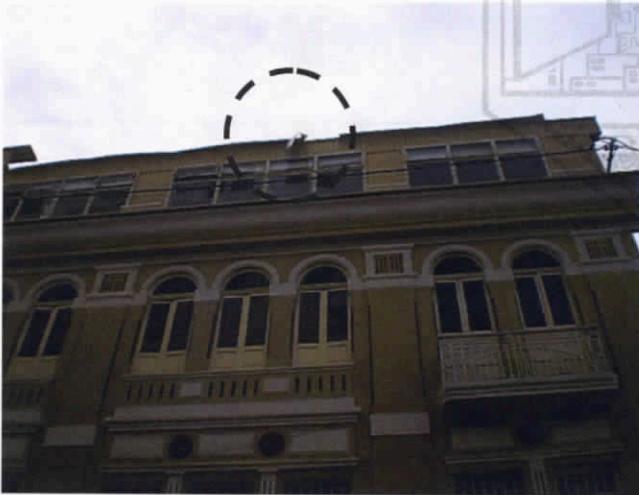
Foto No 9 – lamina con peligro de caída

de 2015 referente a las fachadas de la edificación, también se corrigió la lámina que estaba descolgada en la cubierta.

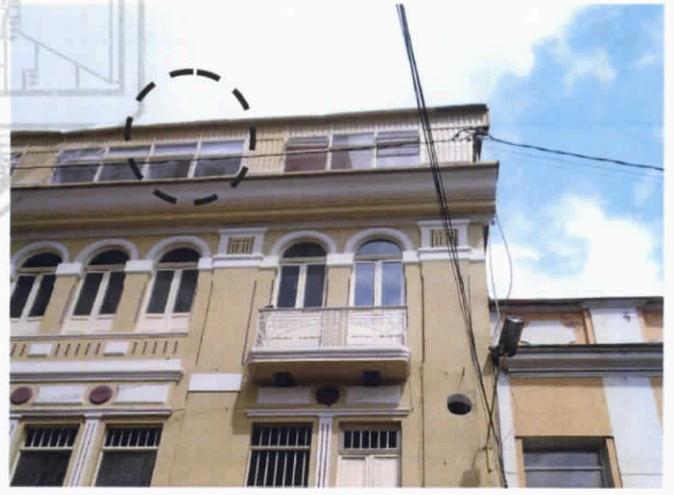
Foto No 10 – Reparada lamina sobre la calle 21

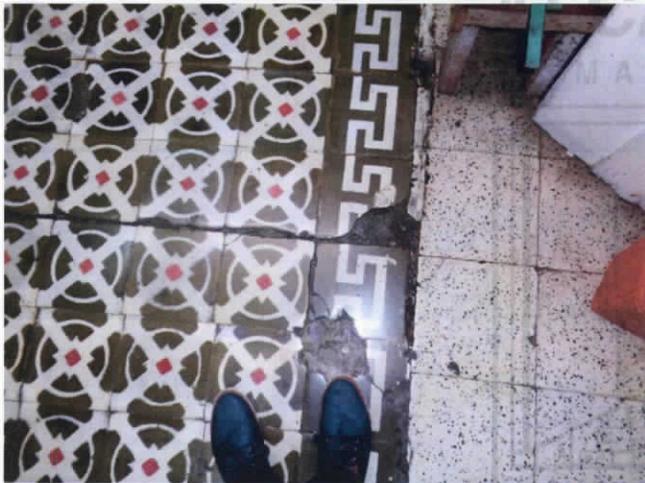
En mal estado según inspección ocular, deterioro por el uso, falta de mantenimiento, perforaciones en algunas zonas, desprendimiento de elementos.

Foto No 11 – Deterioro de piso.

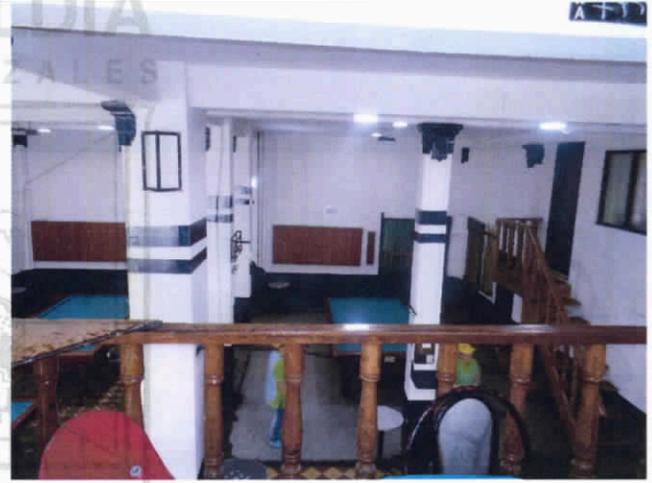
Foto No 12 – mejoras locativas en el café Osiris correspondientes a pintura y resane.

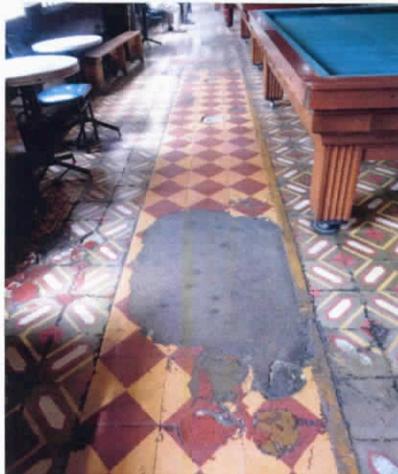
Foto No 13 – Deterioro de pisos- Osiris.

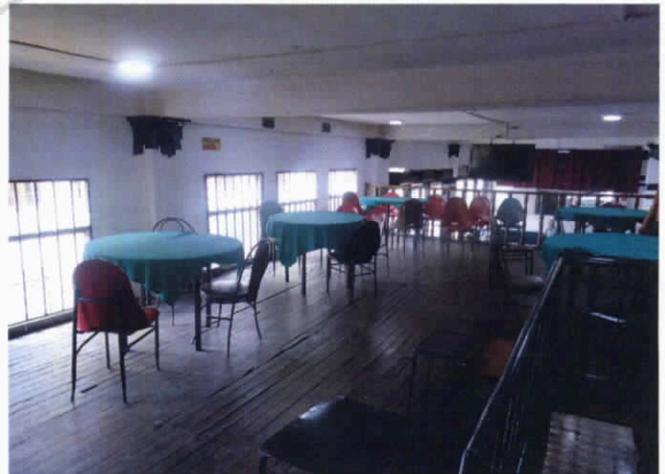
Foto No 14 – Deterioro de piso Osiris.

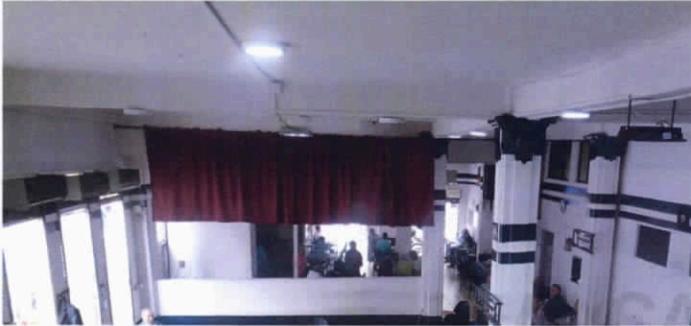
Foto No 15 – Mejoras locativas correspondientes al cielorraso del café Osiris.

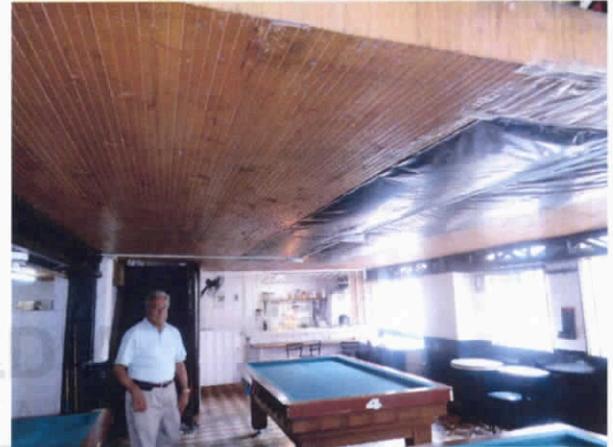
Foto No 16 – Deterioro en el encielado en madera de un espacio del café Osiris.

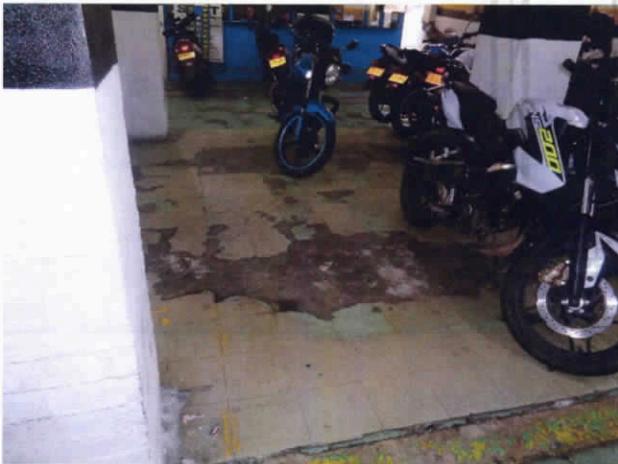
Foto No 17- Deterioro de piso - parqueadero

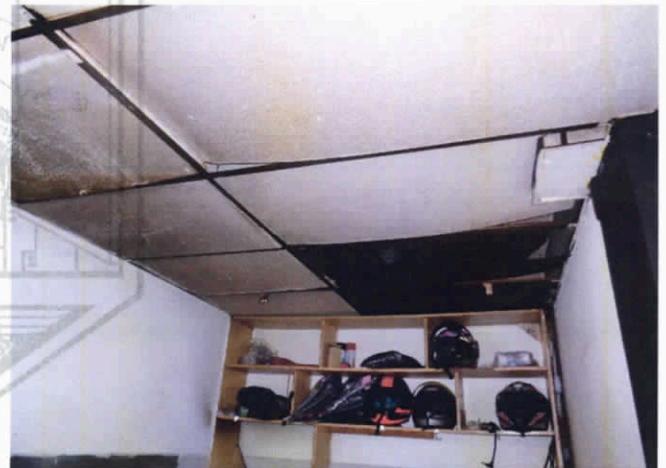
Foto No18- Desprendimiento de cielo raso

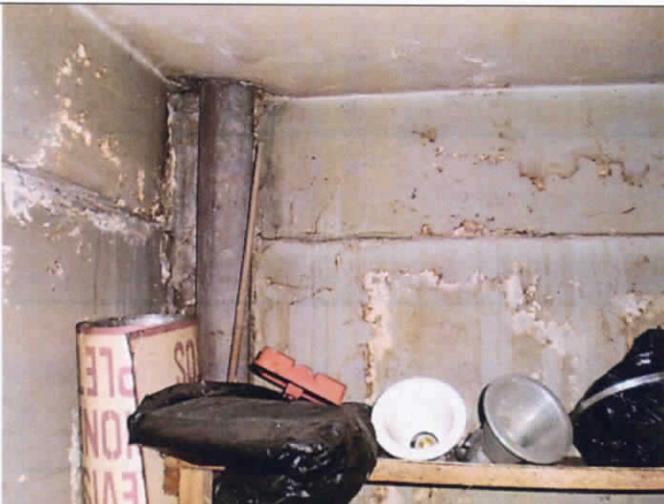
Foto No 19 – Humedad y hongos en muros

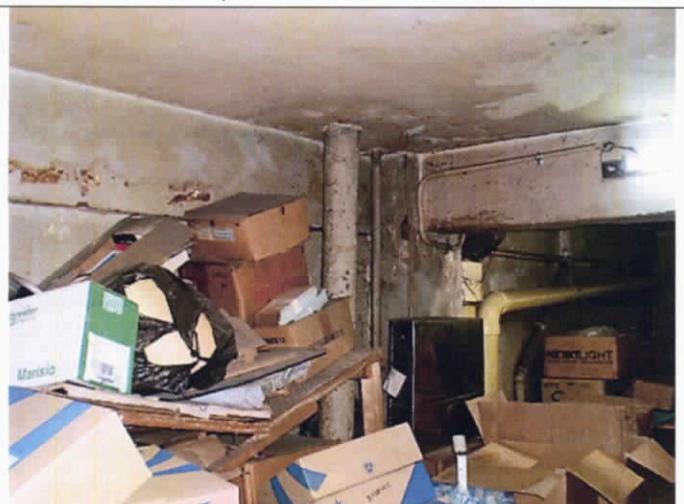
Foto No 20 – Humedad y hongos

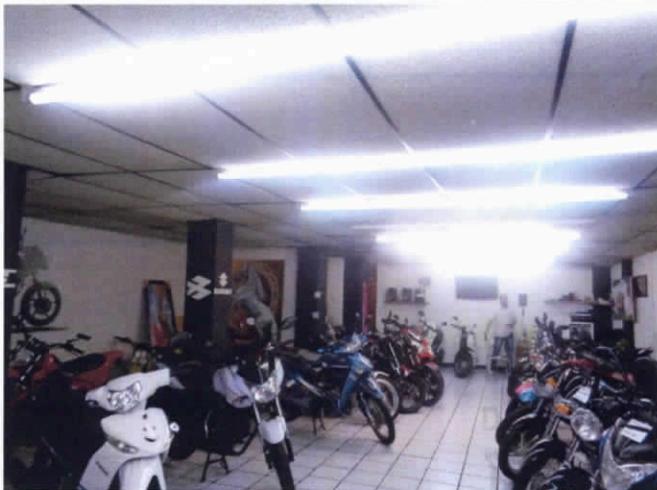
Foto No 21- Parqueadero en buen estado.

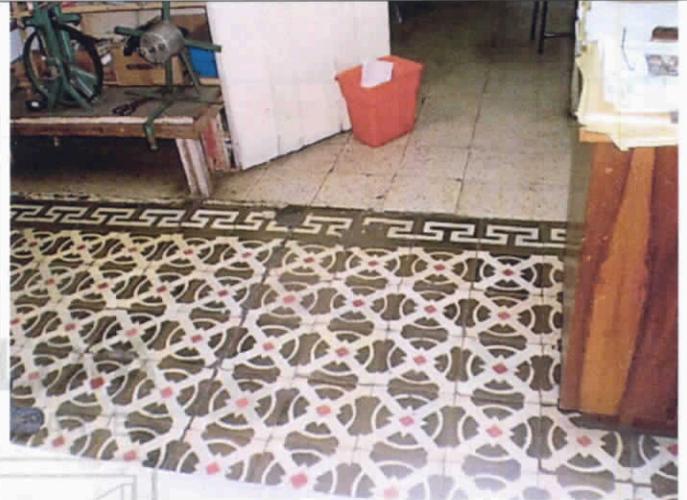
Foto No 22 – Pisos en buen estado.

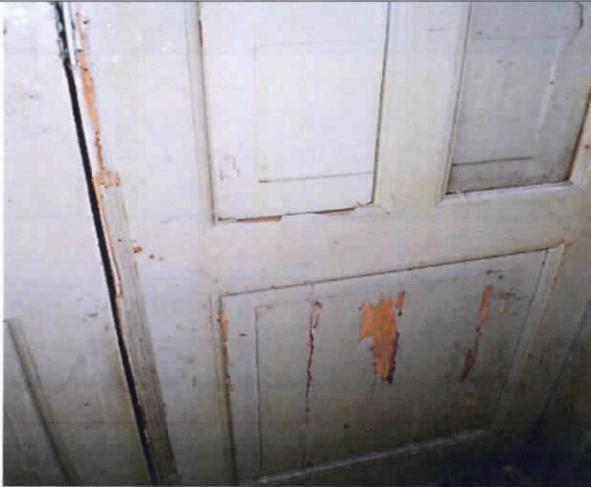
Foto No 23 – Deterioro de puertas

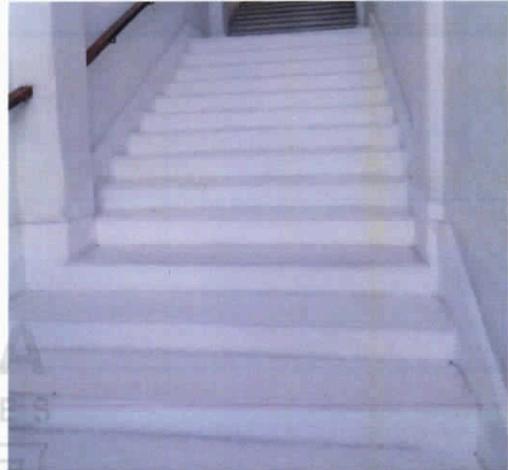
Foto No 24 – Cambio de la primera franja de
escaleras.

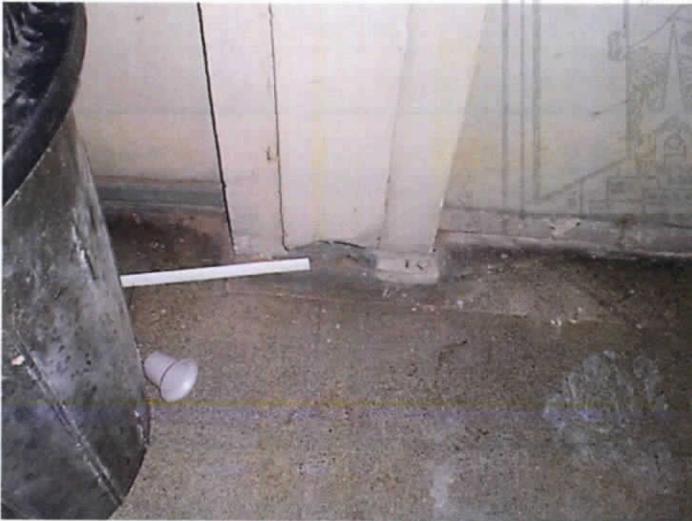
Foto No 25- Deterioro de pisos y muros

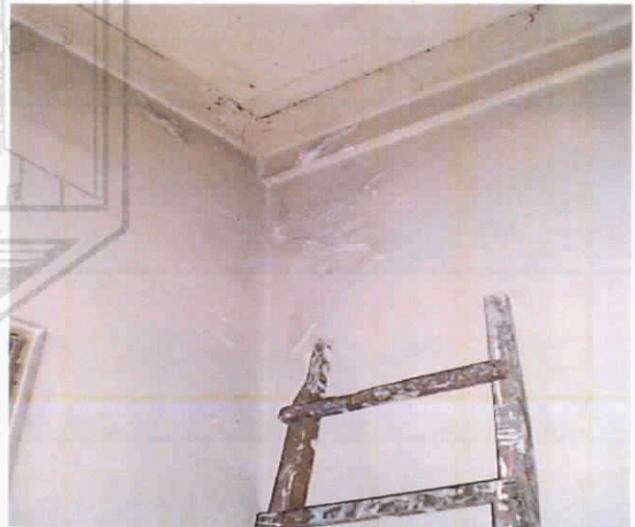
Foto No 26 – Fisuras en muros

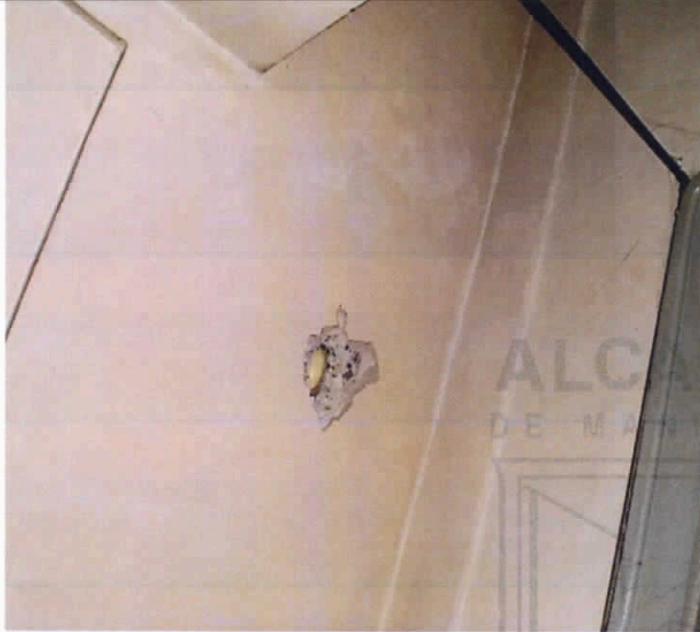
Foto No 27 – Perforaciones en muros

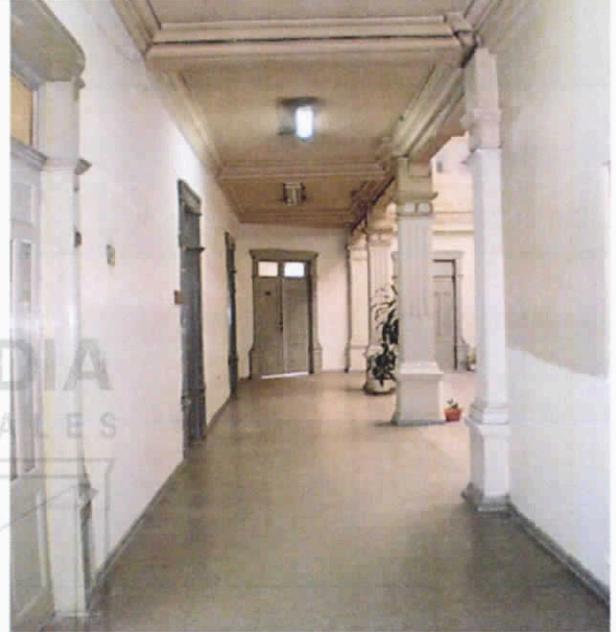
Foto No 28 – Pisos – cielo raso – muros en buen estado.

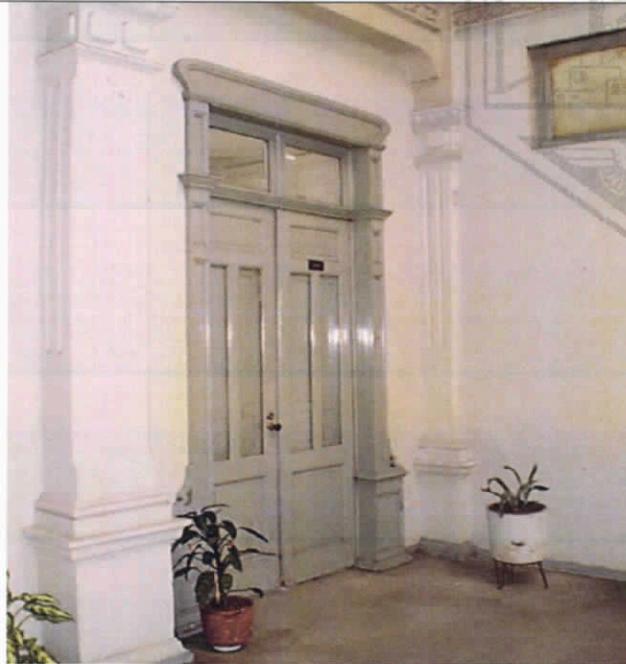
Foto No 29 – Puerta en buen estado.

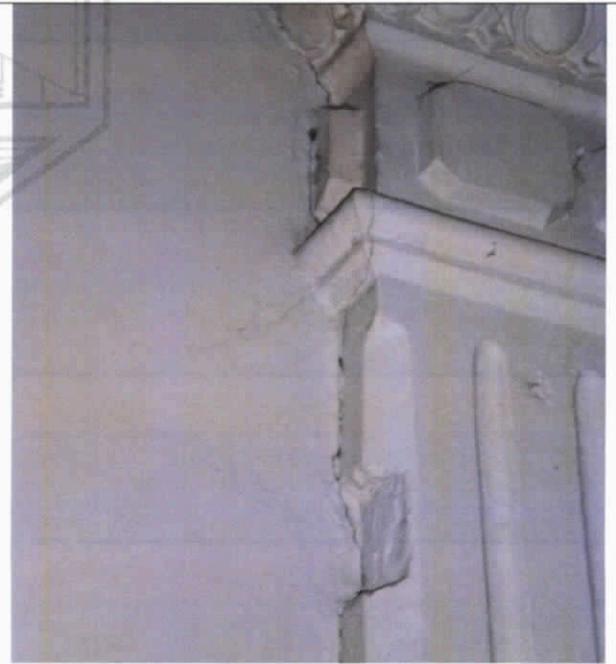
Foto No 30 – Fisuras y desprendimiento de muro

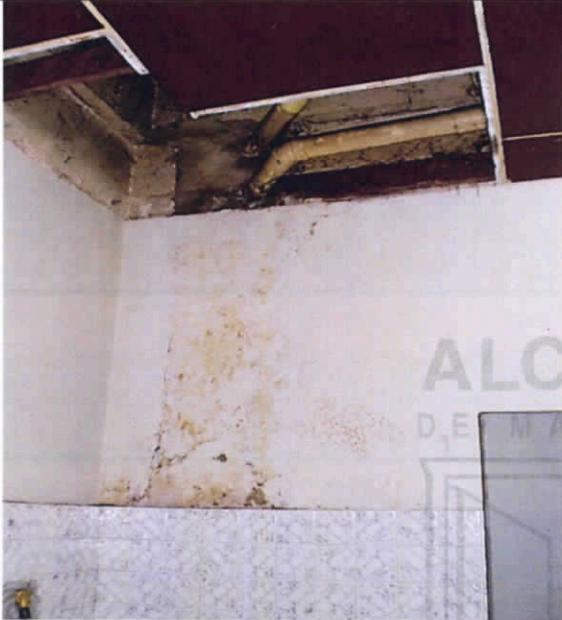
Foto No 31 – Hongo en muro

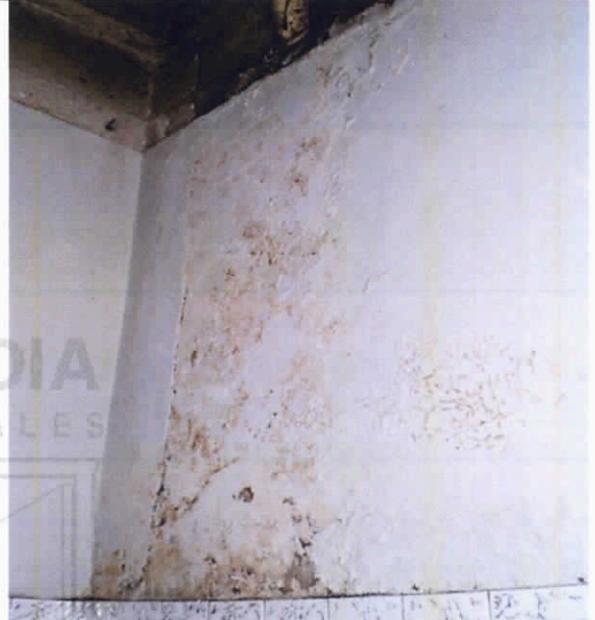
Foto No 32 – Hongo en muro

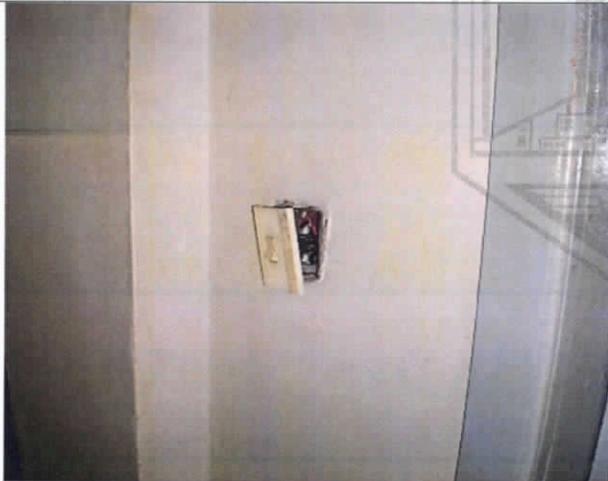
Foto No 33 – Instalaciones eléctricas en mal estado

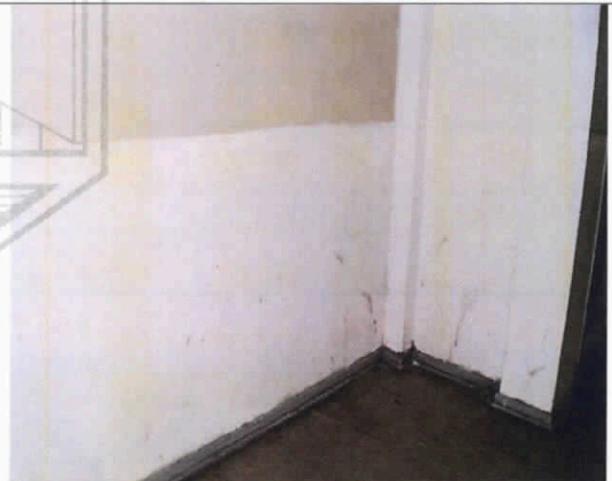
Foto No 34 – Falta de mantenimiento en muros

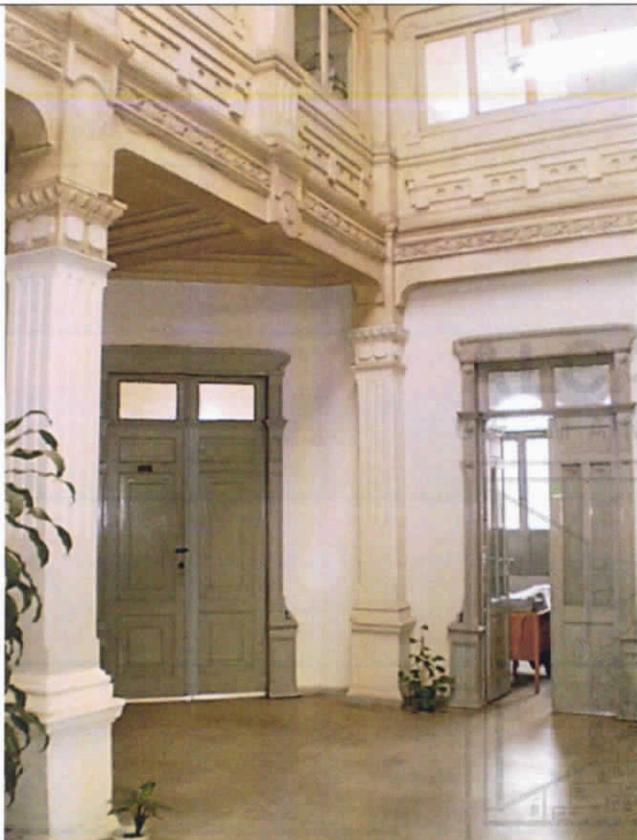
Foto No 35 –Puertas , muros y detalles de columnas

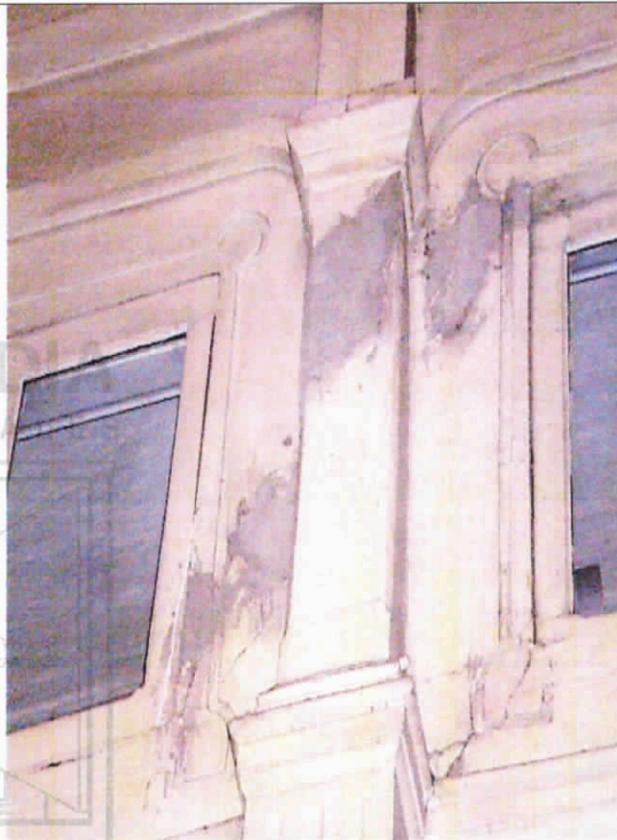
Foto No 36 –Fisuras en muros, falta de mantenimiento

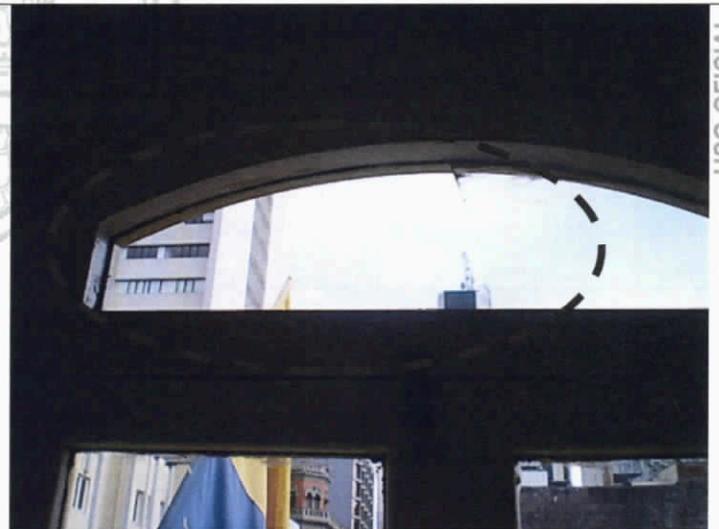
Foto No 44 –Daño en vidrio de la ventana

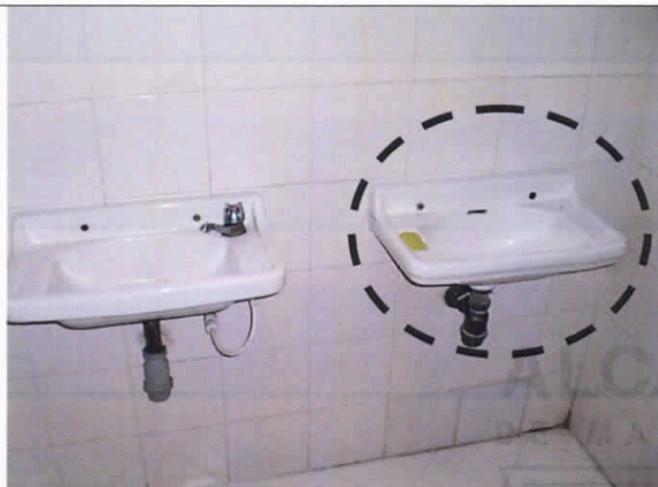
Regular estado, no está en funcionamiento el lavamanos en uno de los baños por falta de la llave- igualmente falta mantenimiento.

Foto No 45 – Falta de llaves en lava manos

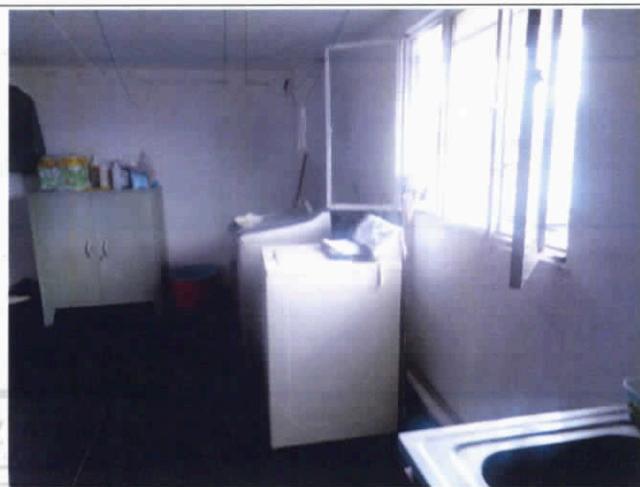
Foto No 46 – Falta de mantenimiento en ventanas y muros

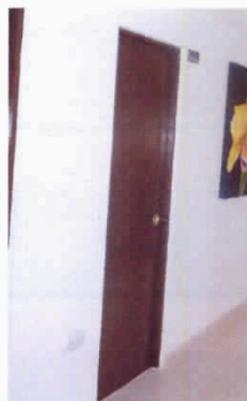
Foto No 47 – Mejora en puertas
