UGR 1265 GED 21586-16
Manizales, julio 08 del 2016

Asunto: Inspección en vivienda en deterioro estructural.

Referencia: UGR COBM 566-16.

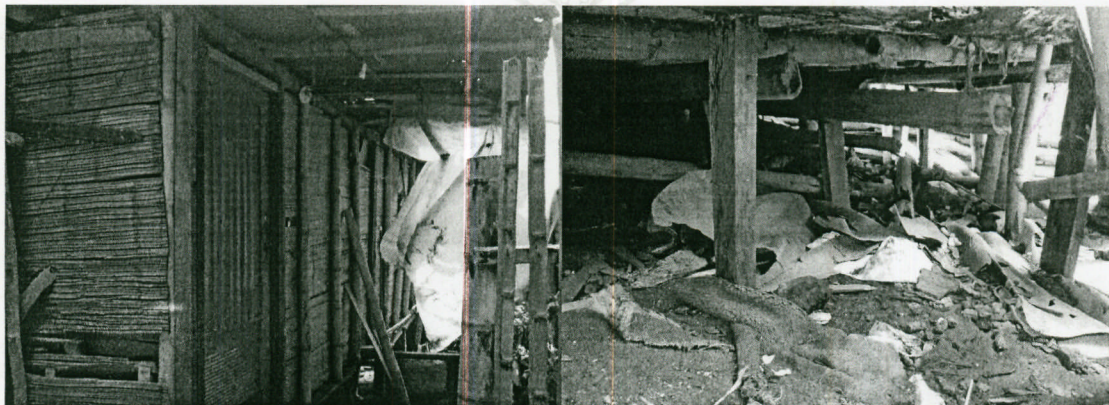
La vivienda está construida en guadua, polines de madera, estructura de cubierta en madera terminada en lámina de zinc. Los elementos que la conforman están afectados físicamente por el intemperismo (cambios de humedad por secado y humedecimiento) y por agresión ambiental particularmente por humedad relativa, insectos xilófagos como el comején, los hongos, etc. Constituyéndose en agentes deteriorantes que gradualmente van alterando la composición de los elementos estructurales que conforman cada uno de sus componentes (paredes, entrepiso y estructura de cubierta) ocasionando pérdida paulatina de resistencia de los mismos y generando con el tiempo grados de vulnerabilidad estructural relativamente altos.

Imagen 1 y 2. Deterioro en la madera.

- Como medida preventiva se recomienda reemplazar los elementos que ofrecen peligro de caer y se encuentran en estado de deterioro debido a la exposición a la intemperie. También es importante instalar elementos verticales que garanticen la estabilidad de la vivienda.

- Se recomienda proteger la vivienda para evitar el contacto con el agua, ya que es la principal causa de las afectaciones en la madera.
- Se traslada solicitud a la ERUM para su conocimiento y fines pertinentes ya que la vivienda se encuentra dentro del Macroproyecto San José.
