UGR 1059 GED 16893-16
Manizales, junio 02 del 2016

Asunto: Deslizamiento de tierra

Referencia: UGR- COMB 414-16

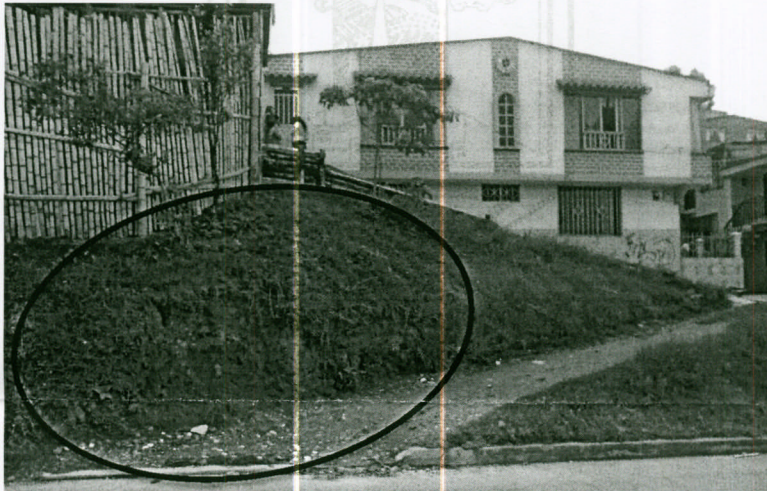
Imagen 1. Localización de la problemática.

En la visita realizada se observaron procesos erosivos superficiales en el talud identificado con ficha catastral N° 0102000005320001000000000, C 49A K 34 PARQUE, Barrio GUAMAL sobre la calle 49 C propiedad del MUNICIPIO DE MANIZALES a causa de la intervención de personas de la zona quienes realizaron un corte en el talud con el fin de adecuar una vía de acceso a la carrera 33ª.

En la imagen 1 se evidencia que el talud se encuentra despojado de cubierta vegetal, lo que ocasiona degradación del suelo, generando la pérdida de minerales, llevando a procesos erosivos en la capa superficial del suelo, que posteriormente, por efecto de la lluvia y corrientes de aire, genera movimientos de tierra.

- Una de las posibles causas del fenómeno, es la localización indebida en el talud de una especie de garaje que le está generando peso al talud y llevando a desprendimientos de tierra, sumados al corte realizado para la vía de acceso a las viviendas de la zona.

- El nivel de Riesgo en el que se encuentran expuestas las personas que transitan por el lugar, es Bajo después de tomar medidas, ya que no existe un peligro puntual que impida el paso de vehículos y peatones por el lugar, pero se deben tomar las medidas necesarias para evitar que el fenómeno continúe.

- Se recomienda buscar algún método de protección para el suelo, con el fin de reducir los efectos del impacto de la lluvia en el talud, como perfilado para reducir la pendiente y evitar desplazamientos de tierra, cubierta vegetal y abonos.

- Ya que en el talud se observó una ramada en guadua que genera un riesgo para quienes transitan por la zona, se recomienda retirarla, debido a los procesos erosivos presentes en la zona, por lo tanto se traslada solicitud a **CONTROL URBANO** para que realice una verificación de las personas que están llevando a cabo esta intervención en la parte alta del talud y en la vía de acceso con el fin de evitar que se continúen desarrollando actividades que pongan en riesgo la integridad de quienes transitan por la zona.
