UGR 1075 GED 16518-16
Manizales, junio 07 del 2016

Asunto: Inspección por presunto riesgo en vivienda localizada en la calle 61 N° 10-69
Referencia: S.P.M 1397-16

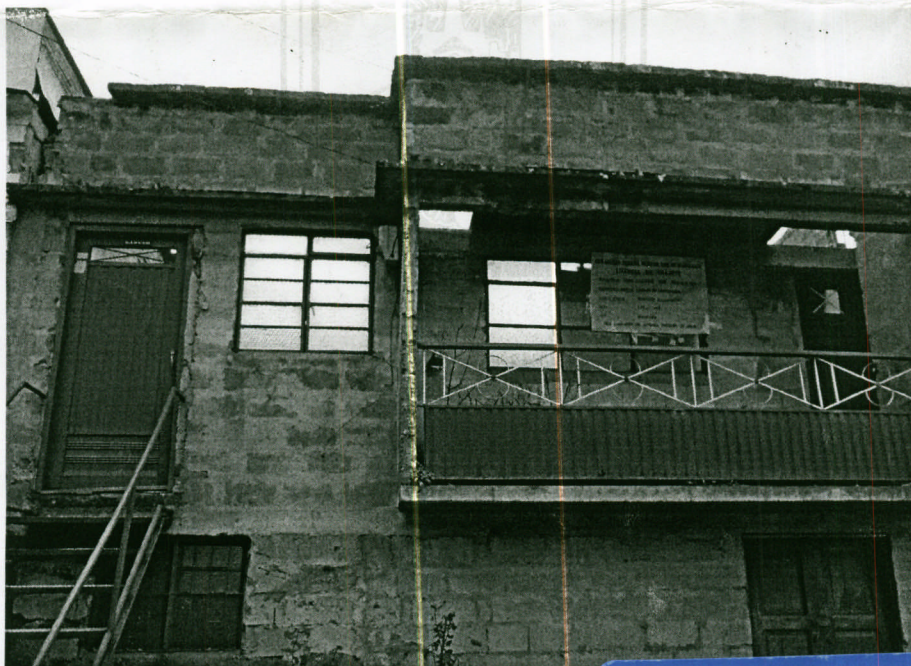
Imagen 1. Vista frontal del inmueble

En la visita realizada, se observó que los muros del exterior en mampostería confinada por vigas y columnas, presenta cierto deterioro y ruptura en los elementos que lo conforman, como desprendimiento de material, fisuras y rompimiento en algunos bloques.

En la zona de ingreso por las escaleras se observa acumulación de material que ha ocasionado humedades y crecimiento de vegetación en la vivienda vecina.

- Se recomienda realizar la limpieza del material expuesto en el exterior de la vivienda y la vegetación, con el fin de evitar acumulación de agua y posibles afectaciones en la vivienda vecina.

- El nivel de riesgo en el que se encuentra la vivienda vecina con respecto a la vivienda ubicada en la calle 61 10-69, **es bajo después de tomar medidas** y realizar las adecuaciones de acuerdo al tipo de licencia otorgada por la curaduría urbana y continuar realizando las ampliaciones en la parte posterior de la vivienda.
