SOPM-1749-GVU-16

Asunto: - Solicitud Personal

ALCALDÍA DE MANIZALES SERVICIO AL CLIENTE ACTA PARA VISITAS DE INSPECCIÓN, OBSERVACIÓN O RECOLECCIÓN DE INFORMACIÓN				PSI-SAC-FR-01 Estado Vigente Versión 2			
Radicación		PERSONAL No.			Fecha		Julio 18 de 2016		
Usuario		MARIA EMILIA TABARES			C.C.		N.A.		
Teléfono		8859295	Dirección	CALLE 44 25-24		Barrio			
Dirección donde se practica la visita		CALLE 44 No. 25-24			Barrio		CRISTO REY		
Ficha Catastral		-			Teléfono		-		
Equipo asignado al funcionario		Cámara	-	GPS	-	Video	-	Vehículo	X
Atendió la visita		LESLIE LOAIZA ALZATE			C.C	41.912.768	Teléfono	8879715	
ORIGEN Y/O MOTIVO DE LA VISITA									
SOLICITUD VISITA									
LEGISLACIÓN A APLICAR									
N.A.									
INFORMACION, HALLAZGOS Y/U OBSERVACIONES DE LA VISITA									
<p>En atención a solicitud PERSONAL 86 -16, se realiza visita a la dirección mencionada, observando vía en regular estado, la cual presenta fractura y hundimiento puntual ocasionado por fallas en su estructura y por el tráfico de vehículos pesados por el sector. Cabe destacar que por el sitio se presentan varias canalizaciones de redes de servicios públicos en mal estado, lo que hace que el pavimento aled

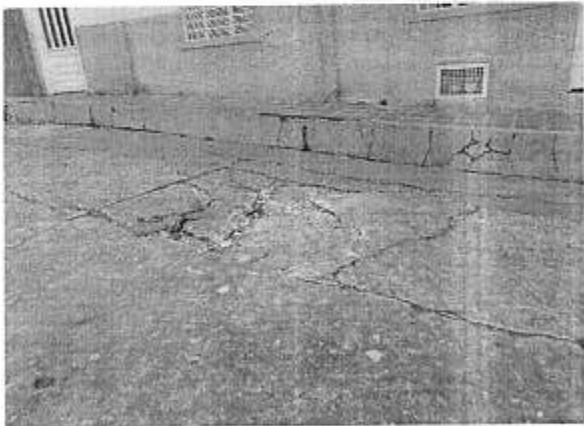
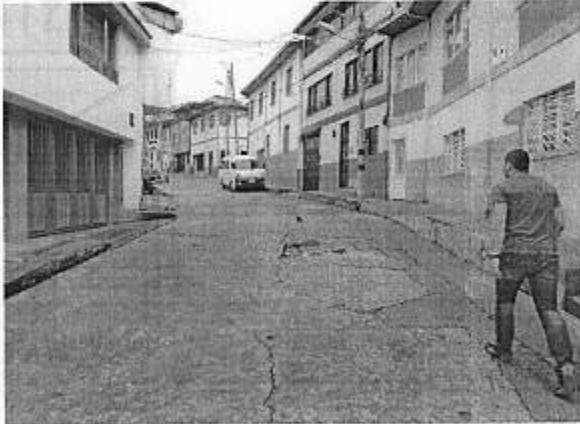
En visita técnica realizada por parte de personal de la Secretaría de Obras Públicas a la Calle 44 No. 25 - 24 Barrio Cristo rey, se pudo observar un tramo de vía en regular estado el cual presenta fracturas y hundimientos puntuales ocasionados muy seguramente por fallas en su estructura y pavimentos de canalizaciones de redes de servicios en mal estado. Por tal motivo se incluirá este sitio en el inventario de necesidades viales de la ciudad, que será atendido de acuerdo con un orden de prioridades y a los recursos con que se cuente, para futuras vigencias fiscales.

CONCLUSIONES Y/O RECOMENDACIONES									
<p>Se recomienda reportar a Aguas de Manizales, con el fin de que se realice visita y se determine si el daño existente, obedece a redes de servicios públicos y se tomen las medidas pertinentes para su reparación.</p>									
FIRMA:
