SOPM-2598-GVU-16

Asunto: -Solicitud PQR 35762-16

ALCALDÍA DE MANIZALES

SERVICIO AL CLIENTE
ACTA PARA VISITAS DE INSPECCIÓN, OBSERVACIÓN O RECOLECCIÓN DE INFORMACIÓN

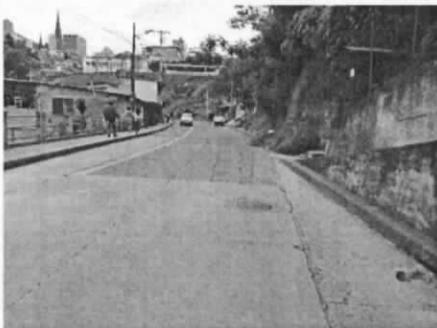
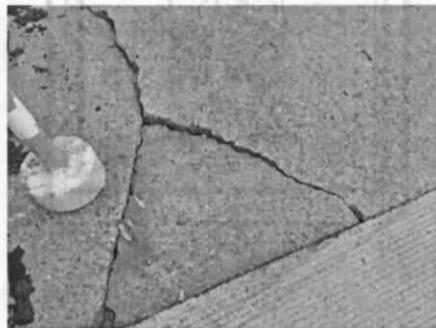
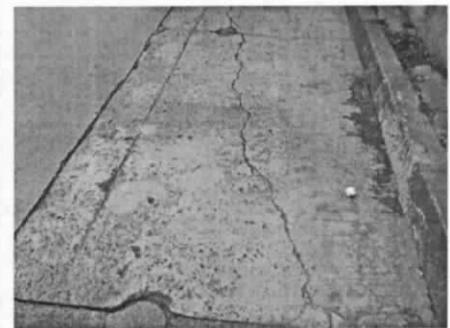
En atención a solicitud PQR 35762 - 16, se realiza visita a la Calle 26ª 38-48, donde se observa pavimento en regular estado, el cual presenta fractura y hundimiento puntual, ocasionado por fallas en su estructura, canalizaciones de redes de servicios públicos en mal estado y por el intenso tráfico vehicular que circula por el sector. Lo anterior genera inconvenientes para el tránsito vehicular.

Area de pavimento afectado: 150 M2 aproximadamente

Se recomienda incluir en el inventario de necesidades viales de la Secretaría de necesidades viales de la Secretaría de Obras, el mantenimiento del pavimento en el sitio en mención, para ser desarrollado de acuerdo a un orden de prioridades y a los recursos con que se cuente para próximas vigencias fiscales.
