**SPM 5463-18**  
**Manizales, Diciembre 12 de 2018**

**Asunto:** Remisión informe de Ficha técnica para Inmuebles de Patrimonio Cultural.  
**Radicado:** GED 52166-18 y 52167-18 del 16 de Noviembre de 2018.

FICHA TECNICA PARA INMUEBLES DE  
PATRIMONIO CULTURAL

CONTROL  
FÍSICO  
URBANÍSTICO

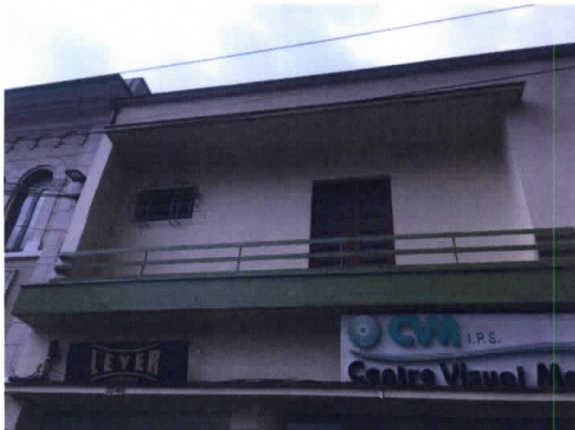
Foto No. 1, Muros y ventanas en buen estado.

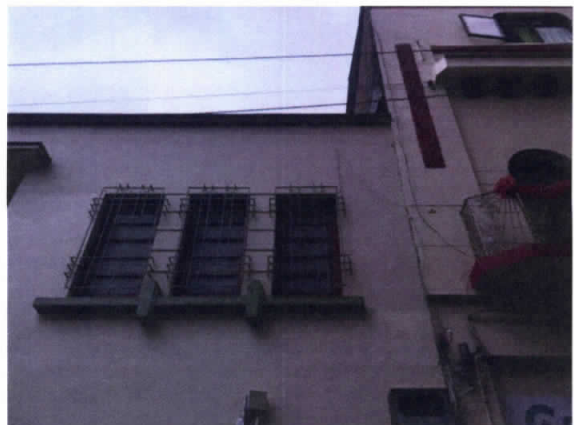
Foto No. 2, Muros y ventanas en buen estado.

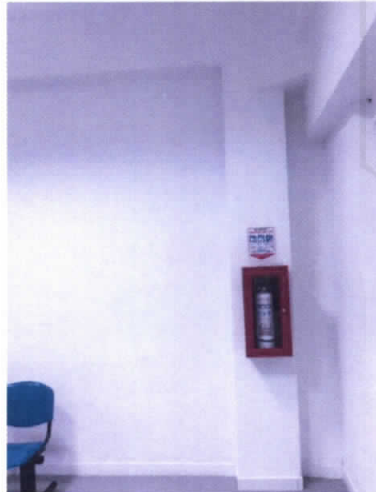
Foto No. 3, Muros "Centro Visual Moderno" en buen estado.

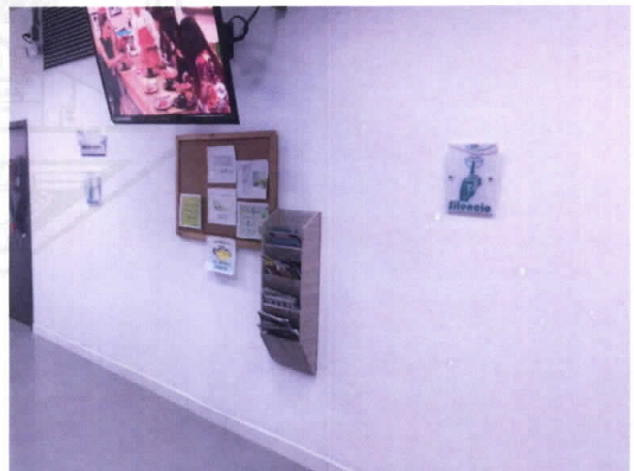
Foto No. 4, Muros "Centro Visual Moderno" en buen estado.

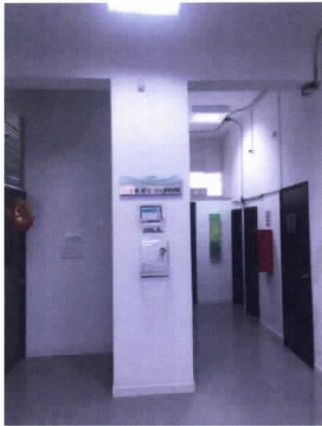
Foto No. 5, Muros "Centro Visual Moderno" en buen estado.

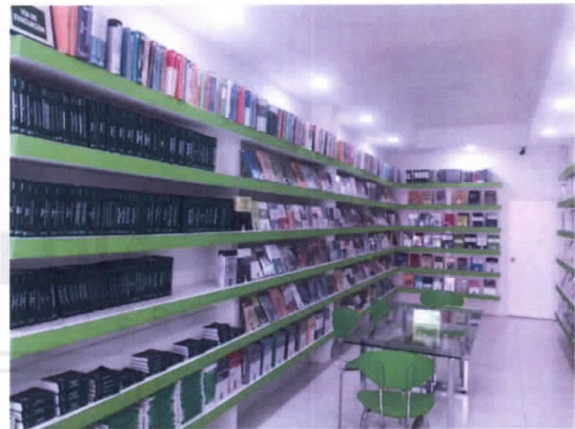
Foto No. 6, Muros "LEYER Librería" en buen estado.

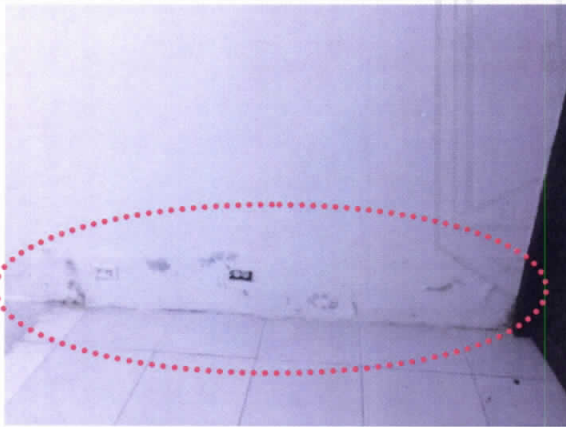
MUROS	- Buen estado en general, sin embargo en el local "LEYER Librería" se observan humedades y desprendimientos de pintura.
PISOS	- Los pisos de los locales están en buen estado, en el local "LEYER Librería" se observa desgaste de piso en la bodega.
CIELO RASO	- Buen estado, las placas de Drywall no presentan humedades.
PUERTAS	- Las puertas de los locales son en vidrio y con marcos metálicos, se encuentran en buen estado.
VENTANAS	- Buen estado.
BAÑOS	- Las unidades sanitarias de los dos locales están en funcionamiento y buenas condiciones de higiene y aseo. - Los muros, pisos y el cielo raso de los baños están en buen estado.

Foto No. 7, Humedad y desprendimiento de pintura "LEYER Librería".

<b>RECOMENDACIONES</b>
<p>En general, el inmueble se encuentra en condiciones de habitabilidad, no obstante lo anterior, se hacen las siguientes recomendaciones:</p>
<ul style="list-style-type: none"> <li>- Realizar labores de mantenimiento y pintura en los muros y pisos de la bodega del local <b>"LEYER Librería"</b>.</li> </ul>
<p>Al momento de la visita, se evidencia que se llevaron a cabo labores de pintura en la fachada.</p>
<p>Visitó:</p>

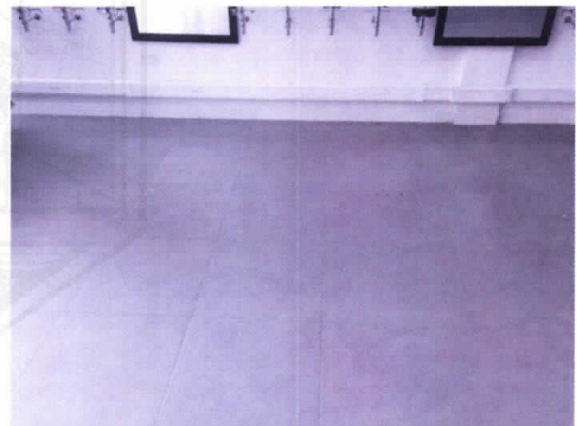
Foto No. 8, Pisos "Centro Visual Moderno" en buen estado.

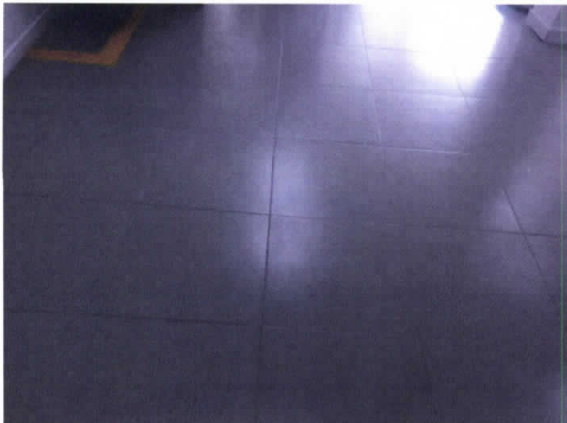
Foto No. 9, Pisos "Centro Visual Moderno" en buen estado.

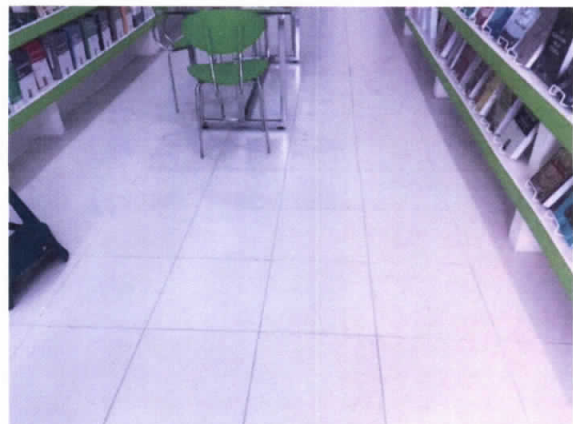
Foto No. 10, Pisos "LEYER Librería" en buen estado.

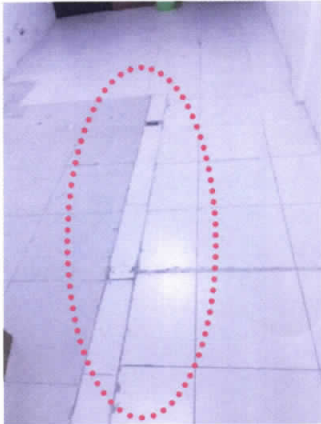
Foto No. 11, Desgaste de pisos bodega "LEYER Librería".

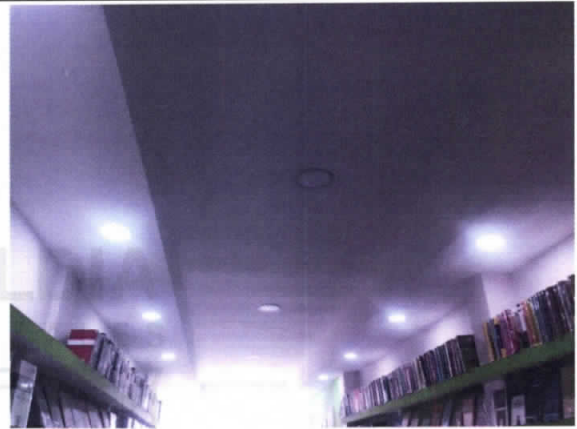
Foto No. 12, Cielo raso "LEYER Librería" en buen estado.

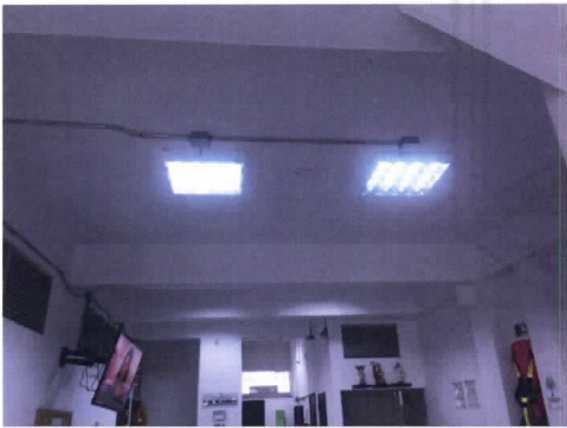
Foto No. 13, Cielo raso "Centro Visual Moderno" en buen estado.

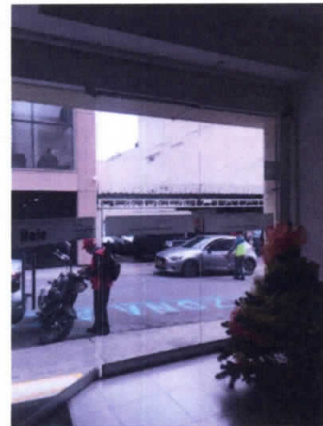
Foto No. 14, Puertas "Centro Visual Moderno" en buen estado.

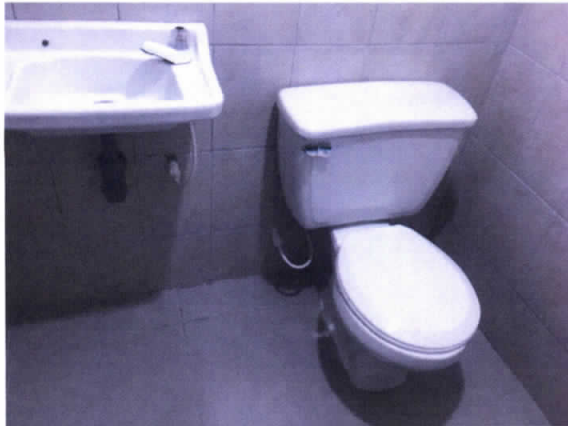
Foto No. 15, Unidad sanitaria "Centro Visual Moderno" en buen estado.

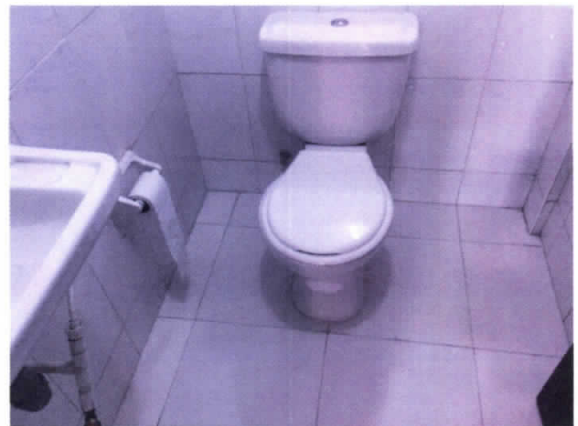
Foto No. 16, Unidad sanitaria "LEYER Librería" en buen estado.

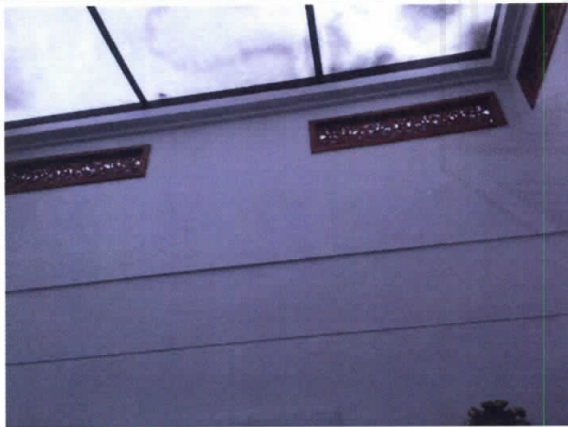
Foto No. 17, Muros en Nivel 2 en buen estado.

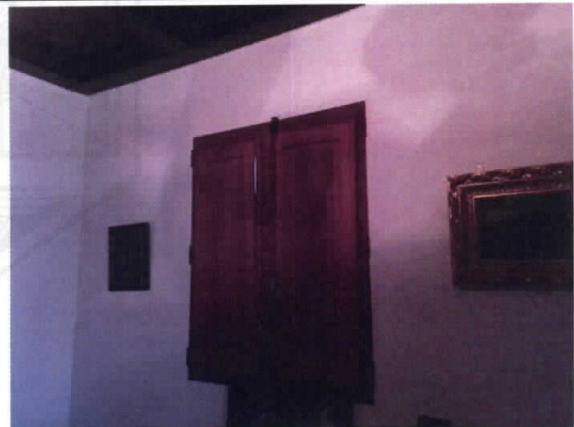
Foto No. 18, Muros y ventanas en Nivel 2 en buen estado.

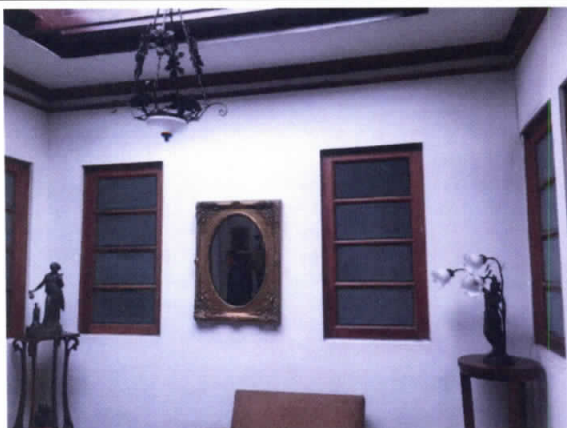
Foto No. 19, Muros Nivel 2 en buen estado.

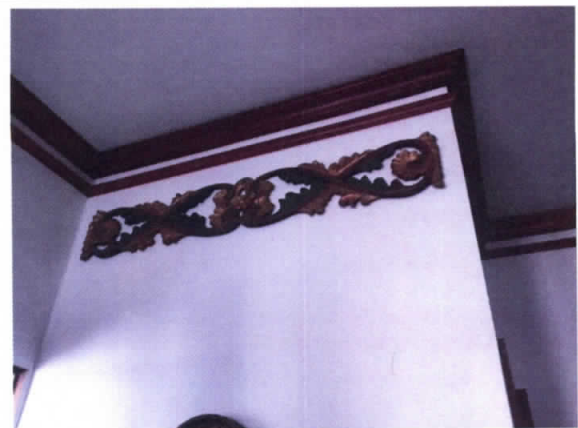
Foto No. 20, Muros Nivel 2 en buen estado.

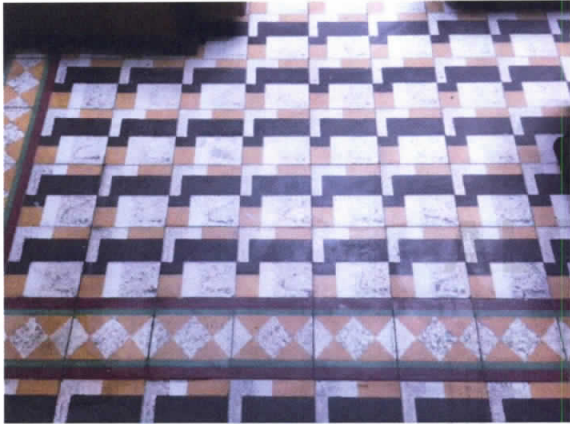
Foto No. 21, Piso Nivel 2 en buen estado.

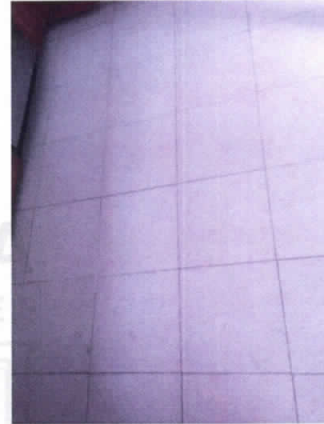
Foto No. 22 Piso Nivel 2 en buen estado.

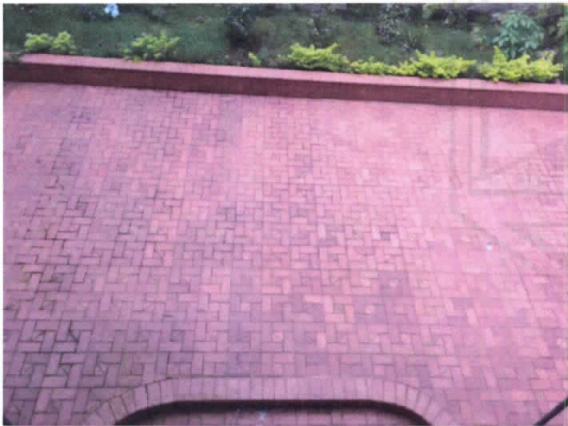
Foto No. 23, Piso Nivel 2 en buen estado.

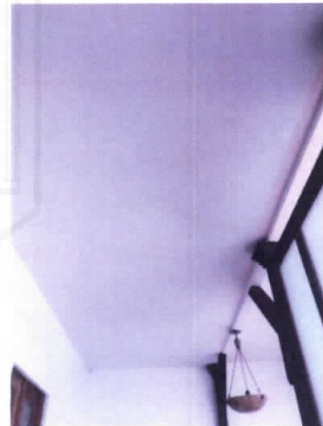
Foto No. 24, Cielo raso Nivel 2 en buen estado.

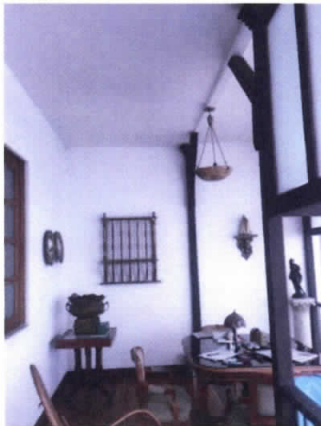
Foto No. 25, Muros Nivel 2 en buen estado.

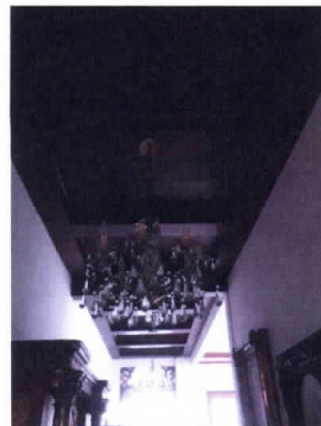
Foto No. 26, Cielo raso Nivel 2 en buen estado.

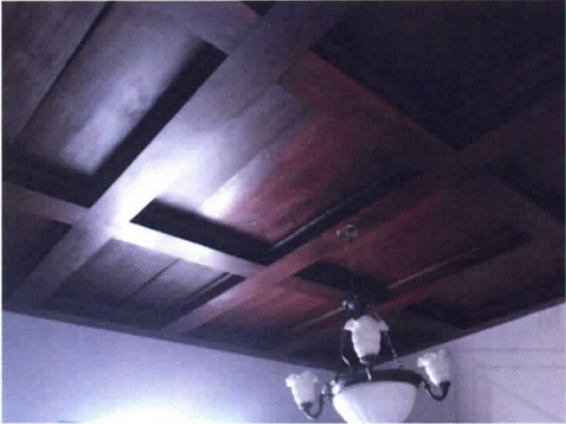
Foto No. 27, Cielo raso Nivel 2 en buen estado.

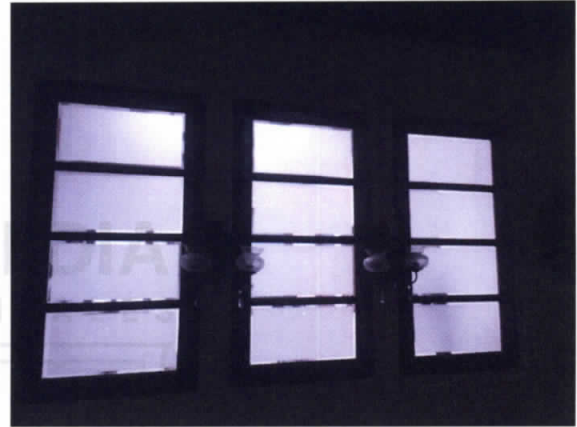
Foto No. 28, Ventanas Nivel 2 en buen estado.

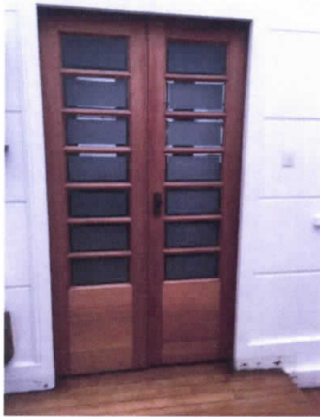
Foto No. 29, Puertas Nivel 2 en buen estado.

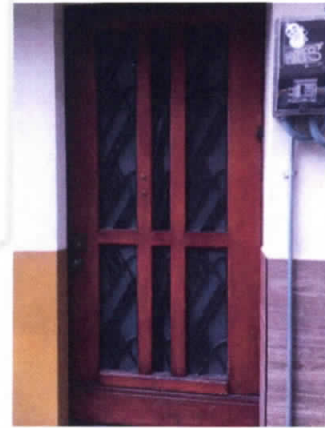
Foto No. 30, Puertas Nivel 2 en buen estado.

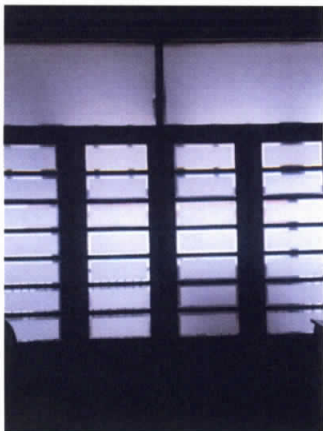
Foto No. 31, Puertas Nivel 2 en buen estado.

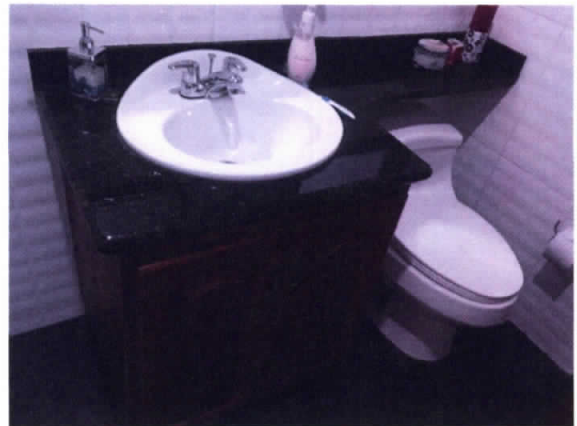
Foto No. 32, Baños Nivel 2 en buen estado.
