S.P.M 5465-18
Manizales, Diciembre 12 de 2017

Señor
LUIS JOSE ALVAREZ LOPEZ
Calle 23 N° 23-34 Piso 3
Celular: 3137328040
Ciudad

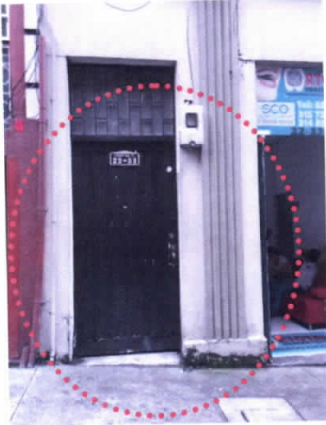
Foto No 3. Hongos y puerta deteriorada.

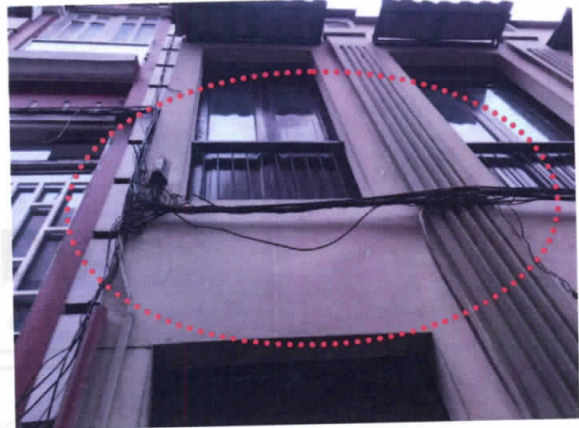
Foto No 4. Cableado eléctrico sin canalizar.

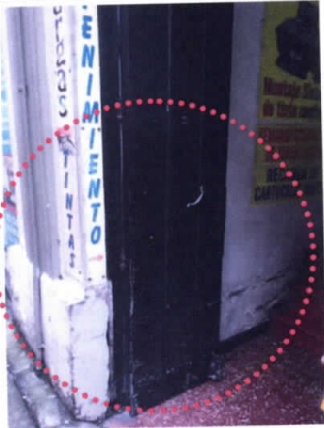
Foto No 7. Muros y puerta deteriorados. "Impre laser-cintas"

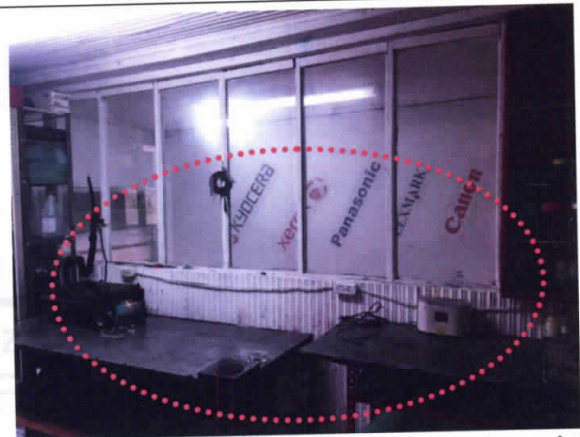
Foto No 8. Muros de tablilla deteriorados. "Impre laser-cintas"

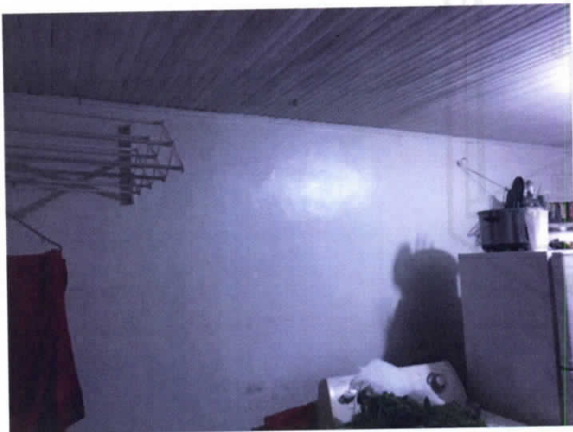
Foto No 9. Muros en buen estado. "Impre laser-cintas".

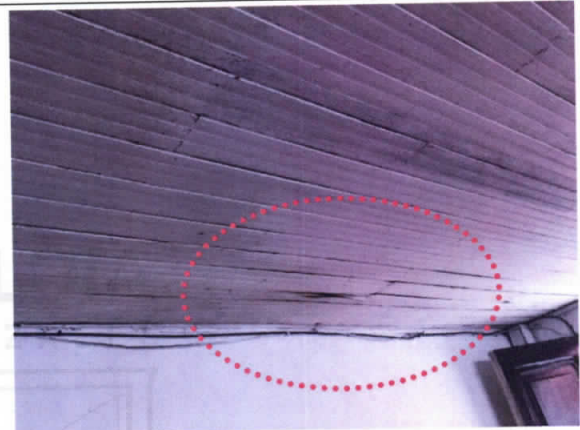
Foto No 14. Cielo raso deteriorado "Impre laser-cintas".

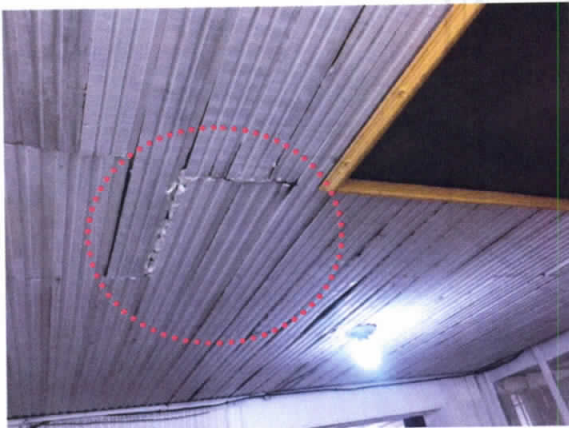
Foto No 15. Cielo raso deteriorado "Impre laser-cintas".

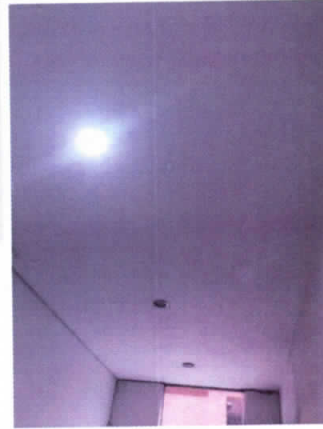
Foto No 16. Cielo raso en buen estado "ORTOTAL"

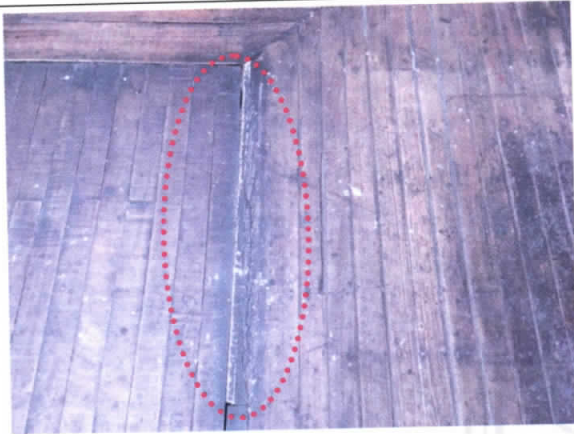
Foto No 35. Piso deteriorado.

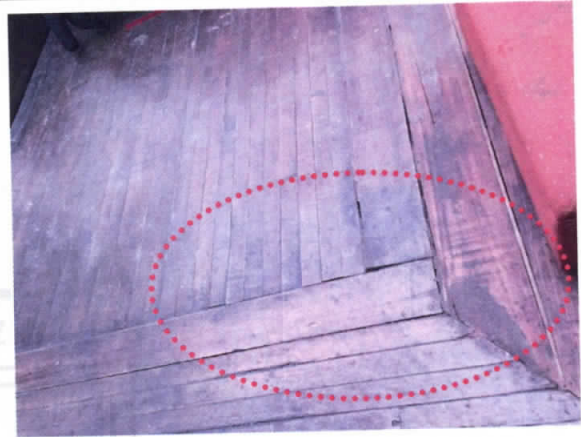
Foto No 36. Piso deteriorado.

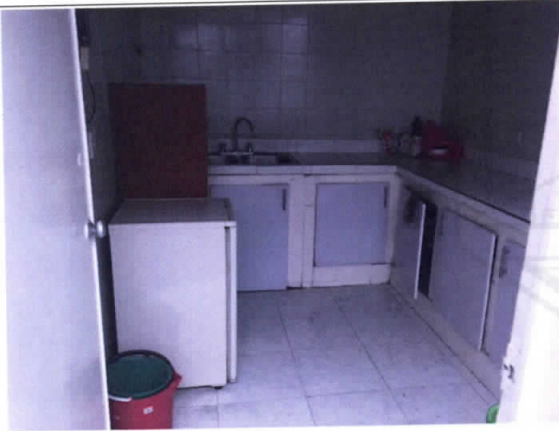
Foto No 37. Piso deteriorado de cocina.

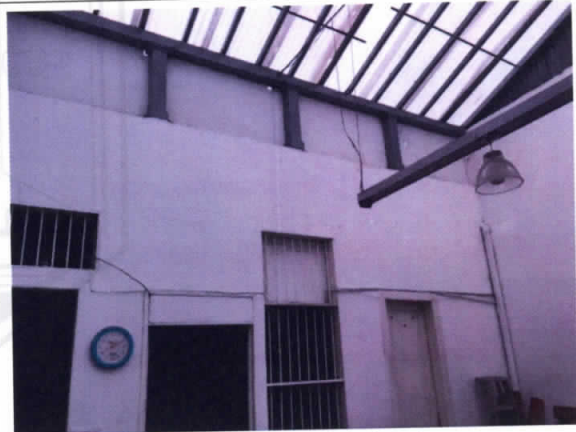
Foto No 38. Muros deteriorados.

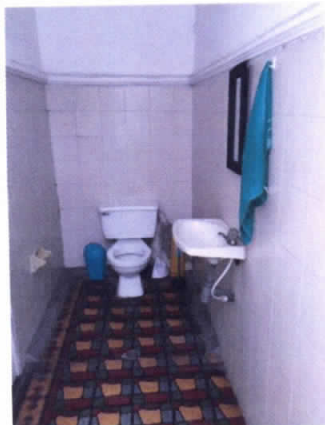
Foto No 39. Baño en buen estado.
