**Asunto:** Remisión informe de Ficha técnica para Inmuebles de Patrimonio Cultural.  
**Radicado:** GED 44505-18.

FICHA TECNICA PARA INMUEBLES DE  
PATRIMONIO CULTURAL

RADICACIÓN	GED 44505-18 del 05 de Octubre de 2018
SOLICITANTE	Nestor Buitrago Trujillo
FECHA DE LA VISITA	06 de diciembre de 2018
NOMBRE FUNCIONARIO QUE REALIZA LA VISITA	Laura García Ledesma
DIRECCION	Carrera 22 no 21-48
BARRIO / COMUNA	Centro / Cumanday
FICHA CATASTRAL:	1-05-0084-0005-000
PROPIETARIO	Linarteck Holdings

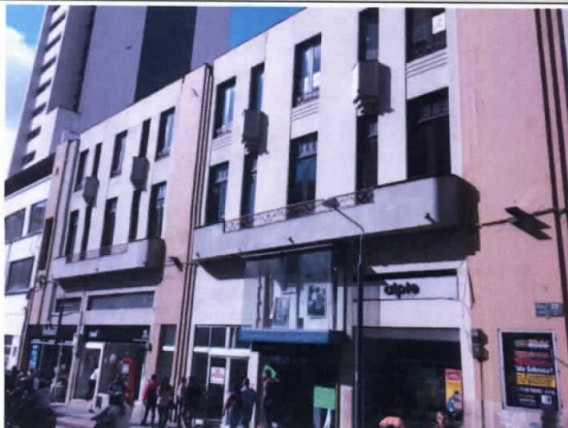
Foto No 1. Fachadas en buen estado.

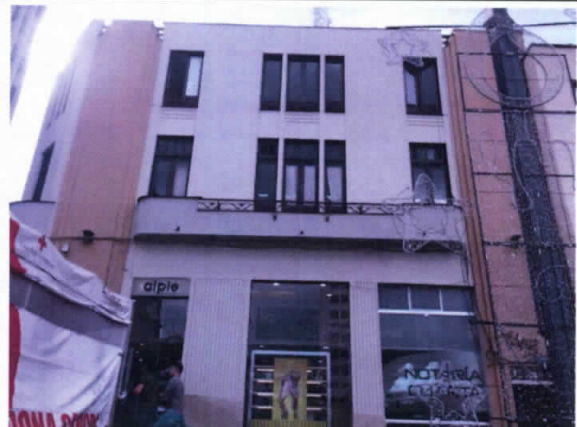
Foto No 2. Fachada en buen estado.

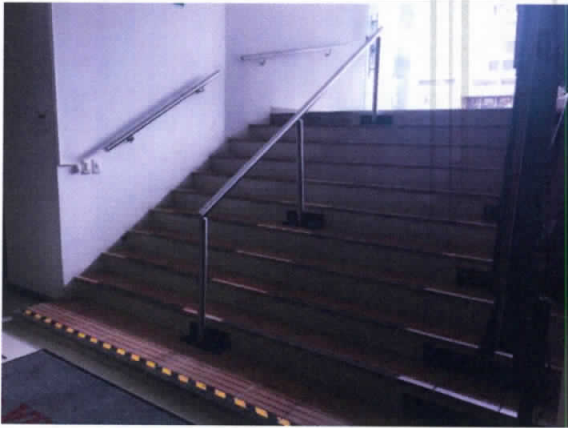
Foto No 3. Notaria 4- Muros y escaleras en buen estado.

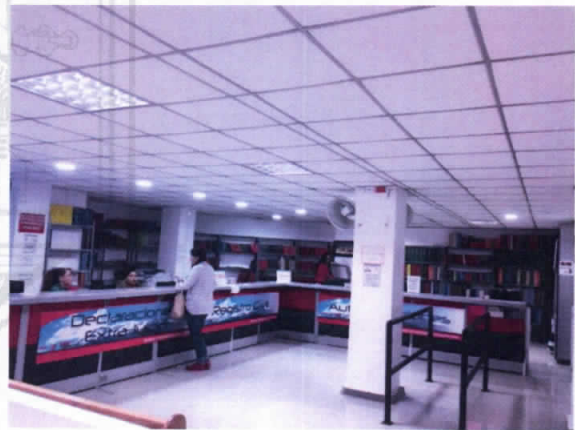
Foto No 4. Notaria 4-Cielo raso en buen estado.

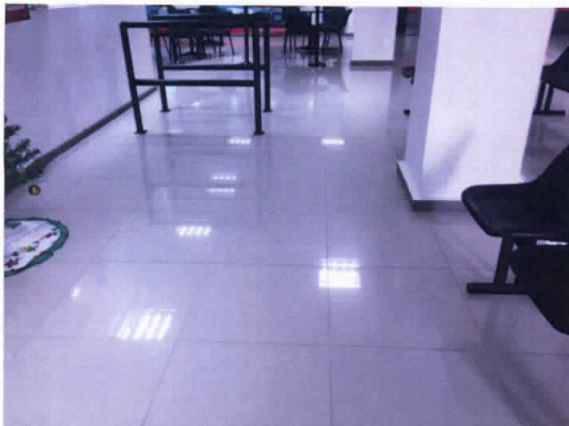
Foto No 5. Notaria 4-Pisos en buen estado.

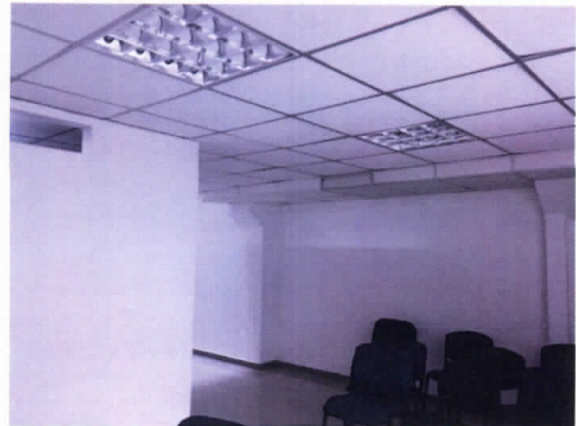
Foto No 6. Notaria 4. Muros en buen estado

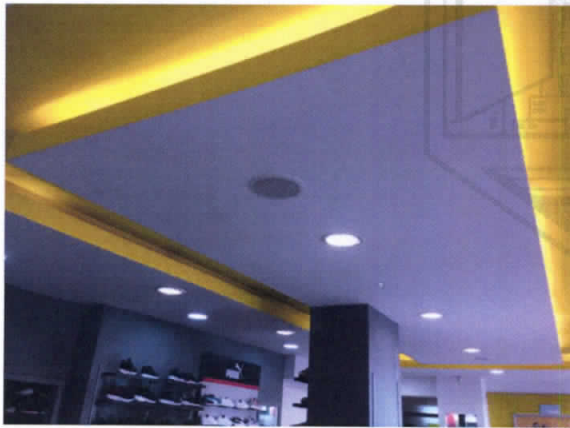
Foto No 7. Calzado Alpie. Cielo raso en buen estado

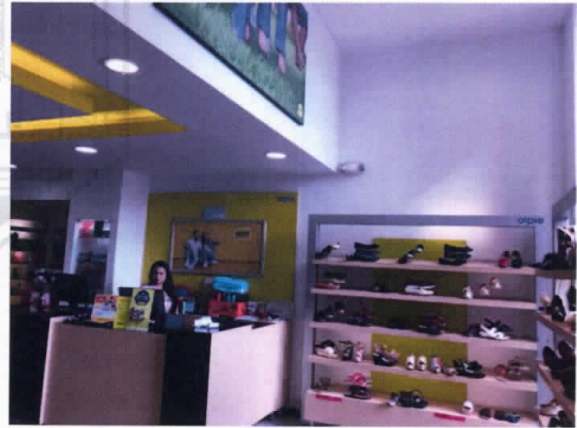
Foto No 8. Calzado Alpie. Muros en buen estado.

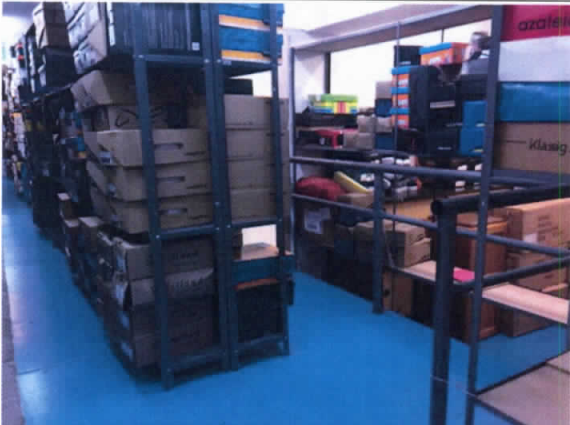
Foto No 9. Calzado Alpie. Pisos de bodega en buen estado.

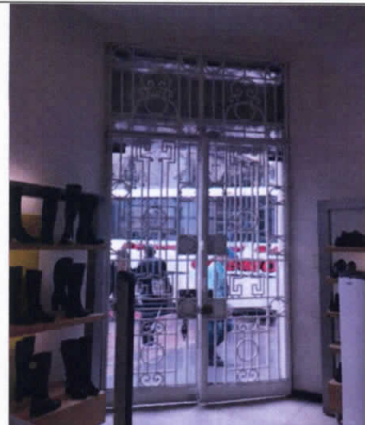
Foto No 10. Calzado Alpie. Puerta de acceso en buen estado.

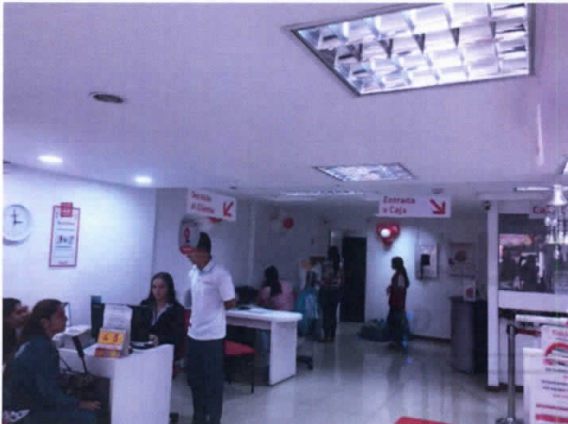
Foto No 11. Claro Telefonía. Cielo raso, muros y pisos

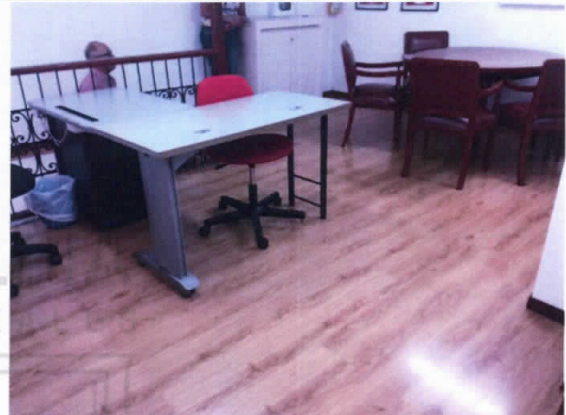
Foto No 12. Claro Telefonía. Pisos en buen estado.

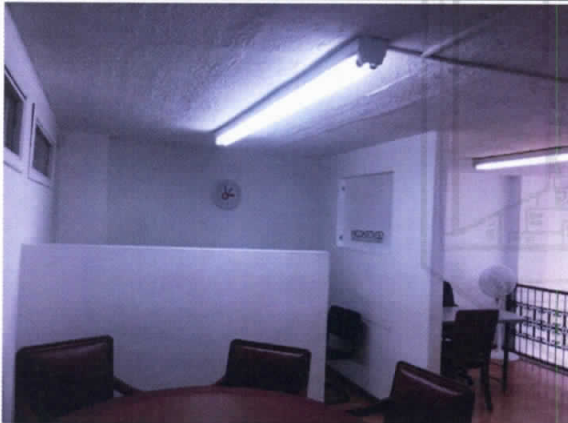
Foto No 13. Claro Telefonía. Muros y cielo raso en buen estado.

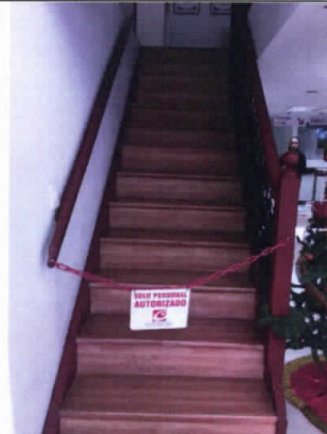
Foto No 14. Claro Telefonía. Escaleras en buen estado.

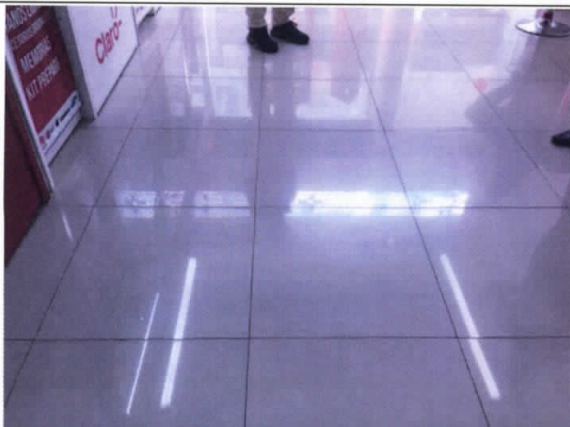
Foto No 15. Claro Telefonía. Pisos en buen estado.

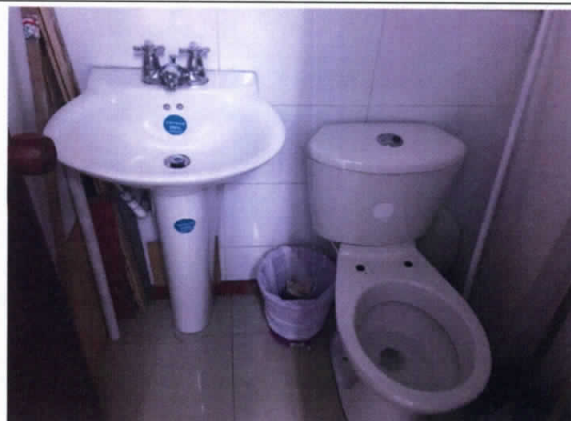
Foto No 16. Claro Telefonía. Baño en buen estado.

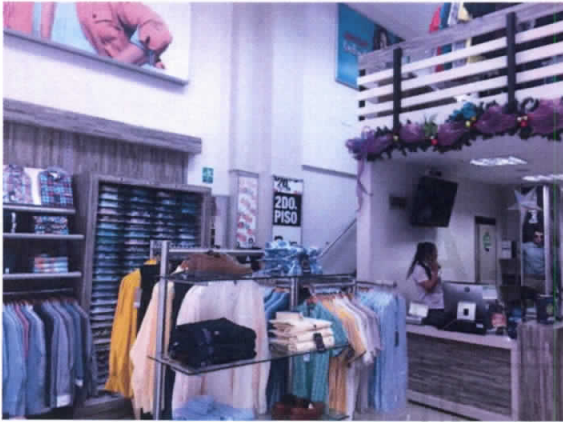
Foto No 17. Gino Passcalli. Muros en buen estado.

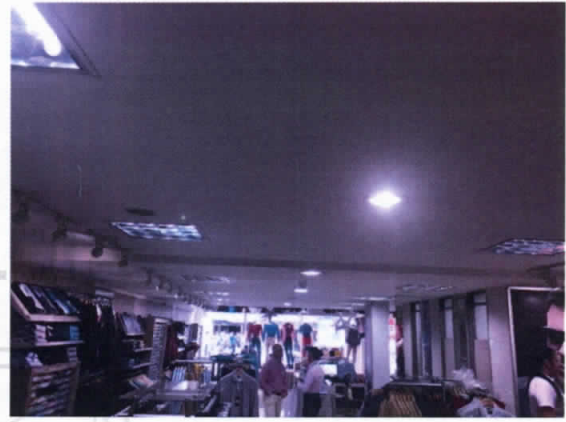
Foto No 18 Gino Passcalli. Cielo raso en buen estado.

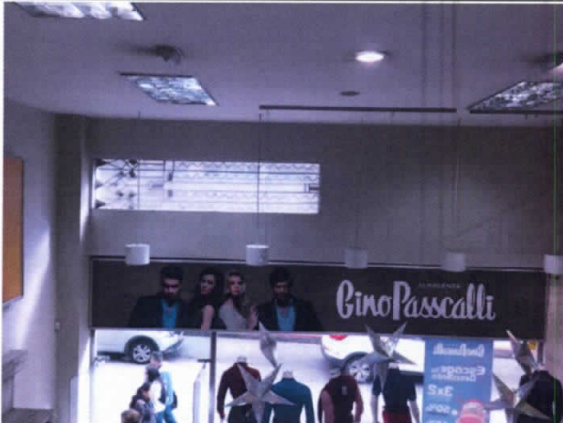
Foto No 19. Gino Passcalli. Muros y cielo raso en buen estado.

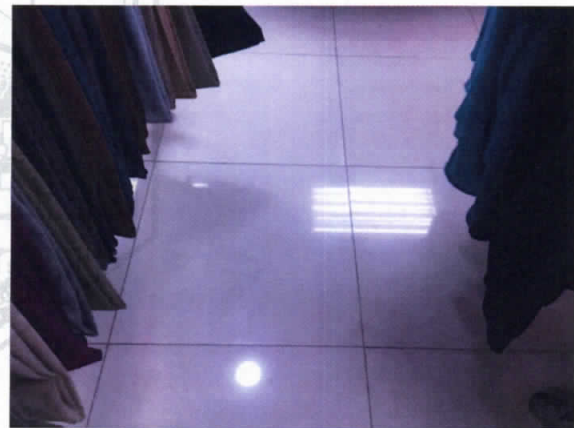
Foto No 20. Gino Passcalli. Pisos en buen estado.

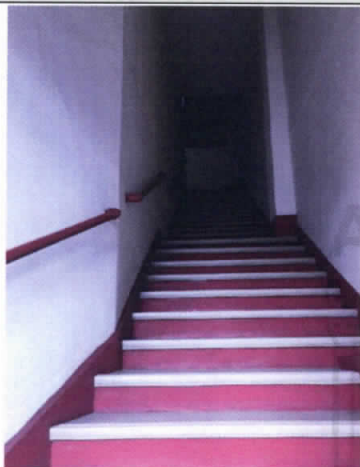
Foto No 21. Escaleras de acceso en buen estado.

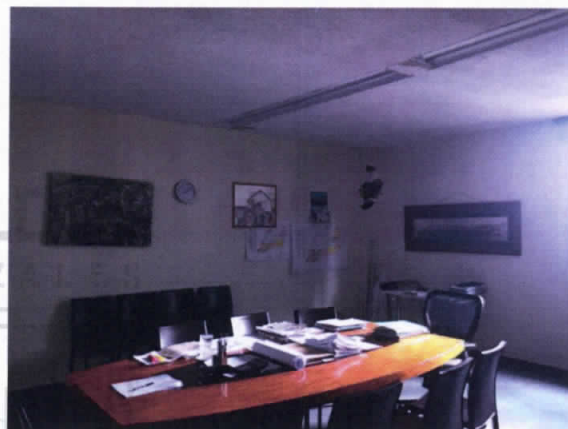
Foto No 22. Muros y cielo raso en buen estado

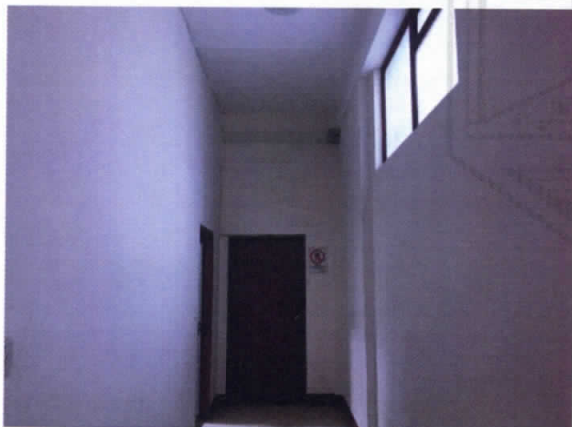
Foto No 23. Muros en buen estado

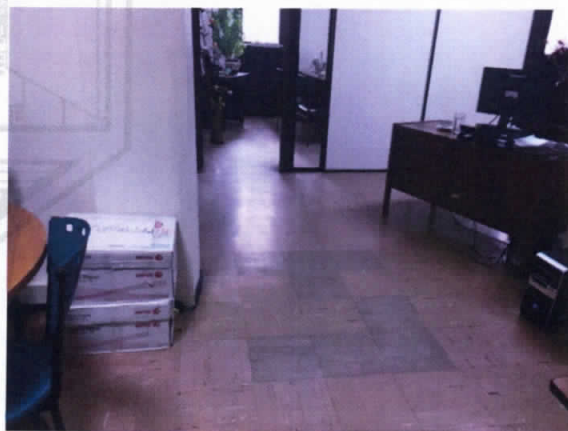
Foto No 24. Pisos en buen estado.

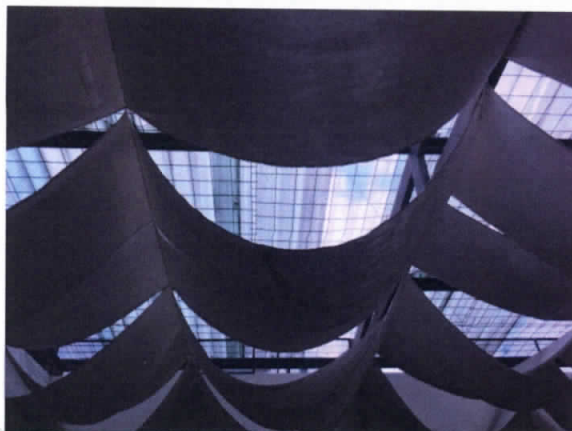
Foto No 25. Se cambiaron tejas traslucidas

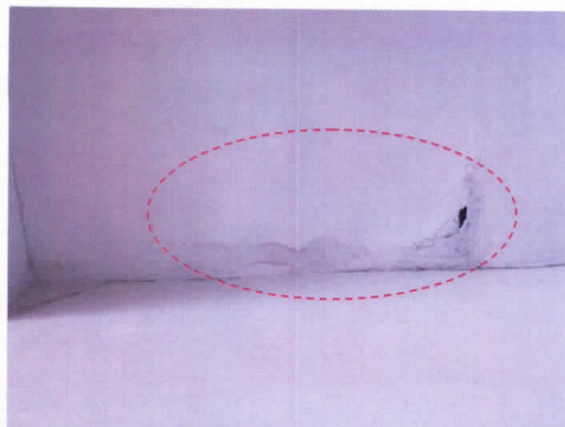
MUROS	Buen estado, se observan pintados y sin presencia de hongos ni humedades
PISOS	Buen estado. Los pisos se encuentran bien conservados.
CIELO RASO	Buen estado en general, se evidencian humedad. Se realizaron labores impermeabilización y pintura en cubierta sobre baños
PUERTAS	Buen estado.
VENTANAS	Buen estado. Los marcos en madera se encuentran en buenas condiciones.
BAÑOS	Las unidades sanitarias se encuentran en funcionamiento, sin embargo se observan humedades en los muros.

Foto No 26. Humedad en cielo raso

- Reparar humedades en cielo raso y muro.
- Retirar vegetación presente en la marquesina.
- Realizar labores de mantenimiento en los muros de antepecho de la terraza

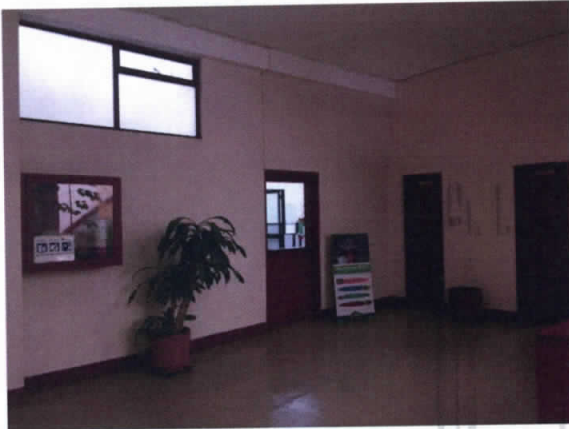
Foto No 27. Muros, puertas y pisos en buen estado.

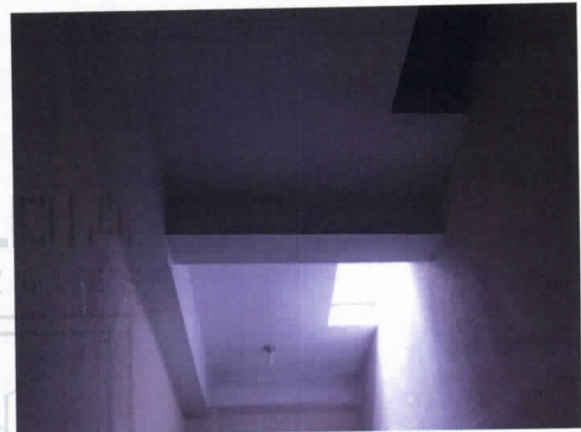
Foto No 28. Impermeabilización y pintura de cielo raso de baños

- Se repararon humedades del cielo raso de los baños ubicados en el segundo nivel, ya que realizaron labores de impermeabilización.
- Se cambiaron tejas traslucidas de la sala de reuniones.
- Se resanaron algunas fisuras en cielo raso.

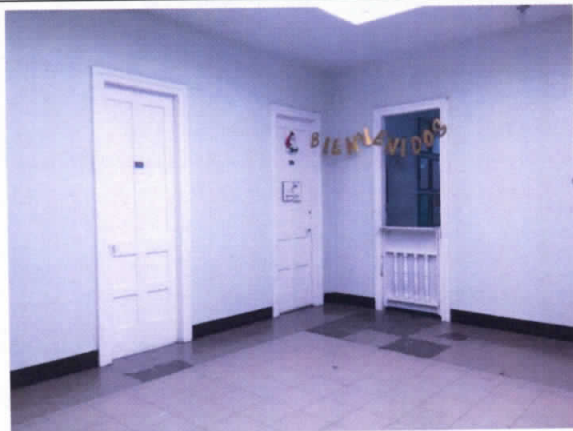
Foto No 29. Pisos, muros y puertas en buen estado.

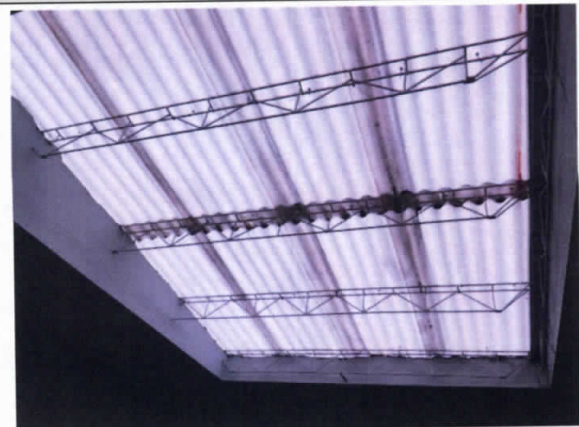
Foto No 30. Teja traslucida en buen estado.

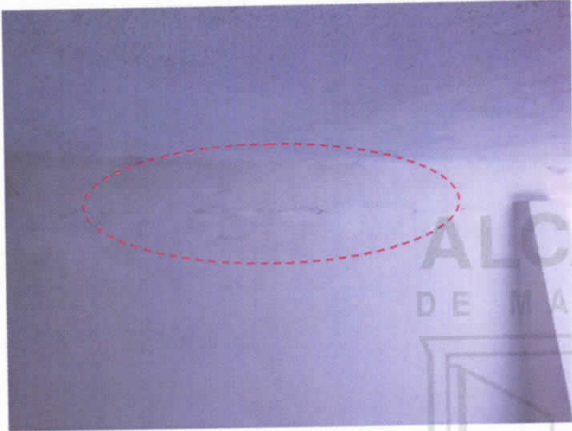
MUROS	Buen estado en general. Se observan humedades y desprendimiento de pintura.
PISOS	Buen estado. Los pisos no presentan fracturas.
CIELO RASO	Buen estado. Marquesina en buenas condiciones.
PUERTAS	Buen estado. Puertas en madera bien conservadas.
VENTANAS	Buen estado en general.

*Foto No 31. Humedad en muro .*

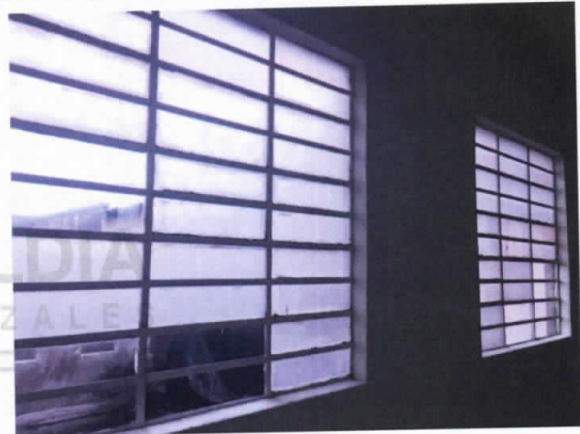
*Foto No 32. Ventanas en buen estado.*

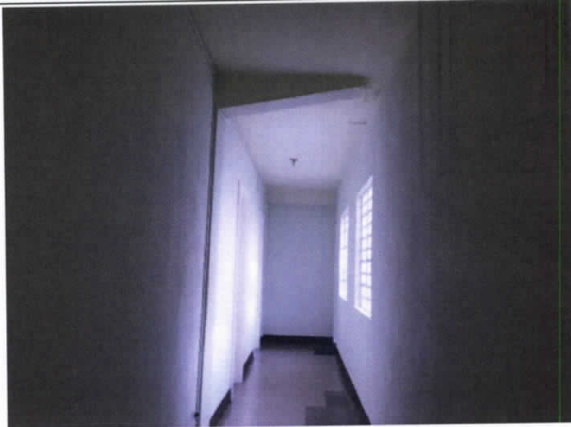
*Foto No 33. Muros en buen estado.*

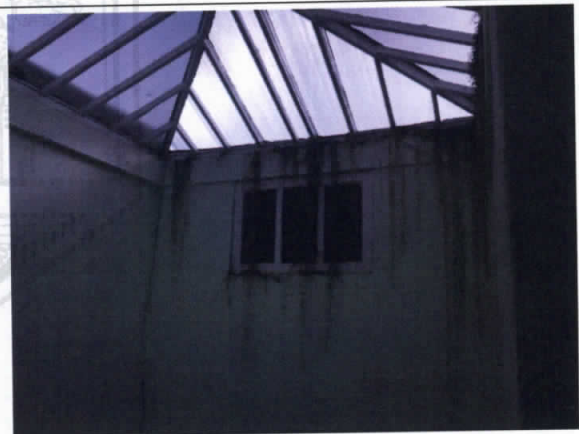
*Foto No 34. Retirar vegetación de marquesina.*

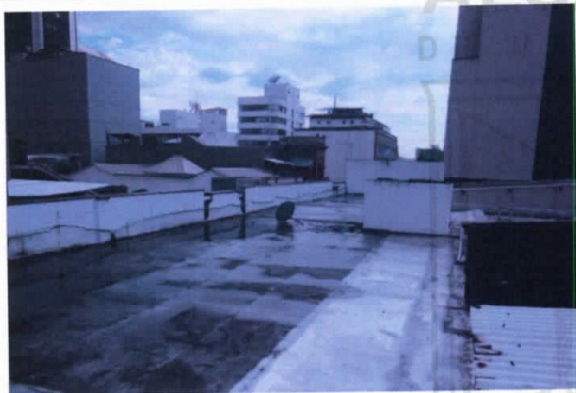
<b>MUROS</b>	Regular estado. Se observan humedades en muros de antepechos.
<b>PISOS</b>	Buen estado. La losa se encuentra parcialmente impermeabilizada.
<b>CUBIERTA</b>	Buen estado, tanto las tejas en fibrocemento como la marquesina y las tejas traslucidas se encuentran en buenas condiciones.

Foto No. 35. Muros de antepecho recién pintados.

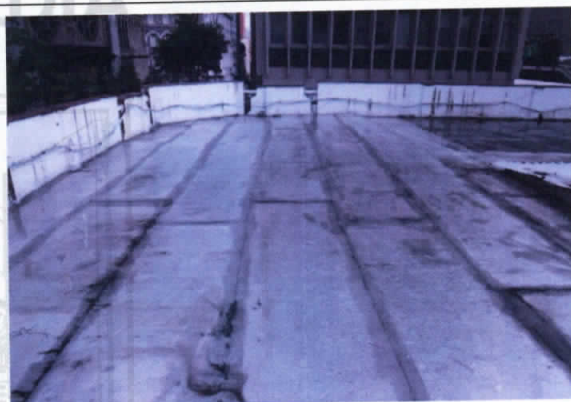
Foto No. 36. Losa impermeabilizada en buen estado.
