INFORME SCIA 246

MOVIMIENTO DE TIERRAS

TORRES DEL BULEVAR  
CALLE 45C CARRERA 8  
PALO NEGRO LOTES 1 Y 3.  
INVERSIONES PALONEGRO LTDA

FECHA: DICIEMBRE DE 2018

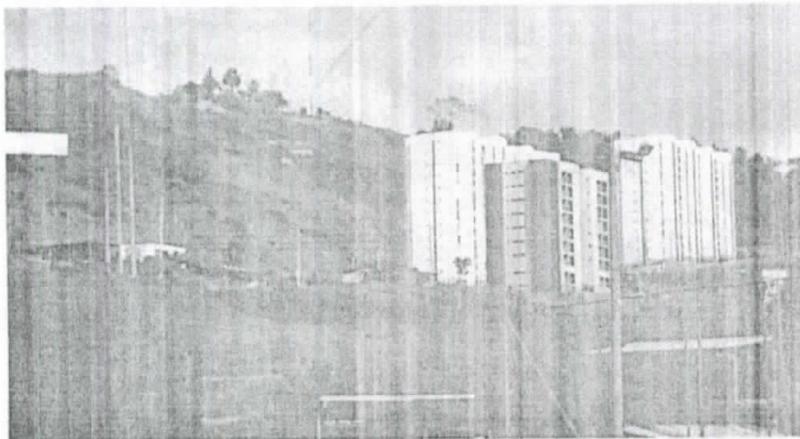
EDIFICIOS CONSTRUIDOS Y TALUD

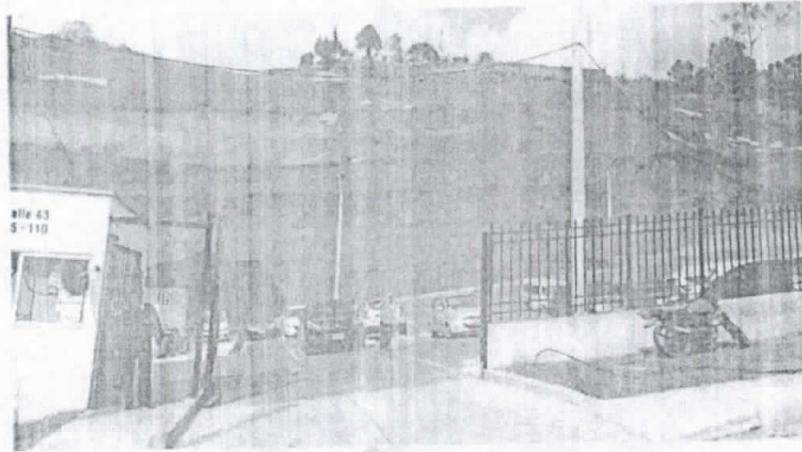
- Las especies nativas sembradas corresponden a vetiver, empradizarían y maní forrajero, se han presentado dificultades en determinadas zonas para que las plantas crezcan de manera satisfactoria, por esta razón el constructor experimenta con diferentes especies para procurar la protección de los taludes con especies adecuadas. Se realizó ensayo con manto de PVC el cual no dio los resultados esperados. Se ensaya con la implantación de otras especies. El constructor tiene programado la protección de los taludes con las especies o los sistemas que den resultados satisfactorios.

TALUD PROTEGIDO CON PASTO  
Y PASTO EN CRECIMIENTO

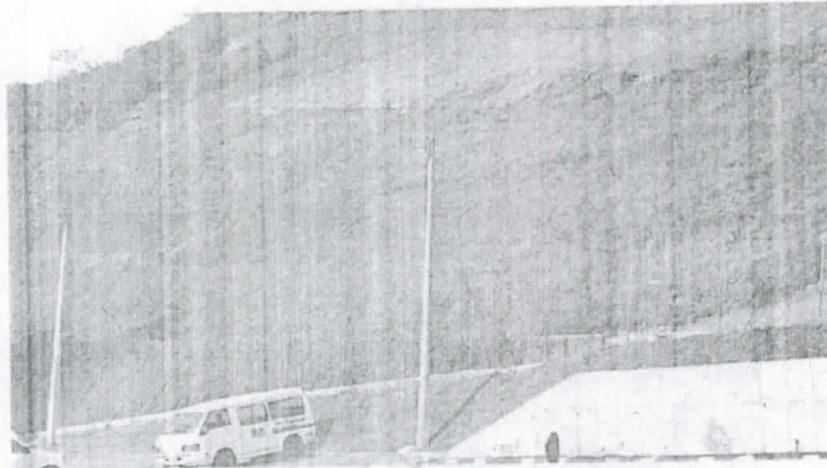
TALUD PROTEGIDO CON DIVERSAS ESPECIES

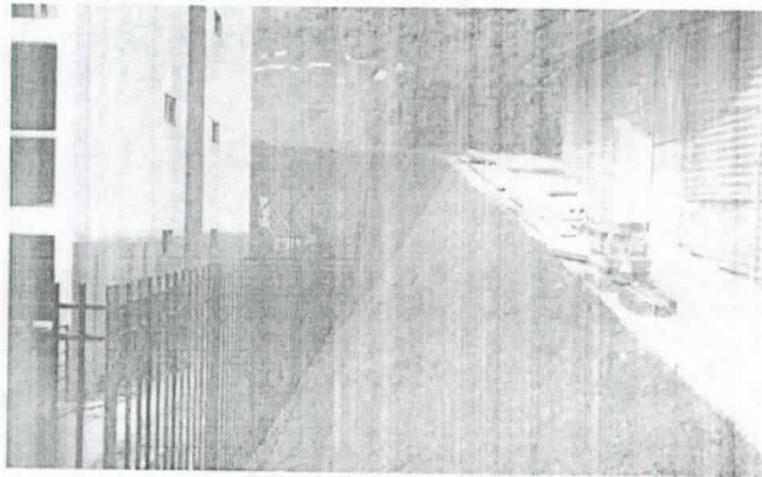
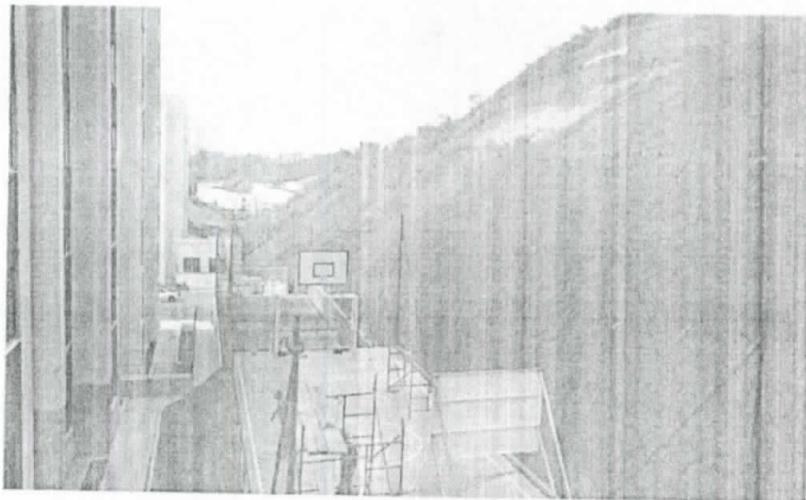
TALUD PARTE BAJA EDIFICIOS

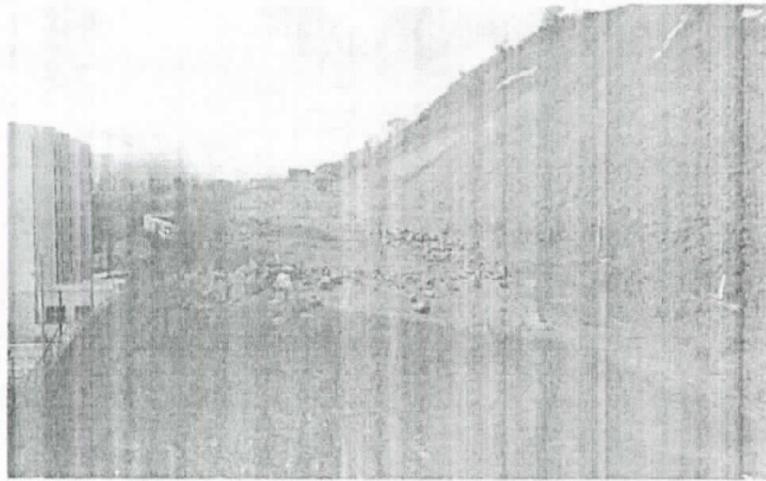
- Se recomienda realizar la impermeabilización de las áreas que por su nivelación y extensión se convierten en áreas de recarga de acuíferos y la saturación de los suelos por lluvias acumuladas.

BERMA SIN IMPERMEABILIZAR

- Se recomienda la construcción de zanjas colectoras en concreto reemplazando las zanjas colectoras en plástico y terminar las iniciadas.
- Se recomienda la impermeabilización de las bermas con placa en concreto para evitar zonas de infiltración.

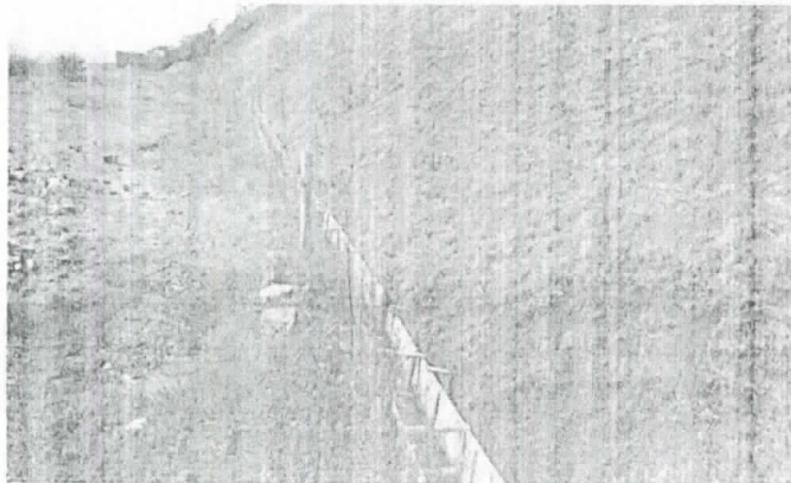
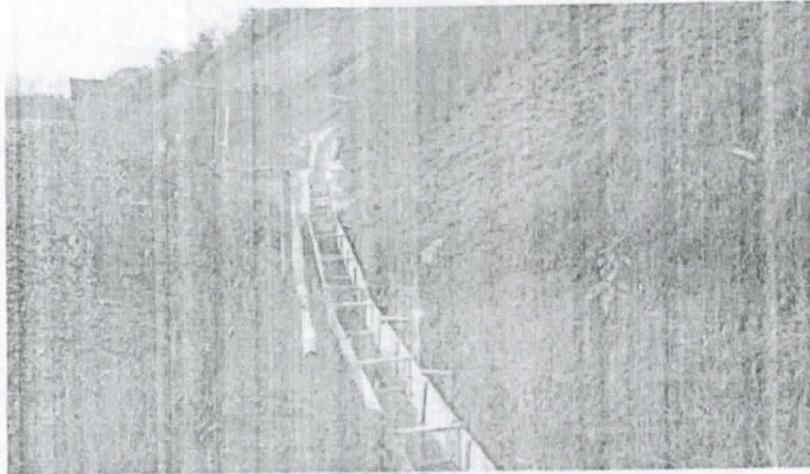
ZANJA COLECTORA FORMALETIADA SIN FUNDIR  
Y ZONA CON VETIBER

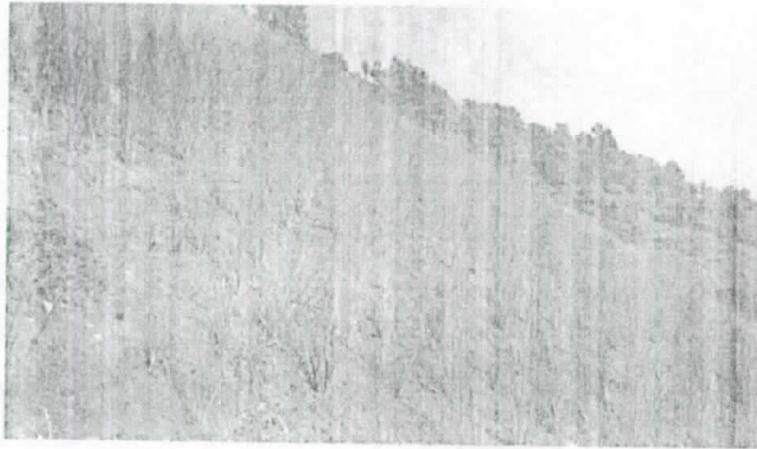
IMPLANTACION CON VETIBER

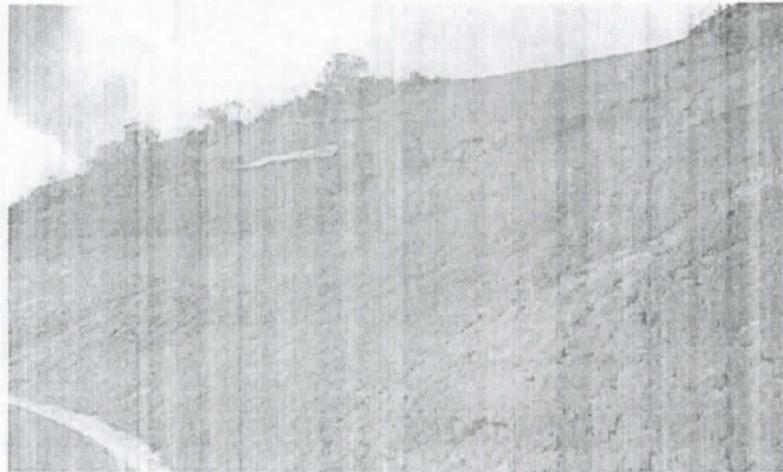
- No se observan fallos, asentamientos, grietas en el talud no obstante las obras inconclusas. Solo se observan algunos desprendimientos superficiales puntuales.

TALUD DESPROTEGIDO CON EROSION SUPERFICIAL

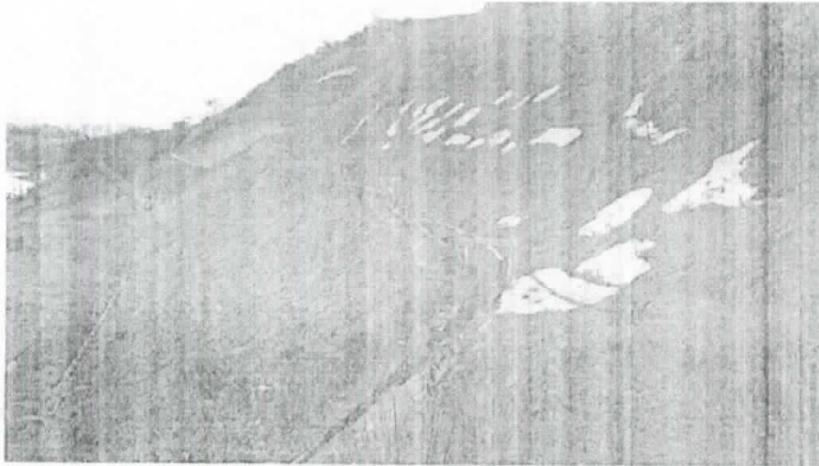
- El tratamiento tiene zanjas colectoras construidas con un recubrimiento de plástico, el cual representa una obra provisional y se puede deteriorar rápidamente con el sol y el agua.

ZANJA COLECTORA REVESTIDA CON PLASTICO

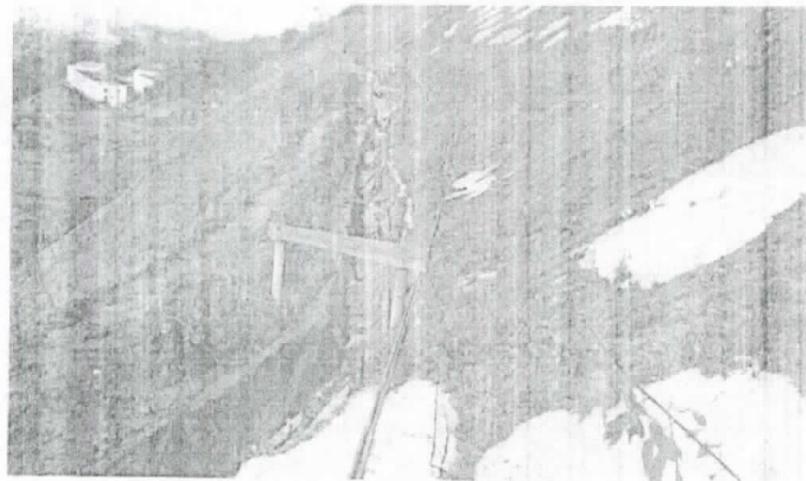
ZANJA COLECTORA REVESTIDA CON PLASTICO
