SOPM-0025-GOE-18
Manizales, 8 de enero del 2019.

Asunto: Trámite GED-57039-2018: Comunicación UGR-COBM-1368-18.

REGISTRO FOTOGRÁFICO

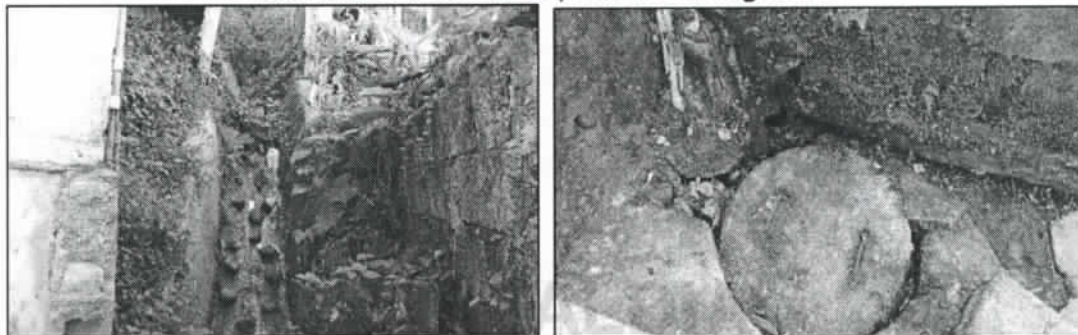
- Efectivamente en la Carrera 11 No. 29-50, barrio San Ignacio se encontró una estructura de conducción tipo canal con disipadores de energía (piedra pegada), el cual se encuentra obstruido por escombros y vegetación. Dicho canal llega a una cámara que capta las aguas y que se encuentra deteriorada, por lo cual las actividades de mantenimiento serán incluidas en el inventario de necesidades en lo que respecta a las inversiones en materia de mitigación del riesgo; lo anterior, sujeto a la disponibilidad de recursos y prioridades en futuras inversiones. No obstante, se enviará copia de la presente comunicación a Corpocaldas para que a través del nuevo programa de Guardianas de la ladera se realice limpieza y mantenimiento en esta zona.

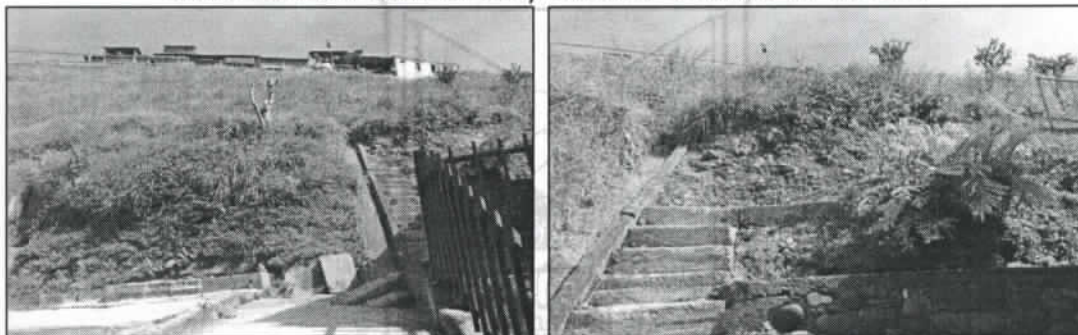
Calle 50A con carrera 32B, entrada al barrio La Isabela

- En la calle 50A con carrera 32B, entrada al barrio La Isabela, se reportó una amenaza por roca que podría volcarse a la vía. No obstante, al momento de la visita de inspección y conforme la dirección suministrada, se ha encontrado una ladera en la cual afloran cuerpos rocosos de tamaños variables, pero que actualmente no revisten una problemática de consideración. Sin embargo, se recomienda efectuar monitoreo constante en la zona para efectos de reportar cualquier anomalía y adoptar las medidas necesarias para evitar la materialización de cualquier escenario de riesgo.

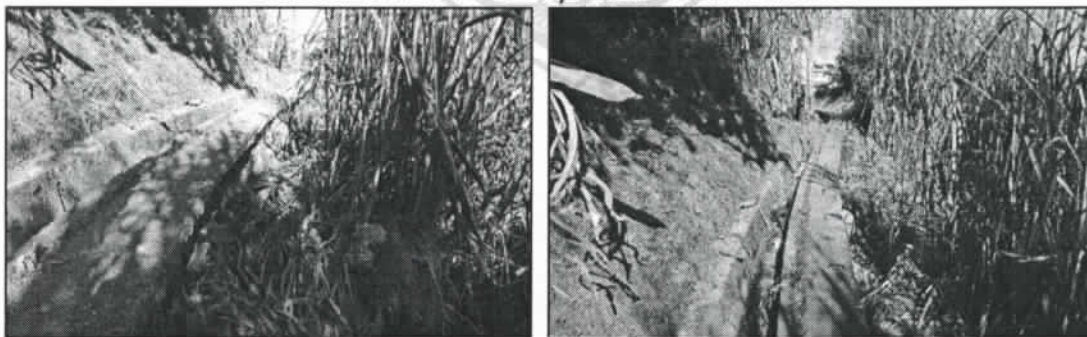
Carrera 17A No. 34-41, barrio Sierra Morena

- En la carrera 17A No. 34-41, barrio Sierra Morena, se presenta un desprendimiento superficial en el interior de un área de tratamiento geotécnico y una zanja colectora obstruida por escombros y material vegetal, cuya berma se

encuentra inclinada hacia la pendiente de la ladera por pérdida de soporte en su base. Conforme a lo anterior, este punto será incluido en el inventario de necesidades en materia de obras de mitigación del riesgo para ser desarrollado en función de la disponibilidad presupuestal y se enviará a Corpocaldas para efectos de realizar limpieza y mantenimiento del tratamiento geotécnico mediante el programa de Guardianas de La Ladera.
