ALCALDÍA DE
MANIZALES

UGR 1534 GED 34254-15
Manizales, Noviembre 11 de 2015.

Asunto: Respuesta al oficio SOPM-1853-GVU-15

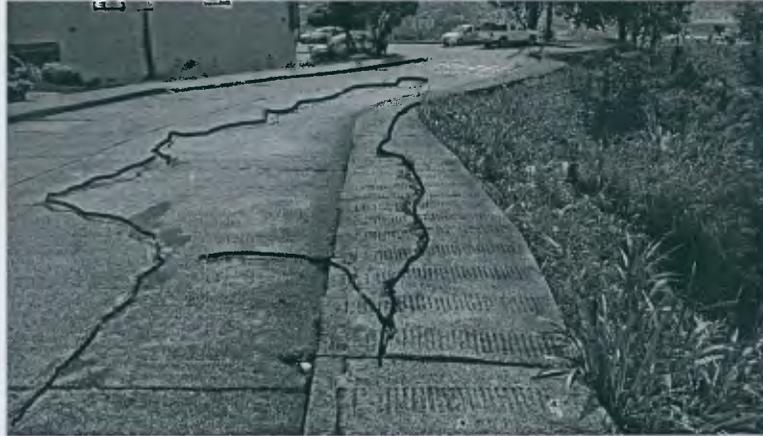
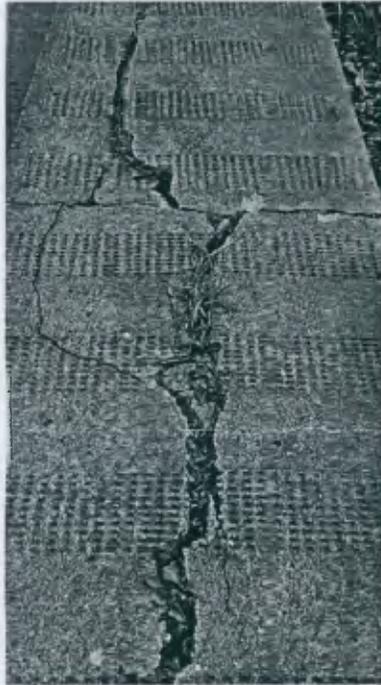
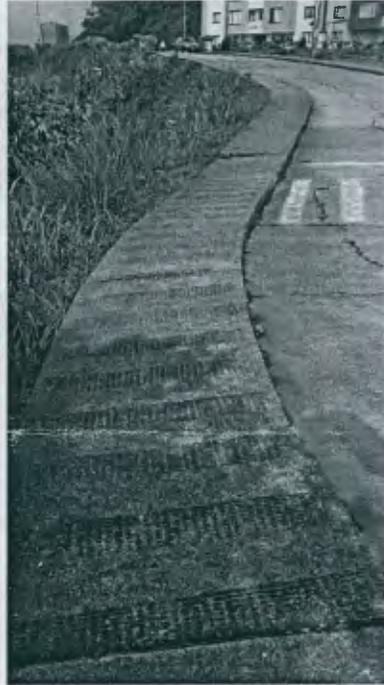
Se evidenció agrietamiento tanto en el pavimento como en los andenes de la Carrera 45 entre Calles 11C y 12A, con presencia local de hundimientos de los andenes, cabe mencionar que se evidencia que en algunos puntos se taponaron las grietas, las cuales con el paso del tiempo se han vuelto a presentar.

Se hace necesario sellar las grietas presentes en el andén y en la vía, para evitar la infiltración de las aguas lluvias que saturan el terreno y ocasionen pérdida de las capacidades mecánicas y físicas que conlleven a la inestabilidad de la ladera.

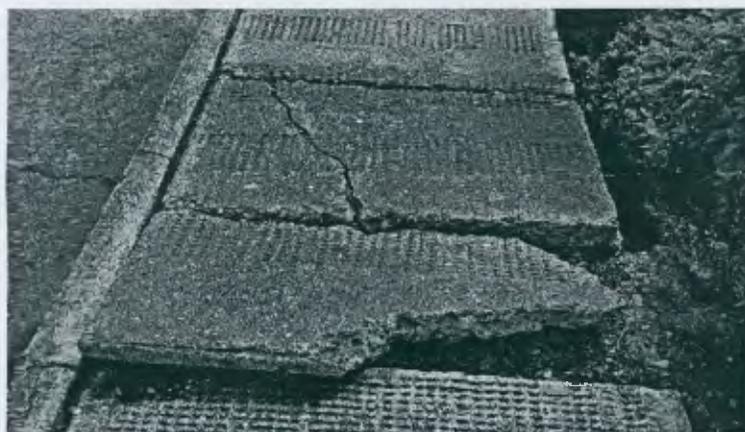
Andenes del sector

Las fracturas o afectaciones en el pavimento rígido, aparentemente se pudieron haber originado debido a fallas en su estructura, adicionando a estas afectaciones el tránsito vehicular y los agentes ambientales.

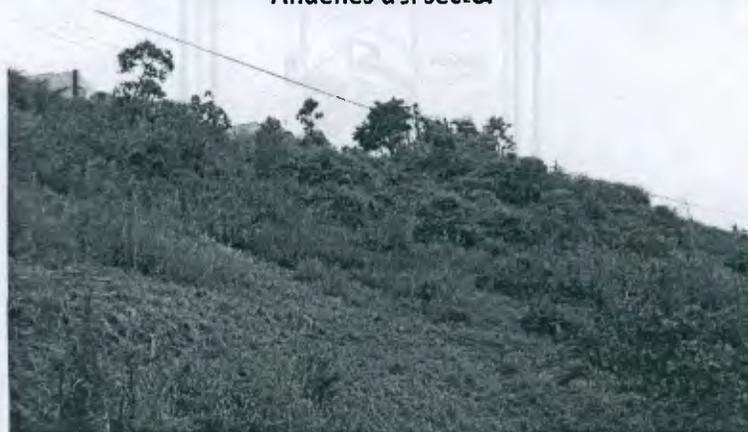
Hacia la ladera contigua a la Carrera 45 se pueden apreciar materiales que aparentemente hacen parte de obras previas a la construcción de vías y andenes del sector.

Se realizó la inspección ocular de la ladera determinándose que actualmente no se presentan fracturas, movimientos del terreno o presencia de agua que indiquen inestabilidad en el sector, sin embargo, es de aclarar que debido a la abundante vegetación se hace más complejo identificar posibles zonas que indiquen inestabilidades en la ladera.

Ladera contigua a la Carrera 45

Al momento de la inspección no se apreciaron indicios de inestabilidad en la ladera, por lo que no se hace necesario llevar a cabo en la actualidad la evacuación preventiva de los habitantes de la zona, no obstante, se recomienda a las personas que residen en el sector, prestar mucha atención a las posibles variaciones presentes en el andén, vía y ladera, y si este es el caso comunicarse con el cuerpo oficial de bomberos de Manizales (Tel. 119) informando la anomalía para que la Unidad de Gestión del Riesgo realice las acciones preventivas del caso.
