UGR 1120 GED 18166-16
Manizales, junio 14 del 2016

Asunto: Viviendas en presunta amenaza de ruina sobre la carrera 10 con calle 29.

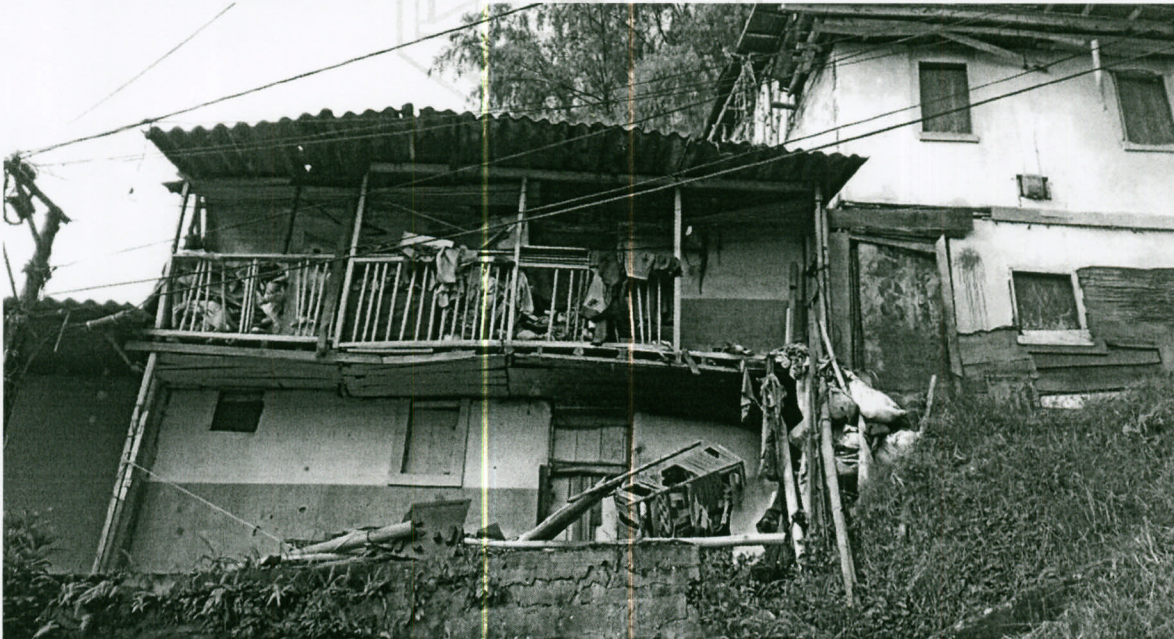
Imagen 2. Vivienda identificada con ficha catastral N° 103000002650007000000000.

En la visita realizada se pudo apreciar solo desde el exterior el estado actual de las viviendas ya que en el momento de la inspección no se encontraban habitadas, las cuales presentan un sistema mixto en mampostería y bahareque de dos niveles, cubierta compuesta por lámina de zinc y asbesto cemento los cuales no se encuentran bien distribuidos y en algunos se observan rupturas, dejando la vivienda expuesta al ingreso de la lluvia. Las viviendas no cuentan con un adecuado manejo de aguas lluvias debido a la ausencia de este en una de las viviendas y a el deterioro de la canal y la ruptura de la bajante en la otra vivienda.

El entrepiso está conformado por guaduas en alto grado de deterioro y se observa ausencia de elementos verticales que garanticen la estabilidad de las viviendas.

La evidencia de vegetación sobresaliendo de la vivienda han generado proliferación de microorganismos y organismos de origen vegetal o animal, los cuales están atacando la mampostería, la madera y los materiales por acciones físicas y químicas en la superficie del piso y las paredes y sumado a esto, la humedad presente promueve mecanismos de deterioro y daños.

Una de las viviendas, está siendo utilizada como acopio de residuos sólidos generando una sobre carga en el entre piso en el cual se observan desprendimientos de las láminas que lo conforman.

El exterior de las dos viviendas presenta desprendimientos de material y elementos en peligro de caer que ponen en riesgo el paso de quienes habitan por el sector y las viviendas vecinas.

- En general, las dos viviendas presentan un nivel de riesgo alto debido a la disminución de la capacidad para resistir cargas verticales o laterales y a las deformaciones y daños observados. Dado lo anterior, se recomienda la demolición de los inmuebles y se traslada solicitud a **Secretaría de Planeación** para las acciones administrativas de su competencia ya que las viviendas se encuentran en amenaza de ruina.
