**ALCALDIA DE MANIZALES
SECRETARÍA DE SERVICIOS ADMINISTRATIVOS**

UGR 1730-16 PQR 32890-16
Manizales, septiembre 23 del 2016

Asurto: Visita vivienda.
Referencia: PQR 32890-16.

Una vez recibida su solicitud se destinó personal de la Unidad de Gestión del Riesgo para que se realizara una inspección visual en la vivienda ubicada en la carrera 31 A 21-24, Barrio Solidaridad, de la cual se desprenden las siguientes observaciones:

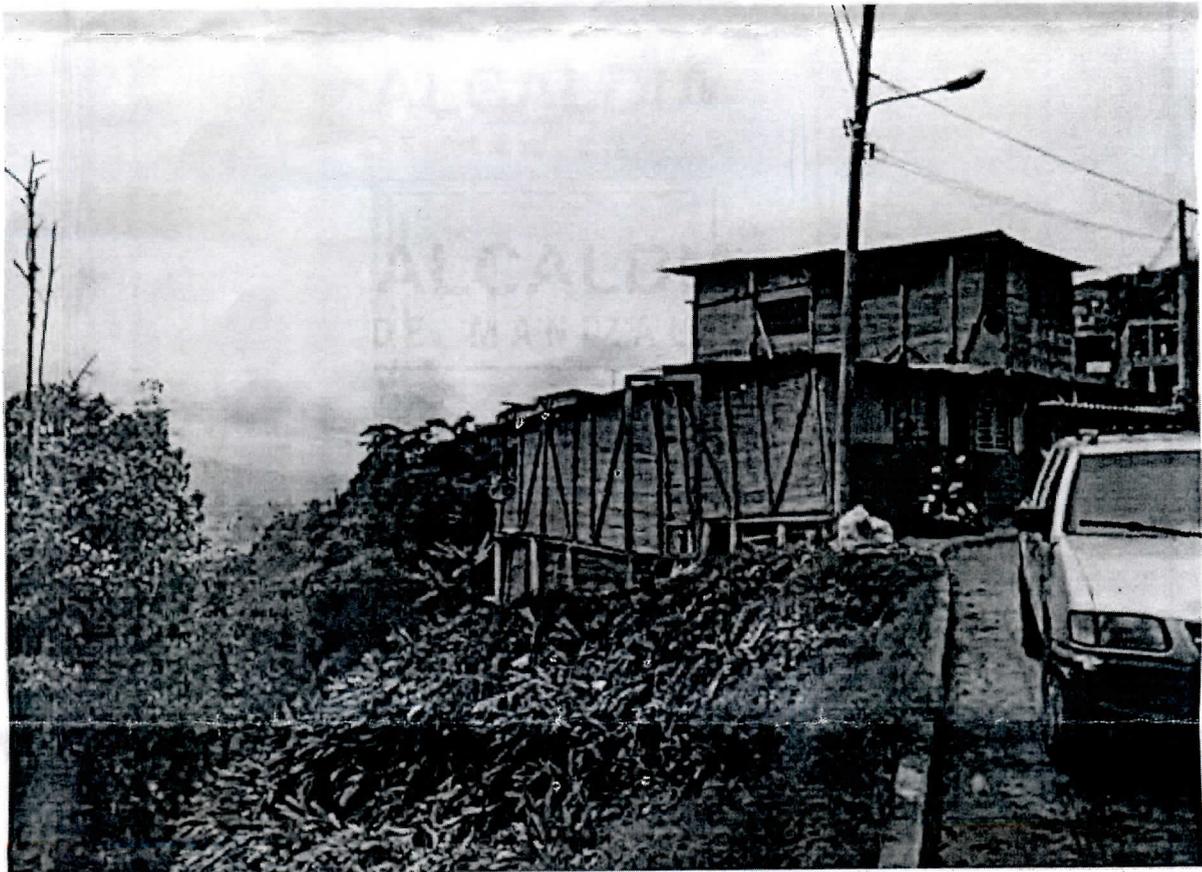
al ingresar a la vivienda se pudo observar un fuerte desnivel del entrepiso hacia el lado izquierdo, donde se encuentra una lavadora, desde el exterior se pudo observar una separación e inclinación entre dos paredes (esterilla), justo donde se encuentra la lavadora.

Imagen 2. Separación entre las dos paredes de esterilla, inclinación.

- Es muy posible que el desnivel que presenta el entepiso de la vivienda se esté produciendo por el movimiento que genera la lavadora, es así como se observa inclinación y separación entre las dos paredes del lateral izquierdo (mirando desde la vía) de la casa, motivo por el cual se recomienda se cambie de ubicación la lavadora.
- Ya que la vivienda presenta deficiencia en su sistema de cimentación y sumado a los movimientos vibratorios que genera la lavadora, causando esto unà posible inestabilidad, se evidencia que hay un nivel de **RIESGO ALTO**. Ya que este tipo de edificación no presenta buena respuesta ante la ocurrencia de un sismo, dado que no cumple con la normatividad vigente (NSR-10), se recomienda realizar un reforzamiento en la cimentación hasta encontrar suelo firme, con los materiales adecuados.

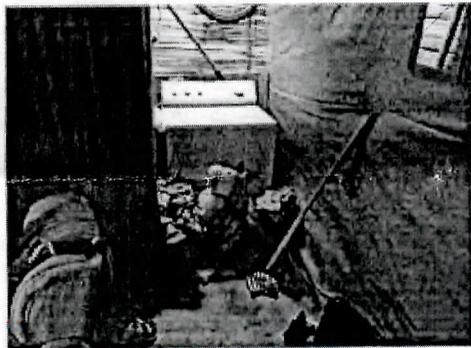
Imagen 3. Lavadora ubicada en el sector más inclinado de la vivienda. Imagen 4. Guadua en el aire, pérdida de apoyo.

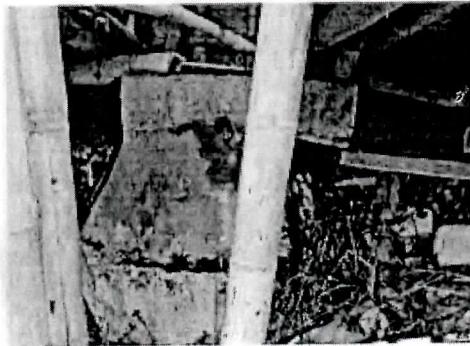
Imagen 5. Apoyo vivienda recamara, presenta filtraciones.

- Se traslada solicitud al Cuerpo Oficial de Bomberos para que realice la **EVACUACIÓN PREVENTIVA** de la vivienda, mientras se mejoran las condiciones para ser habitada nuevamente.
- Ya que se observó filtraciones y humedades en la recámara que se encuentra debajo de la vivienda y existe un taponamiento de la transversal que recibe las aguas al frente de esta, se le traslada la solicitud a **AGUAS DE MANIZALES S. A E.S.P.**, para que realice una visita.
- Es preciso aclarar que las adecuaciones en las viviendas de propiedad privada, que estén encaminadas para el adecuado funcionamiento estructural y garantizar la seguridad, es responsabilidad del propietario, de acuerdo al Art 2350 del Código Civil también al Decreto 1077 del 2015 Artículo 2.2.6.1.1.10 y la ley 1523 del 2012 Art 3 numeral 4 Principio de Autoconservación que son:

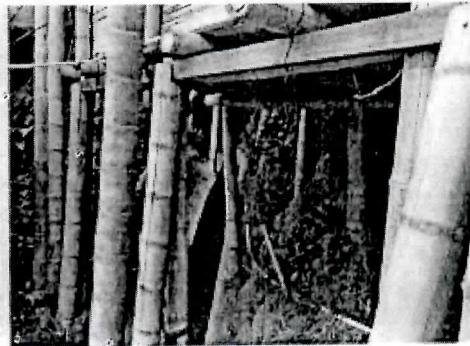
Imagen 6. Apoyo vivienda borde canal.
