ALCALDIA DE MANIZALES  
SECRETARÍA DE SERVICIOS ADMINISTRATIVOS

Asunto: Respuesta caso: **1143 - 2017**

UGR 108 PQR 1143-17  
Manizales, enero 25 del 2017

Asunto: Respuesta a inspección en vivienda

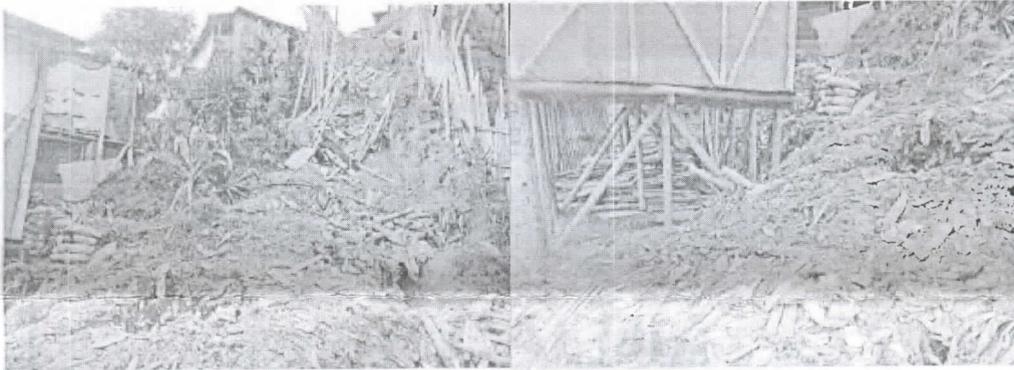
Sobre la ladera se observó la presencia de elementos como madera, colchones, plásticos, botellas, guadua, tierra movida y gran cantidad de escombros depositados por las personas del sector.

Sobre el cuerpo de la ladera, se observó que en la zona más afectada, se están presentando socavamientos en el terreno y algunos hundimientos que favorecen a la acumulación de aguas lluvia y posibles desprendimientos de tierra.

Imagen 1 y 2. Ladera afectada.

- En vista de que se vienen presentando procesos erosivos en la ladera, la principal problemática evidenciada, es la disposición de las basuras sobre ella, ya que la acumulación de basuras genera acumulación de aguas lluvia y con esto saturación en el terreno, produciendo desprendimiento de tierra y capa vegetal.
- Es posible que los cortes realizados en la parte baja de la ladera sin realizar tratamientos geotécnicos ni sus respectivos permisos para ser intervenido, generen asentamientos y movimientos en masa, por lo que se recomienda instalar un trincho en la parte posterior de la vivienda con guaduas a una profundidad aproximada de un metro que reduzcan los movimientos que puedan presentarse en la ladera.

- Se recomienda instalar plásticos y realizar un perfilado en la ladera que reduzca la pendiente y la acumulación de las aguas lluvias en algunos sectores que favorecen la infiltración de las aguas lluvia.

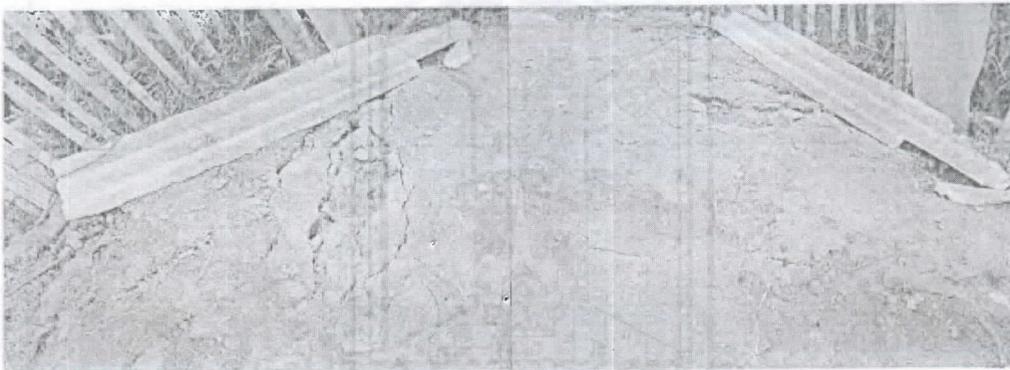
Sobre la corona de la ladera, se observó agrietamiento del terreno, lo que muestra claramente que se están presentando asentamientos posiblemente causados por la aplicación de sobrecargas, la pendiente de la ladera y las intervenciones que se han realizado para la construcción de las viviendas localizadas sobre ella.

Imagen 3 y 4. Agrietamiento parte alta de la ladera.

- Se recomienda que por parte de la comunidad se retire todo el material depositado sobre la ladera, ya que esta es la principal causa de los agrietamientos que se están presentando en la parte alta. Se recomienda instalar barreras como las rejas instaladas por parte de la señora YULI ANDREA, con el fin de evitar que la comunidad continúe depositando basuras que generen peso a la ladera y pongan en peligro la vida de quienes habitan tanto en la parte inferior como en la parte superior de la ladera.
