UGR 2848-19 GED 37067-19

Asunto: *Solicitud de Visita Técnica y concepto favorable para estabilización de taludes-Predio FC No.2-0029-0329-000.*

Ref.: Visita lote sector Veracruz.

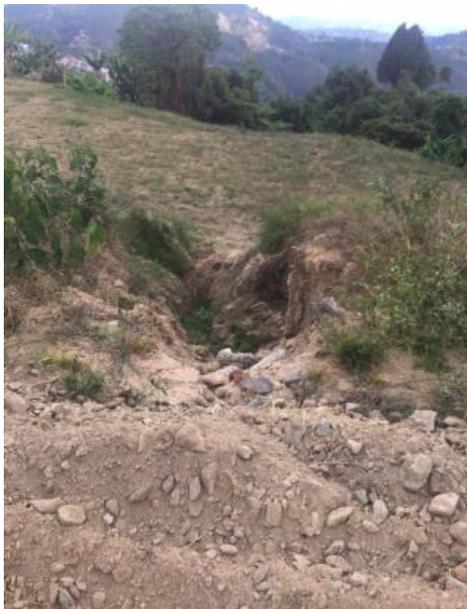
Formacion de surcos y cárcavas por coconcentracion de aguas lluvias en una de las superficies de una de las terrazas.

- Reconformación de las terrazas.
- Empradizacion.
- Construcción de transversales.
- Construcción de cunetas
- Construcción de descoles
- Construcción de filtros
- Construcción de drenes

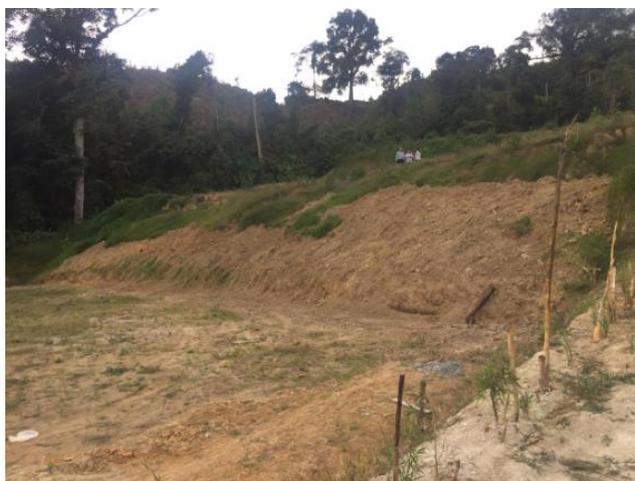
Talud a reconformar y revegetalizar.

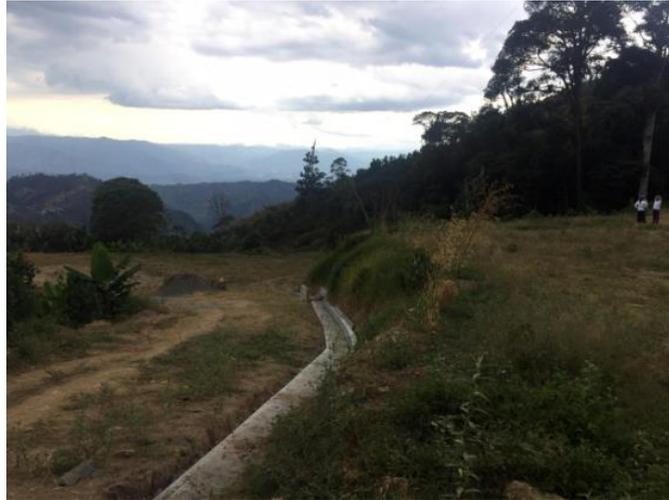
Panoramica de una de las cuentas vehiculares construida que deben replicarse en toda la extension del lote.

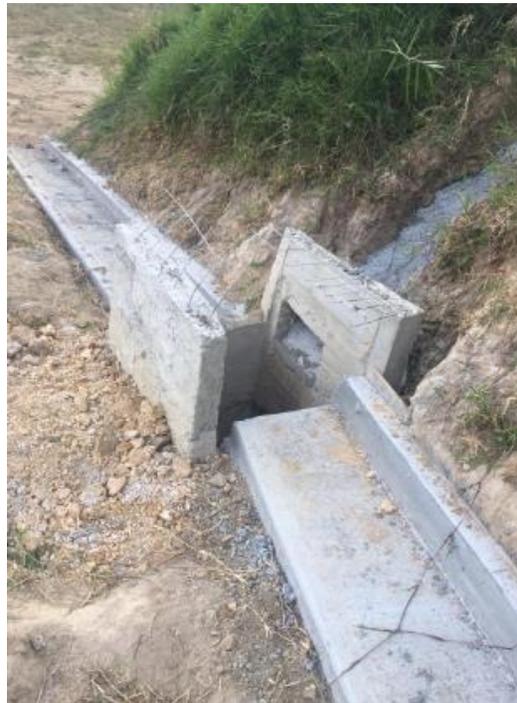
Construccion de cajas de inspeccion para captar las aguas de las cuentas.

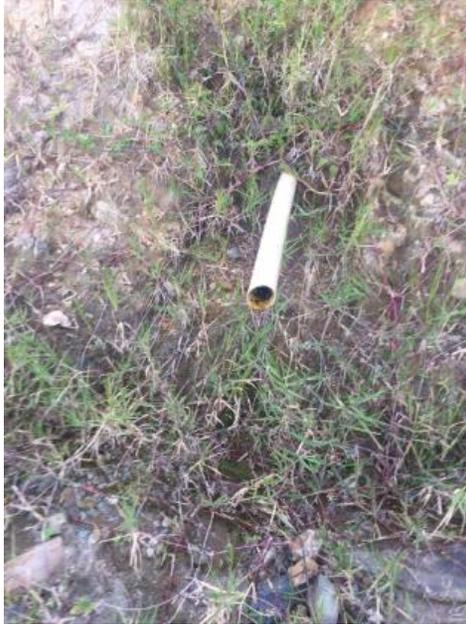
Panoramica de los drenes horizontales construidos en una de las terrazas.
