SGM VC 1354-2021
Manizales, noviembre 29 de 2021

Asunto: Informe– Barrio La Sultana– Carrera 12A # 65-122
Referencia: GED 58520-2021.

En atención a sus funciones, el día 27 de noviembre de 2021 el Equipo Técnico de Vigilancia y Control Urbanístico adscrito a la Secretaría de Gobierno Municipal visita el predio que corresponde a la dirección Carrera 12A # 65-122 en barrio La Sultana, Comuna Ecoturística Cerro de Oro, por lo tanto nos permitimos presentar el siguiente Informe de lo allí observado:

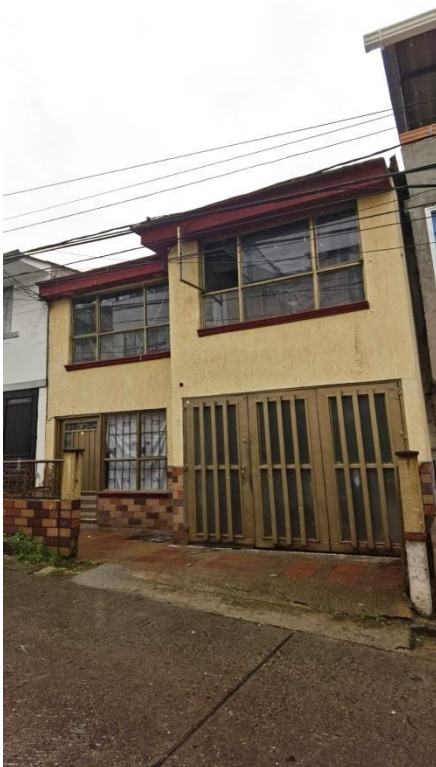
Foto No. 1 Fachada del predio intervenido.

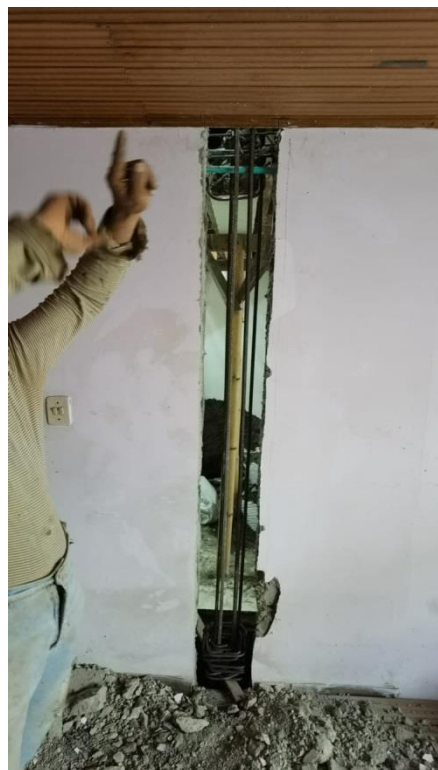
Foto No. 2. Detalle de la demolición de la pared existente para construir columnetas que servirán de refuerzo estructural a la futura losa de entrepiso.

- ✓ Al momento de la visita a la vivienda ubicada en el barrio La Sultana en la Carrera 12A # 65-122, se encuentra en curso un refuerzo estructural de la vivienda, **SIN LOS PERMISOS DE LEY EXPEDIDOS POR ALGUNA DE LAS CURADURÍAS URBANAS DE MANIZALES.**
- ✓ Se remite al Jefe de Seguridad Ciudadana, para su conocimiento y fines pertinentes.

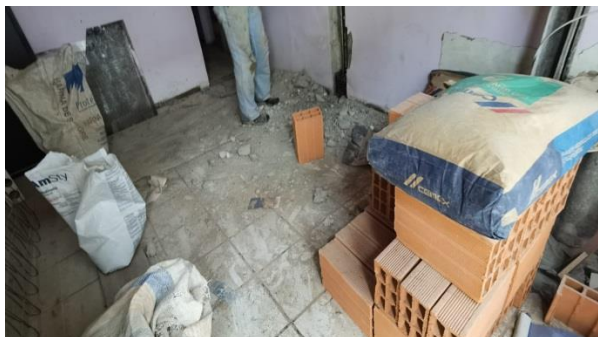
Foto No. 3. Detalle de materiales de construcción dentro de la vivienda

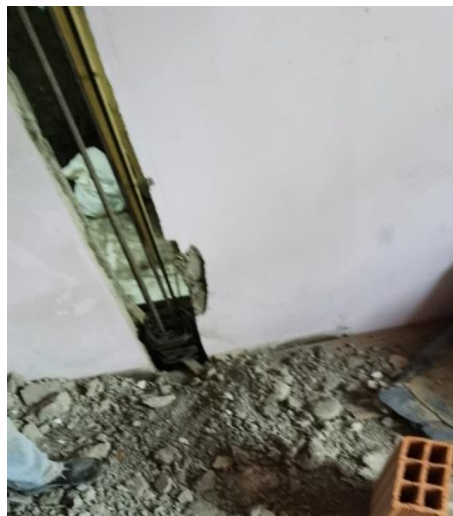
Foto No. 4. Detalle de la demolición de la pared existente para construir columnetas que servirán de refuerzo estructural a la futura losa de entrepiso.
