UNIDAD DE GESTIÓN DEL RIESGO

UGR 583 GED 12647-20
Manizales, 06 de abril de 2020

Asunto: Inspección visual

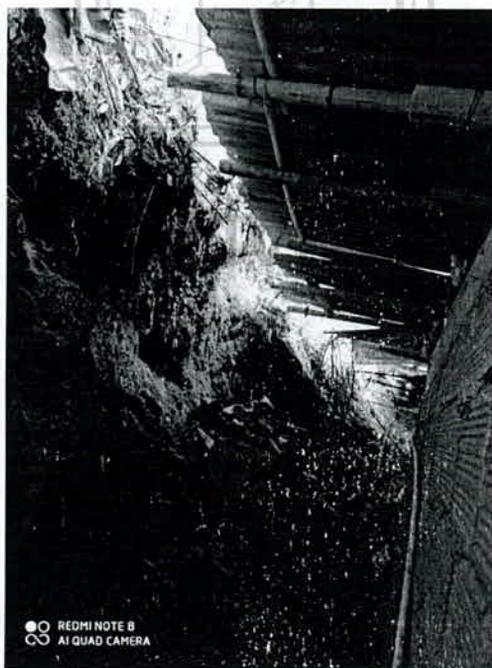
En el talud presente hacia la parte trasera de su vivienda se presentó un desprendimiento superficial del terreno, lográndose evidenciar que al momento de la construcción de la vivienda se adecuó el sitio, de tal manera que se configuraron taludes verticales sin protección alguna.

Es de señalar que las viviendas del sector no cuentan con un adecuado manejo de aguas lluvia en sus cubiertas, disponiendo entonces las aguas directamente en el terreno que sumadas a las aguas de escorrentía superficial se infiltran y conllevan a la configuración de este tipo de eventos.

Como lo mencionó usted al momento de la inspección, el material desprendido fue retirado, sin embargo, actualmente la zona se encuentra expuesta sin protección alguna (plásticos).

Actualmente la zona se encuentra expuesta, por lo tanto se recomienda cubrir tanto el talud con plásticos como medida preventiva provisional hasta tanto se ejecuten las medidas correctivas en el sitio, esto a fin de evitar que el proceso de inestabilidad se incremente.

Se recomienda a los propietarios del predio realizar un adecuado manejo de las aguas lluvias en las cubiertas de techo, conduciendo las aguas a la red de alcantarillado del sector evitando que estas discurren por el talud.
