UNIDAD DE GESTIÓN DEL RIESGO

UGR 798-2020 GED 9454-2020 AL CONTESTAR FAVOR CITAR ESTE NÚMERO

Asunto: Concepto Técnico

Referencia: I6UP 244 -2020 – Radicado No. Q 3169-2020

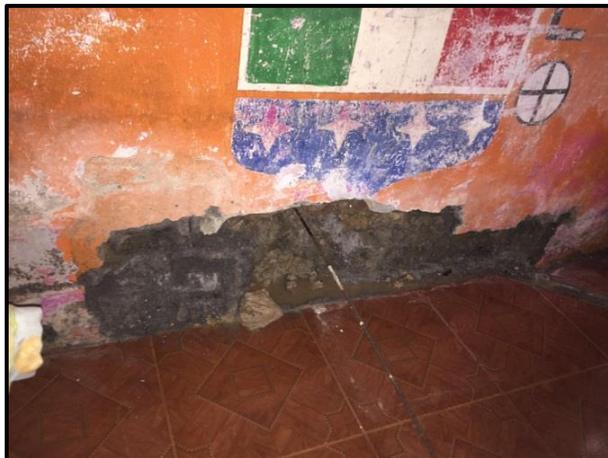
Se evidencia una humedad por filtración y capilaridad en la parte posterior de la vivienda, donde se pudo verificar que el propietario del predio retiró un pedazo de pared inferior y por este orificio existe una salida permanente de agua. Lo anterior puede tener varios orígenes, entre ellos las aguas del subsuelo puesto que las viviendas del sector se encuentran construidas en forma escalonada o por la filtración de redes internas de la vivienda colindante ubicada en la Calle 52 N° 3G-28 Mz 15.

Imagen 1. Interior del orificio - Filtración.

Conforme a lo anterior y a fin de descartar posibles daños de las redes internas del predio ubicado en la Calle 52 N° 3G-28 Mz 15 y del predio afectado, se le traslada la solicitud a la empresa Aguas de Manizales S.A E.S.P, para que realice según a sus competencias una inspección.

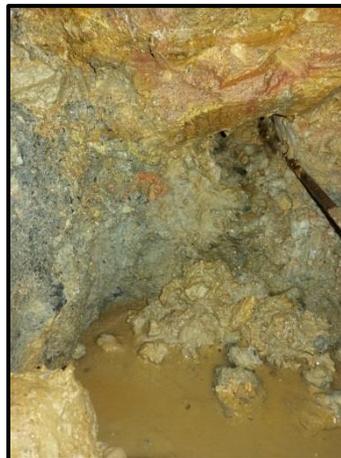
Actualmente el orificio realizado por el señor Diego Giraldo Valbuena no representa un factor detonante de desastre, teniendo en cuenta que este no presenta grietas ni fisuras que muestren inestabilidad; Lo que si se debe resaltar es la importancia de conocer el origen de estas aguas y realizar la respectiva captación y conducción de las mismas que permitan mitigar la humedad que actualmente se presenta y a futuro a pesar de ser muy infrecuente se evite un posible colapso del muro por exceso de humedad.

Imagen 2. Orificio realizado por el usuario.
