**Asunto:** Informe – Marmato Carrera 31 24-25  
**Referencia:** **PQR 12042-2020**

En atención a la referencia, el *Equipo Técnico de Vigilancia y Control Urbanístico* adscrito a la Secretaría de Gobierno Municipal realiza la visita ocular el día 08 de abril del año 2020, al predio con dirección Carrera 31 24-25, barrio Marmato, Comuna La Fuente, por lo que nos permitimos brindar el siguiente Informe Técnico, el cual determina que:

REGISTRO FOTOGRAFICO (08-04-2020)

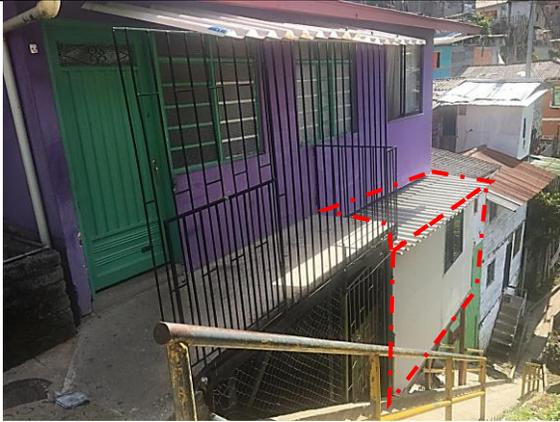
- La construcción, se realizó en la parte exterior de la vivienda por fuera de los paramentos de las viviendas del sector, donde se pudo evidenciar en la parte inferior del inmueble, la elaboración de un cuarto en estructura metálica con viguetería en madera, losa aligerada en superboard, y muros perimetrales en estructura liviana.

**Foto No. 1** En la visita se evidencio el avance constructivo de un cuarto en estructura liviana sin ningún tipo de licencia

Se recomienda a la Inspección Octava de Policía, solicitar los permisos de construcción para la realización de dichas obras. Así mismo, se recomienda solicitar a la secretaría de Planeación Municipal, el perfil vial del área intervenida con el fin de aclarar, si las obras realizadas se encuentran sobre el paramento establecido en la zona

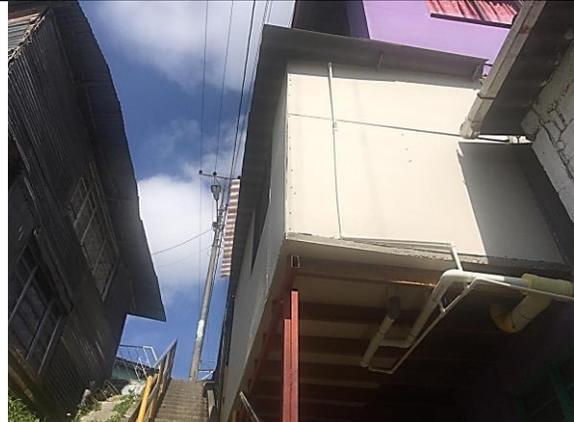
**Foto No. 2** Se evidencia la culminación del cuarto de la vivienda

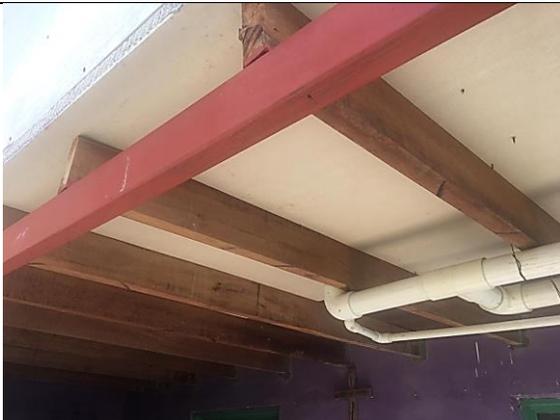
**Foto No. 3** Se observa estructura metálica combinada con perfiles en madera, y adecuaciones hidráulicas

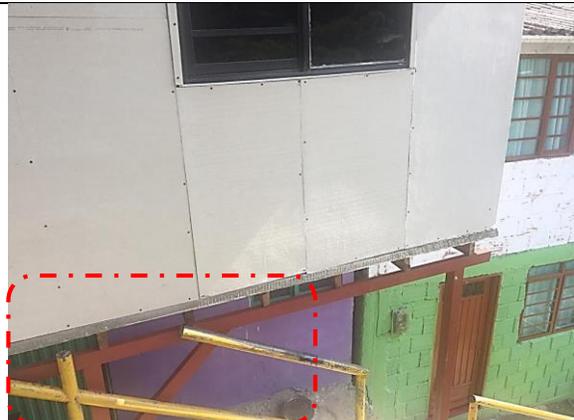
- Los vecinos del sector se quejan de la construcción, porque este cuarto está muy cerca de las escaleras públicas, dejando un espacio muy reducido para el libre movimiento de los habitantes de la zona, por tal motivo se ha convertido en una zona de alto riesgo en horas de la noche.

**Foto No. 4** Se puede evidencia la invasión a las escaleras públicas y las modificaciones que le realizaron
