Referencia: GED 48699-2024
Asunto: Informe técnico de inspección - Carrera 33 No. 10-47 Barrio Centenario

En atención al trámite relacionado en el asunto, el Equipo Técnico de Vigilancia y Control Urbanístico adscrito a la Secretaría del Interior, realizó visita de inspección a un inmueble ubicado en la Carrera 33 No. 10-47 (C 10A 32A 42 según SIG), del Barrio Centenario, Comuna La Macarena, obteniendo lo siguiente:

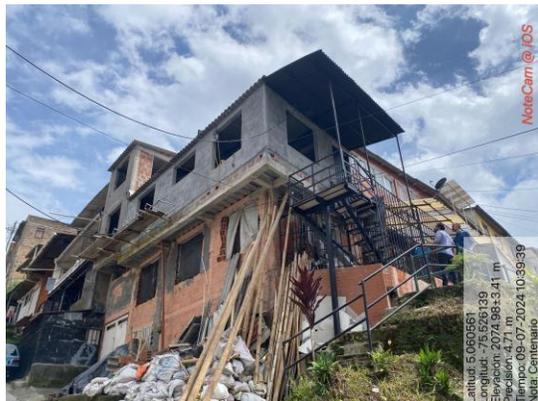
Fotografía 1: Se observa vista general del inmueble donde se realiza construcción sin licencia. Se observa en la parte baja de la imagen, la disposición de residuos de construcción en espacio público.

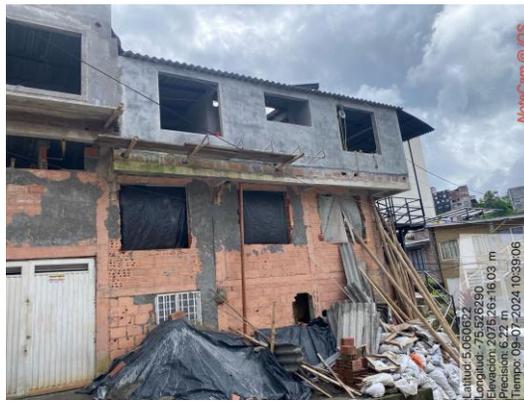
Fotografía 2: Vista lateral desde la Carrera 33, se observa la intervención en el primer y segundo nivel del inmueble.

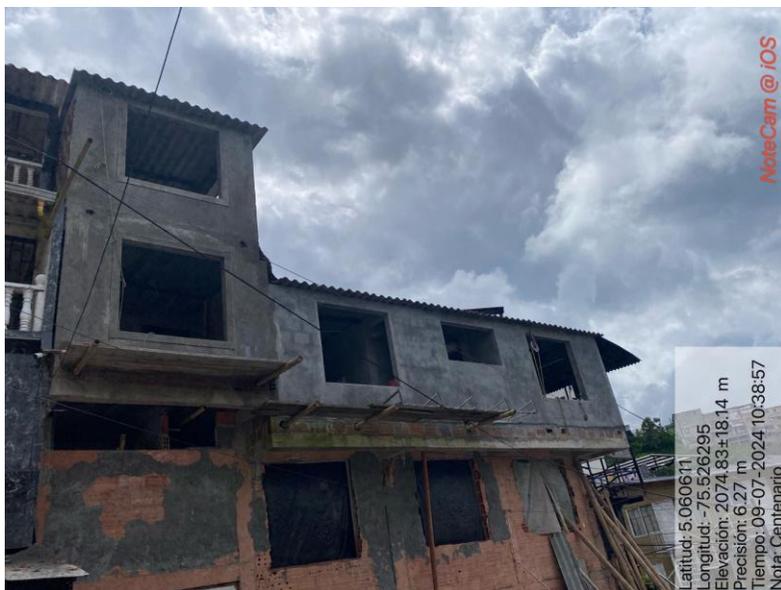
Fotografía 3: Vista lateral de la edificación desde la Carrera 33, se denota la intervención constructiva en el primer, segundo y tercer nivel.

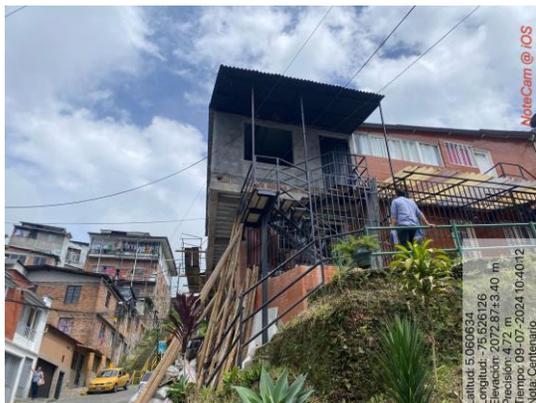
Dicha área de antejardín se encuentra completamente endurecida, y adicionalmente, posee un cerramiento con una altura superior a 0.40 m; con lo anterior, se infringe lo establecido en el artículo 1.2.1.2.5 del Anexo 10 - Normas Generales, del Plan de Ordenamiento Territorial 2017-2031.

Fotografía 4: Vista frontal del inmueble, se aprecia antejardín con cerramiento en rejilla metálica y con una escalera metálica de acceso al segundo nivel.

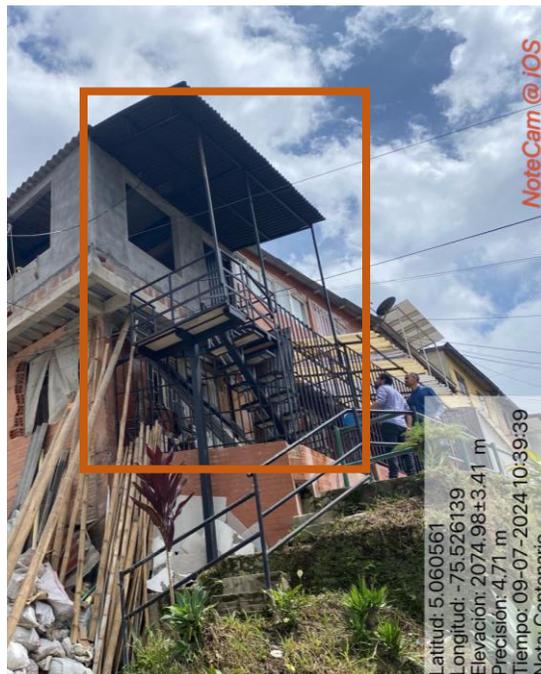
De todo lo anterior, se tiene que un área intervenida en zona de antejardín, que no cumple con el POT de aproximadamente **22.20 m²**.

Fotografía 5: Se observa detalle de la ocupación en área de ANTEJARDÍN.
