**I-CO-SINT-UC-ICPCU-2026-8443**

**Asunto: INFORME TÉCNICO DE INSPECCIÓN – BARRIO LA CUMBRE**

**Referencia: E-CO-2026-14636**

En atención al asunto de la referencia, el Equipo Técnico de Vigilancia y Control Urbanístico adscrito a la Secretaría del Interior, realizó la visita de inspección el día 05 de junio de 2026 al inmueble identificado con nomenclatura Carrera 9 60-48, del barrio La Cumbre, comuna Ecoturístico Cerro de Oro, obteniendo el siguiente informe:

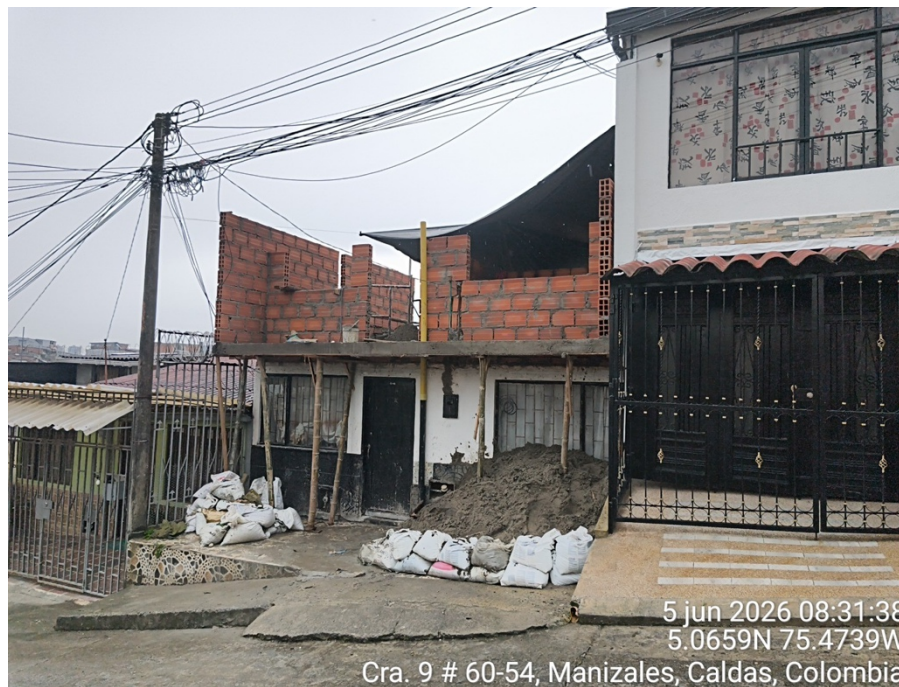
| 4. DESCRIPCIÓN DE LO VERIFICADO IN SITU |
|---|
| <p>El día 05 de junio de 2026 se realizó visita técnica al predio identificado con la nomenclatura Carrera 9 60-48, ubicado en el barrio La Cumbre.</p> <p>Durante la visita se evidenció la ejecución de labores constructivas orientadas a la conformación de un segundo nivel, en donde se realizó el vaciado de una losa de entrepiso que sobresale en voladizo hacia el andén, y actualmente se adelanta la construcción de muros perimetrales y divisorios en mampostería confinada.</p> <p>No se observó la presencia de una valla informativa que indique que las labores constructivas que se adelantan en el sitio cuentan con licencia de construcción aprobada en la modalidad correspondiente.</p> <p>Lo anterior constituye un comportamiento contrario a la integridad urbanística, de acuerdo con lo establecido en el artículo 135 de la <b>Ley 1801 de 2016</b>:</p> <p><b>(...) ARTÍCULO 135. Comportamientos contrarios a la integridad urbanística.</b><br/> A) Parcelar, urbanizar, demoler, intervenir o construir:<br/> 4. En terrenos aptos para estas actuaciones, sin licencia o cuando esta hubiere caducado (...)</p> <p>Área de intervención (m²) = <b>60.00m²</b></p> <p><b>NOTA</b> Las medidas dadas en este informe son aproximadas, basadas en la información proporcionada por la Secretaría de Planeación Municipal, la plataforma SIG y/o lo evidenciado al momento de la visita técnica.</p> |

Imagen No. 2 – Construcción de segundo piso. Fuente: Equipo Técnico de Vigilancia y Control Urbanístico.

Se realizó la respectiva consulta en Catastro MASORA y en las Curadurías Urbanas No. 1 y No. 2 de la ciudad, teniendo que las actividades constructivas que se adelantan en el lugar no cuentan con licencia de construcción aprobada en la modalidad correspondiente, por lo tanto, estas actuaciones constituyen un comportamiento contrario a la integridad urbanística en los términos del artículo 135 de la Ley 1801 de 2016. En consecuencia, se recomienda la suspensión de las labores constructivas como medida preventiva.

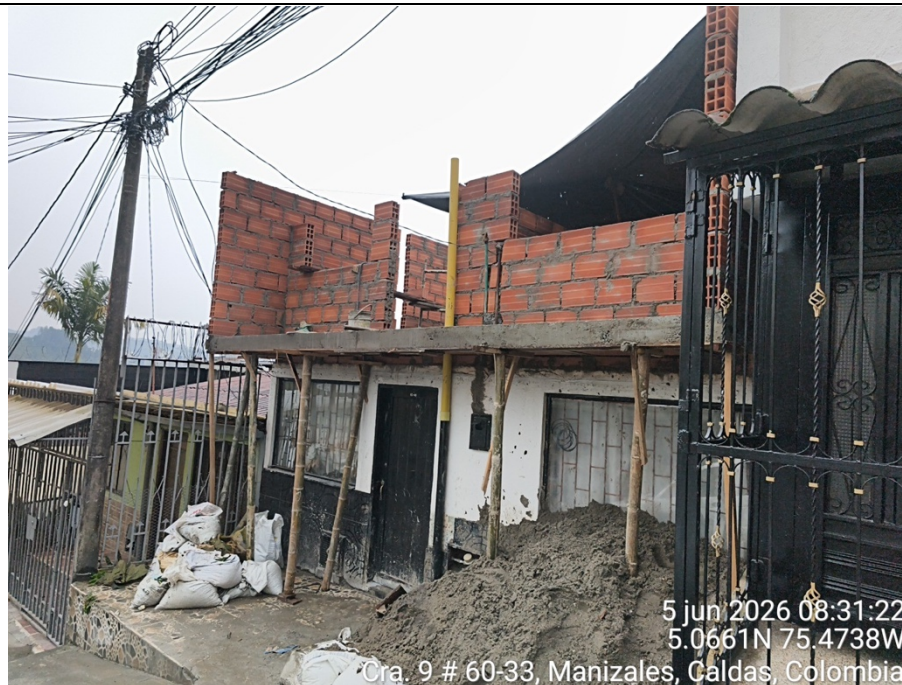
**Imagen No. 3** – Construcción de segundo piso. Fuente: Equipo Técnico de Vigilancia y Control Urbanístico.

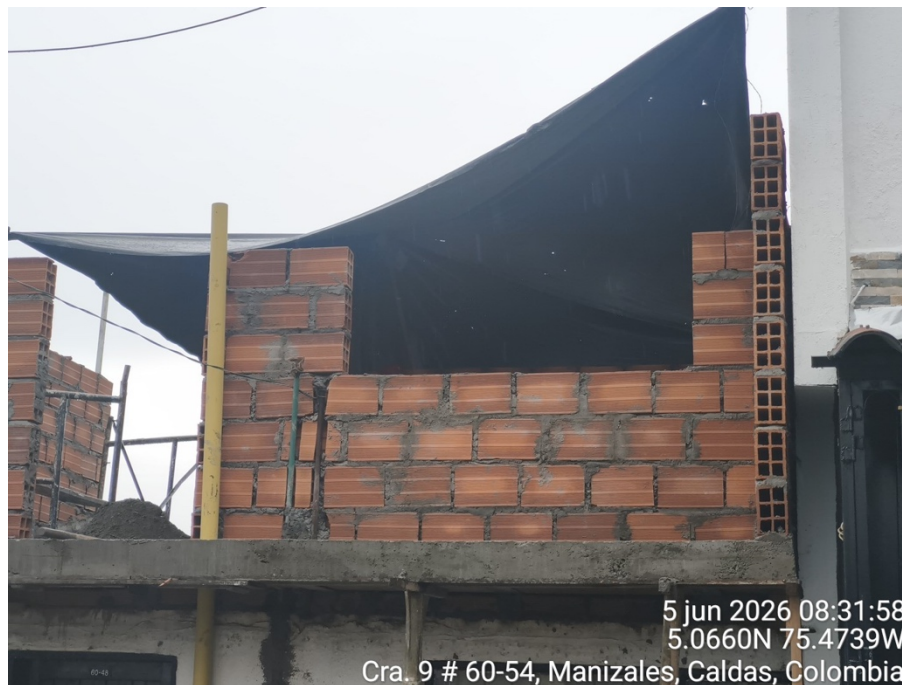
**Imagen No. 4** – Construcción de segundo piso. Fuente: Equipo Técnico de Vigilancia y Control Urbanístico.

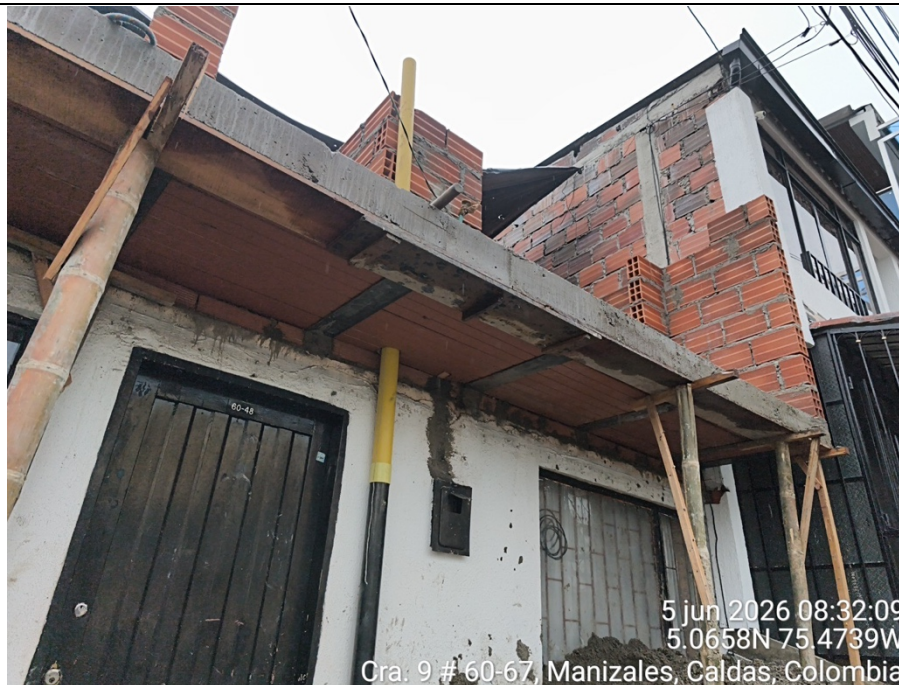
Imagen No. 5 – Losa de entepiso en voladizo. Fuente: Equipo Técnico de Vigilancia y Control Urbanístico.
