**I-CO-SINT-UC-ICPCU-2026-4723**

**Asunto: INFORME TÉCNICO DE INSPECCIÓN – BARRIO LOS ALCÁZARES**  
**Referencia: E-CO-2026-8322**

En atención al asunto de la referencia, el Equipo Técnico de Vigilancia y Control Urbanístico adscrito a la Secretaría del Interior, realiza visita de inspección el día 06 de abril de 2026 al sitio objeto de solicitud, ubicado en la dirección Carrera 28B 4A-11, del barrio Los Alcázares, comuna Atardeceres, obteniendo el siguiente informe:

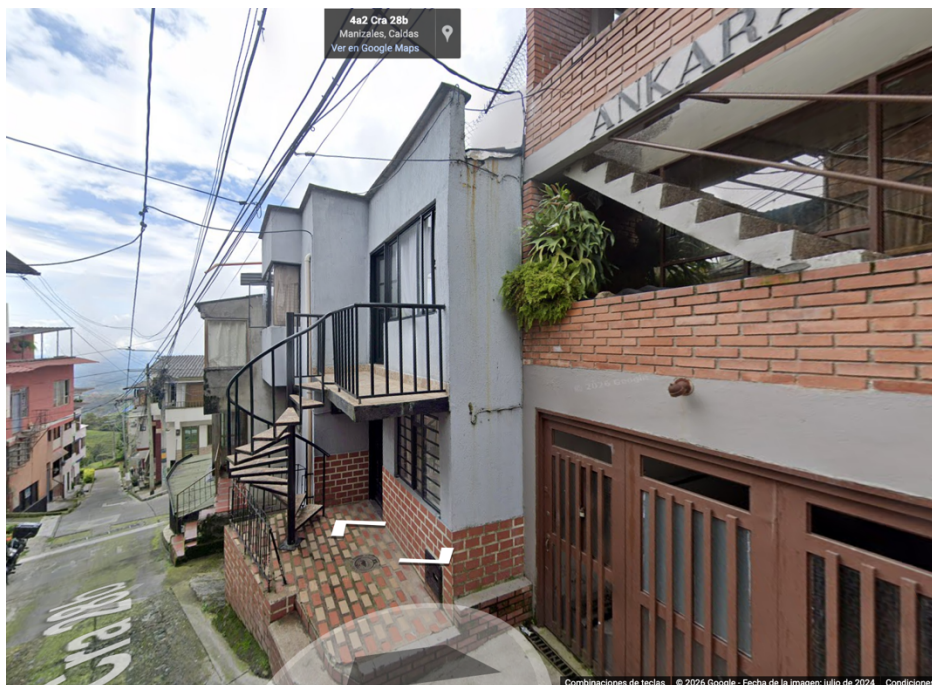
**Imagen No. 2** – Predio objeto en julio del 2024 (sin evidencia de una terraza existente). Fuente: Google Street View.

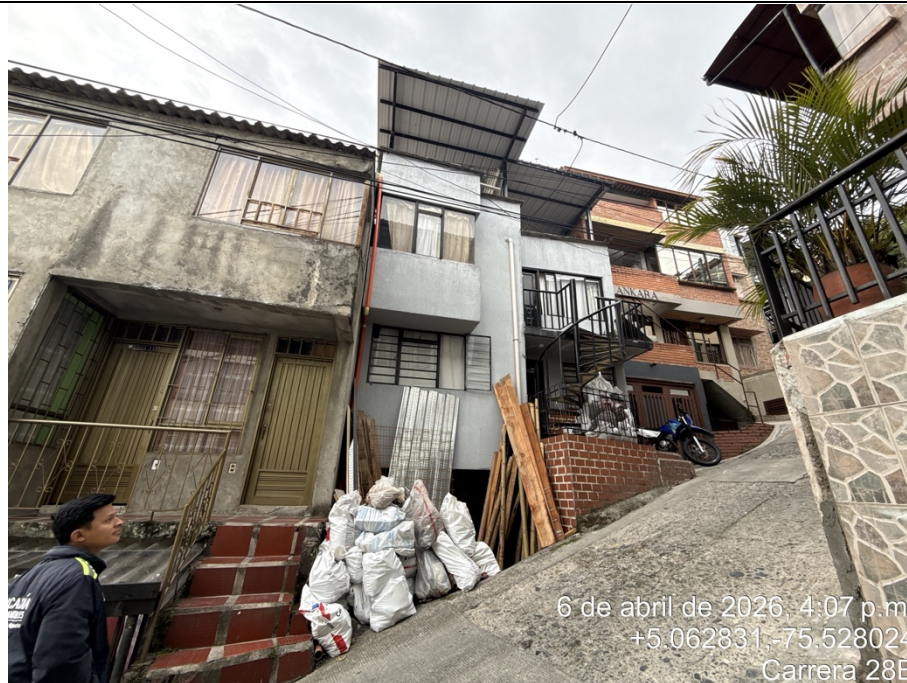
| 4. DESCRIPCIÓN DE LO VERIFICADO IN SITU |
|---|
| <p>El 06 de abril de 2026 se llevó a cabo la visita técnica al predio identificado con nomenclatura Carrera 28B 4A-11. Si bien no fue posible el ingreso al predio, desde el exterior se evidenciaron labores en curso relacionadas con la construcción de una estructura de cubierta en perfilera metálica y láminas metálicas prepintadas para la conformación de una terraza.</p> <p>No se observó la presencia de una valla informativa que indique que las labores constructivas que se adelantan en el predio cuentan con licencia de construcción aprobada en la modalidad correspondiente.</p> <p>Lo anterior constituye un comportamiento contrario a la integridad urbanística, de acuerdo con lo establecido en el artículo 135 de la <b>Ley 1801 de 2016</b>:</p> <p><b>(...) ARTÍCULO 135. Comportamientos contrarios a la integridad urbanística.</b><br/> A) Parcelar, urbanizar, demoler, intervenir o construir:<br/> 4. En terrenos aptos para estas actuaciones, sin licencia o cuando esta hubiere caducado (...)</p> <p>Área aproximada de intervención (m²) = <b>58.00m²</b></p> |

**Imagen No. 3** – Estado actual del predio objeto de consulta. Fuente: Equipo Técnico de Vigilancia y Control Urbanístico.

Se recomienda la suspensión de las labores constructivas como medida preventiva.

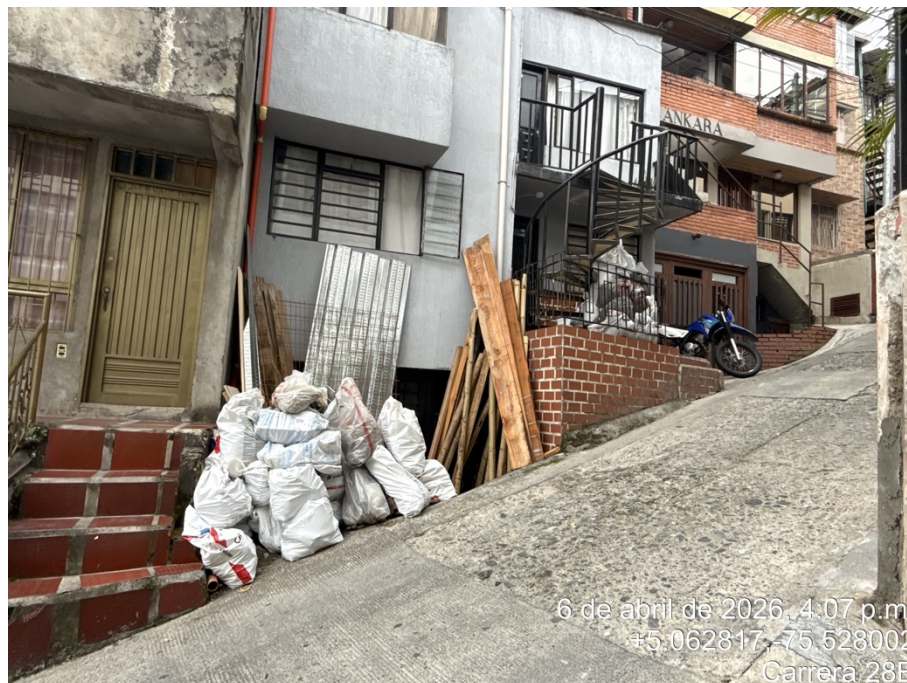
**Imagen No. 4** – Acumulación de materiales de construcción y residuos de construcción y demolición frente al predio. Fuente: Equipo Técnico de Vigilancia y Control Urbanístico.

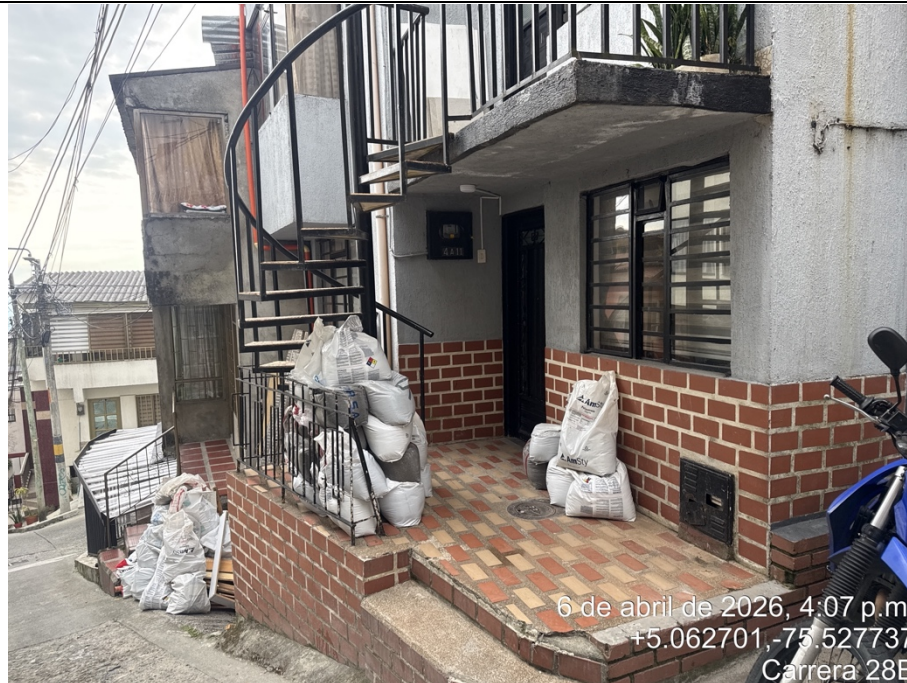
**Imagen No. 5** – Acumulación de materiales de construcción y residuos de construcción y demolición.  
Fuente: Equipo Técnico de Vigilancia y Control Urbanístico.

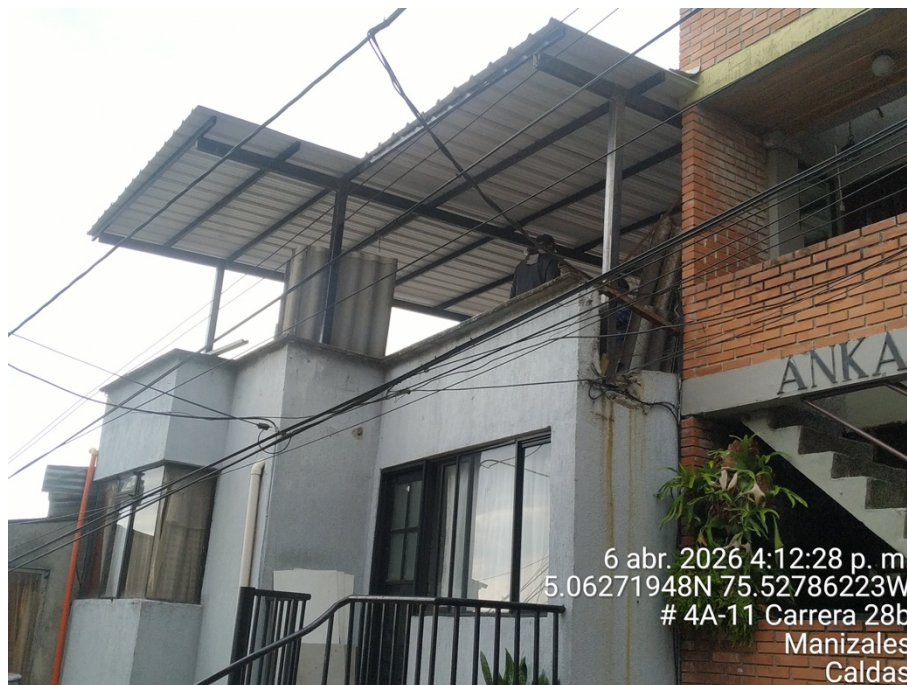
**Imagen No. 6** – Construcción de terraza. Fuente: Equipo Técnico de Vigilancia y Control Urbanístico.

De acuerdo con lo observado en la visita técnica efectuada el 06 de abril de 2026, en el inmueble se adelantan labores relacionadas con la construcción de una terraza, conformando así una cuarta planta en la edificación.

Se realizó la respectiva consulta en Catastro MASORA y en las Curadurías Urbanas No. 1 y No. 2 de la ciudad, teniendo que las actividades constructivas que se adelantan en el inmueble no cuentan con licencia de construcción aprobada en la modalidad correspondiente, por lo tanto, estas actuaciones constituyen un comportamiento contrario a la integridad urbanística en los términos del artículo 135 de la Ley 1801 de 2016.
