**I-CO-SINT-UC-ICPCU-2026-9069**

**Asunto: INFORME TÉCNICO DE INSPECCIÓN – BARRIO LA SULTANA**

**Referencia: E-CO-2026-15104**

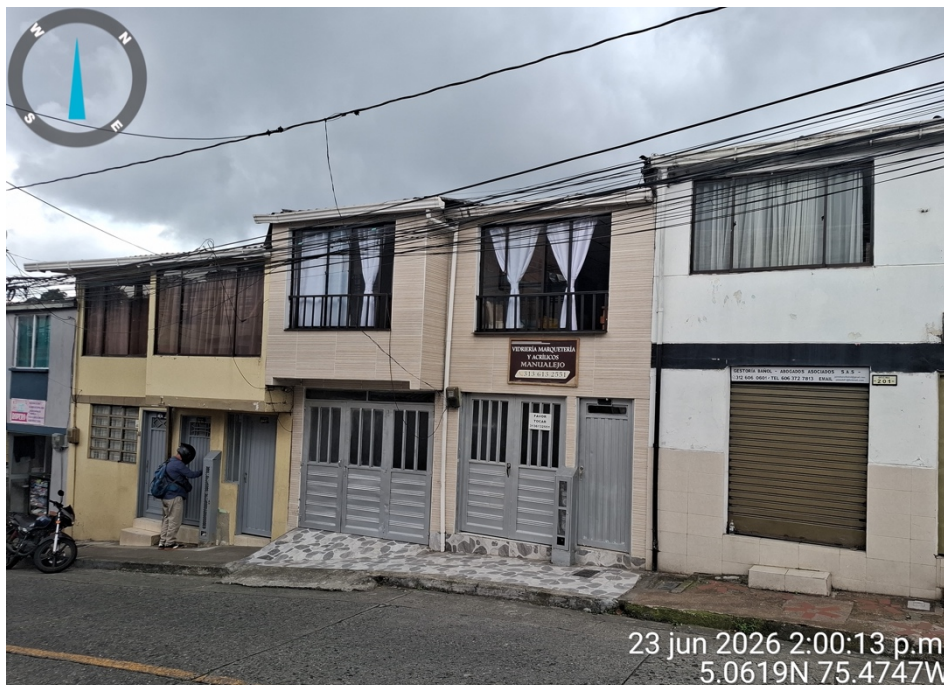
| 4. DESCRIPCIÓN DE LO VERIFICADO IN SITU |
|---|
| <p>El día 23 de junio de 2026 se realizó visita técnica al predio identificado con nomenclatura Calle 6410-08, ubicado en el barrio La Sultana. Durante la visita no fue posible acceder al interior del inmueble; sin embargo, desde el exterior se logró observar la construcción de una estructura en sistema aporticado en la parte posterior del predio. Específicamente, se evidenció la realización de labores asociadas al vaciado de columnas en concreto reforzado.</p> <p>No se observó la presencia de una valla informativa que indique que las labores constructivas que se adelantan en el sitio cuentan con licencia de construcción aprobada en la modalidad correspondiente.</p> <p>Lo anterior constituye un comportamiento contrario a la integridad urbanística, de acuerdo con lo establecido en el artículo 135 de la <b>Ley 1801 de 2016</b>:</p> <p><b>(...) ARTÍCULO 135. Comportamientos contrarios a la integridad urbanística.</b><br/> A) Parcelar, urbanizar, demoler, intervenir o construir:<br/> 4. En terrenos aptos para estas actuaciones, sin licencia o cuando esta hubiere caducado (...)</p> <p>Debido a la imposibilidad de ingreso, no fue posible determinar con exactitud el área de ejecución de las labores constructivas, por lo tanto, se estima que esta es de <b>28.00m<sup>2</sup></b>, según las mediciones realizadas en el portal web Sistemas de Información Geográfica (SIG).</p> |

Imagen No. 2 – Predio objeto de la intervención. Fuente: Equipo Técnico de Vigilancia y Control Urbanístico.

| 3. CUENTA CON LICENCIA | |
|---|---|
| NO <input checked="" type="checkbox"/> | <b>OBSERVACIONES:</b> Construcción sin licencia. Se recomienda suspensión de las labores constructivas. |

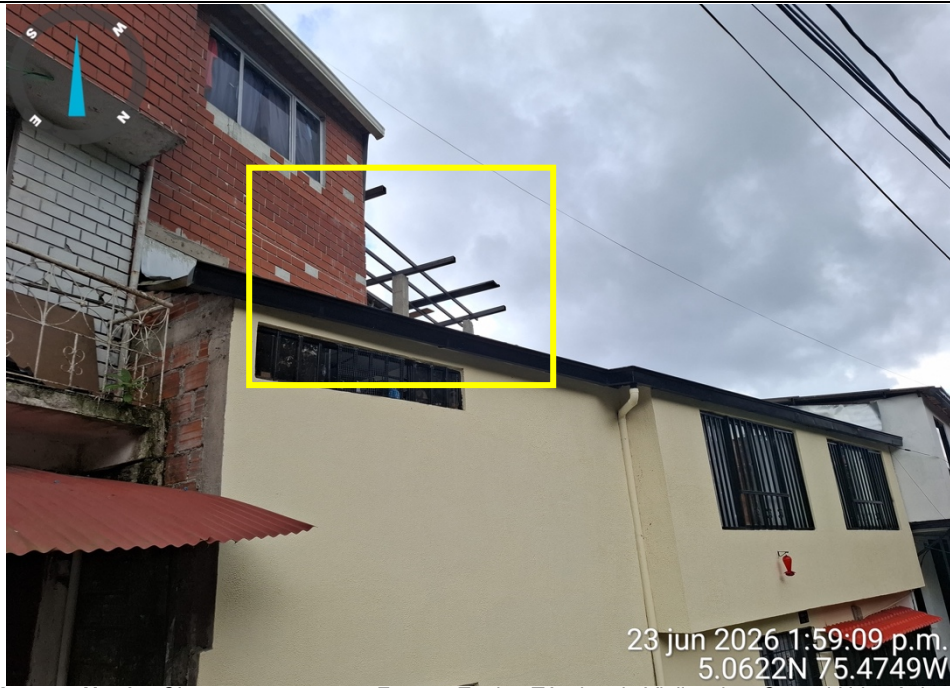
Imagen No. 3 – Obra nueva en curso. Fuente: Equipo Técnico de Vigilancia y Control Urbanístico.

Con base en lo observado durante la visita técnica realizada el 23 de junio de 2026, se evidenció que en el inmueble identificado con nomenclatura Calle 64 10-08 se adelantan labores correspondientes a la construcción de una estructura en sistema aporticado, evidenciándose específicamente actividades relacionadas con el vaciado de columnas en concreto reforzado.

Se realizó la respectiva consulta en Catastro MASORA y en las Curadurías Urbanas No. 1 y No. 2 de la ciudad, teniendo que las actividades constructivas que se adelantan en el lugar no cuentan con licencia de construcción aprobada en la modalidad correspondiente, por lo tanto, estas actuaciones constituyen un comportamiento contrario a la integridad urbanística en los términos del artículo 135 de la Ley 1801 de 2016. En consecuencia, se recomienda la suspensión de las labores constructivas como medida preventiva.

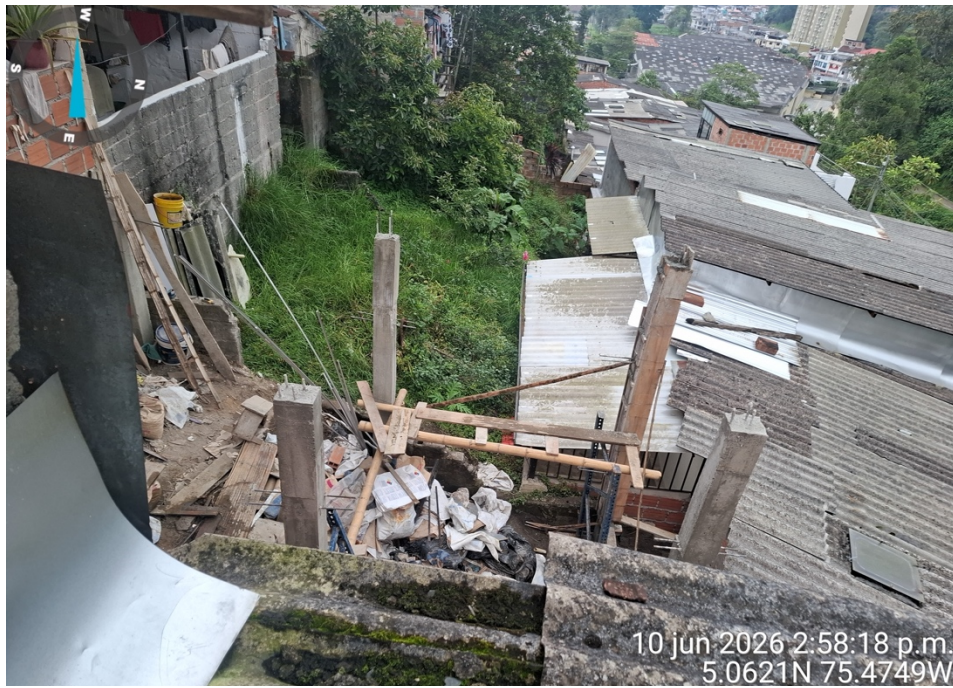
Imagen No. 4 – Obra nueva en curso. Fuente: Equipo Técnico de Vigilancia y Control Urbanístico.
