**Referencia:** E-CO-2026-16002  
**Asunto:** Visita técnica CALLE 65 36 59, Barrio Kennedy

En atención al trámite relacionado en el asunto, el día 01 de julio de 2026, el Equipo de Control Urbanístico adscrito a la Secretaría del Interior, realizó visita de inspección a un inmueble ubicado en CALLE 65 36 59 Coordenadas Geográficas (5.051227, -75.501574) del Barrio Kennedy, Comuna Universitaria, obteniendo lo siguiente:

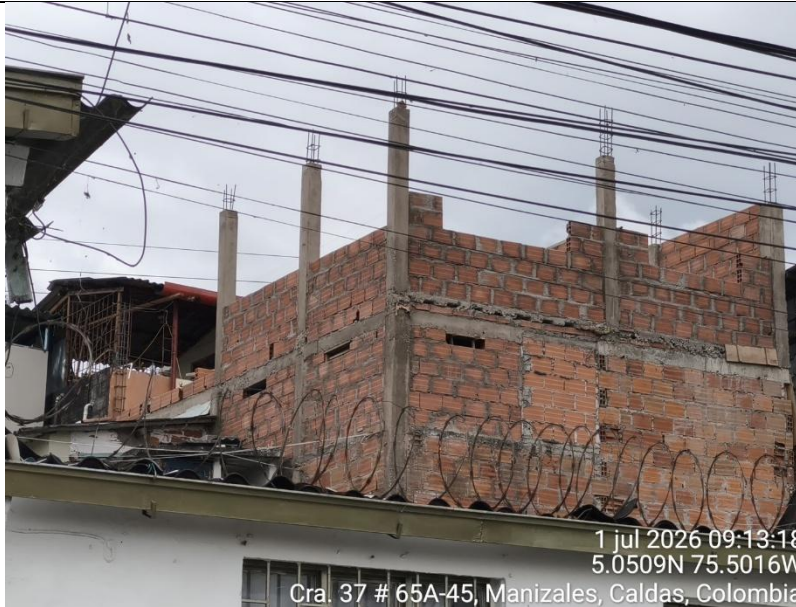
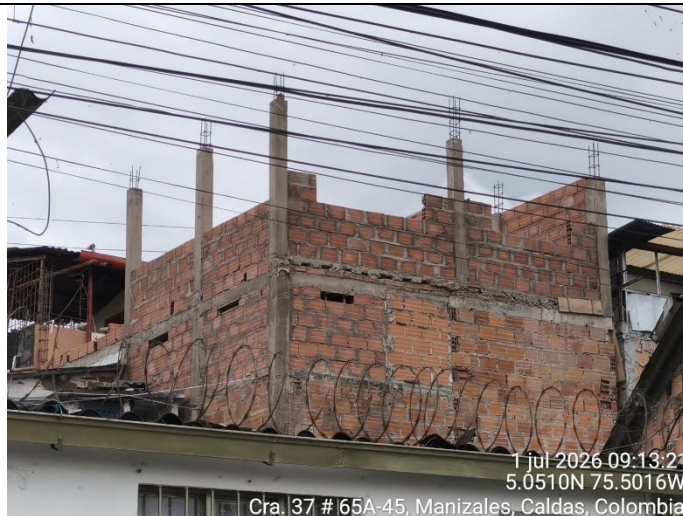
- Al momento de la visita se evidenció la ejecución de labores constructivas consistentes en una ampliación del inmueble en su parte posterior. Desde el exterior del predio se observó la construcción de muros en mampostería y de una estructura en concreto reforzado, conformada por vigas y columnas. Durante la visita de inspección no fue autorizado el ingreso al inmueble, razón por la cual el registro de las condiciones observadas se realizó únicamente desde el exterior del predio.

**Fotografía 1-2:** Vista de Predio desde la parte posterior donde se evidencia la ampliación en ejecución. Capturas propias

- **Se recomienda la suspensión inmediata de la obra como medida preventiva.**
- **Se remite el presente informe a PROFESIONAL ESPECIALIZADO DE UNIDAD DE SEGURIDAD CIUDADANA para su conocimiento y fines pertinentes.**

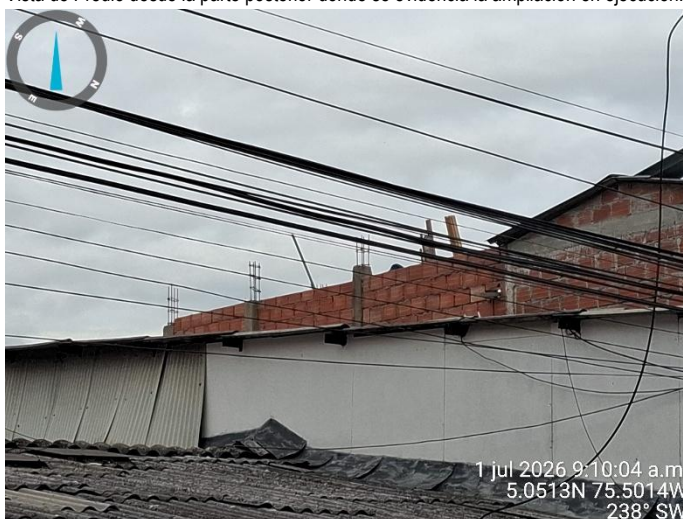
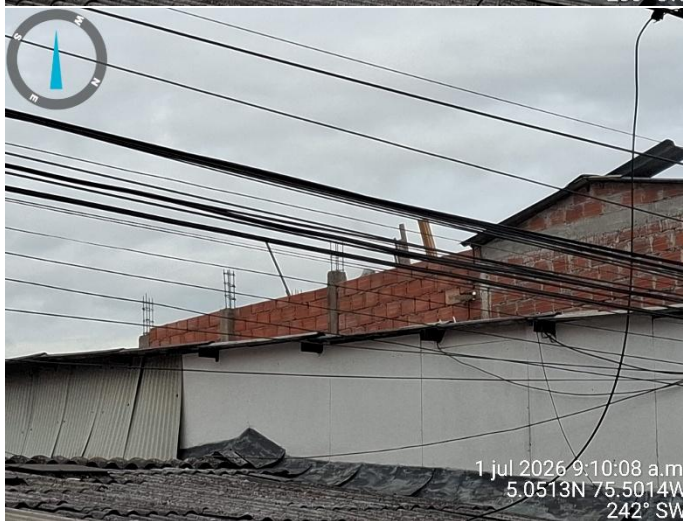
**Fotografía 3-4:** Vista Frontal del predio objeto de visita donde se evidencia los muros que generan la ampliación. Captura propia
