I-CO-SINT-UC-CU-2025-9604

Asunto: Informe técnico de inspección

Referencia: **I-CO-SSA-2025-19917**

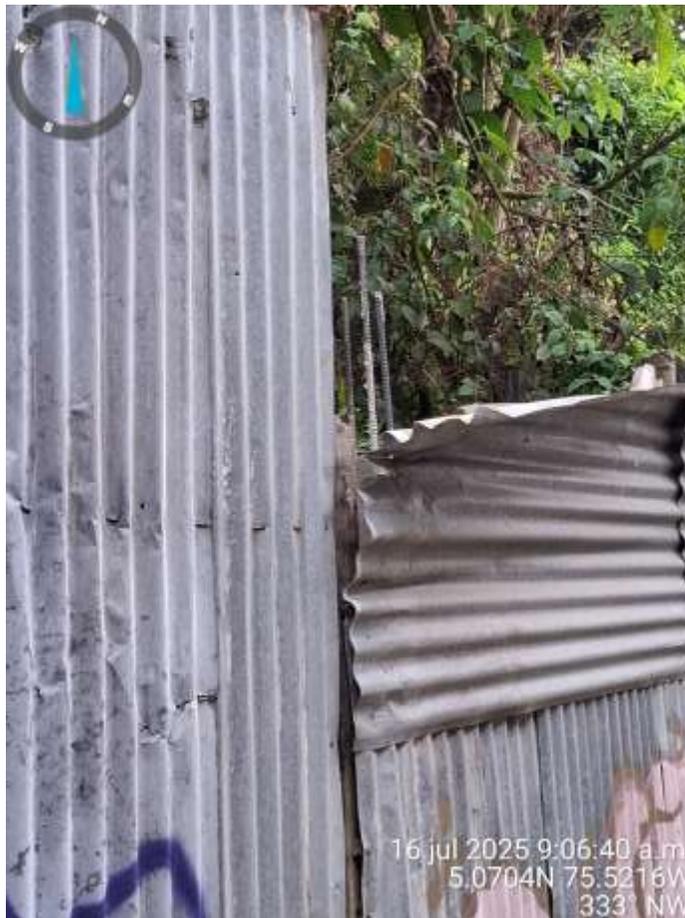
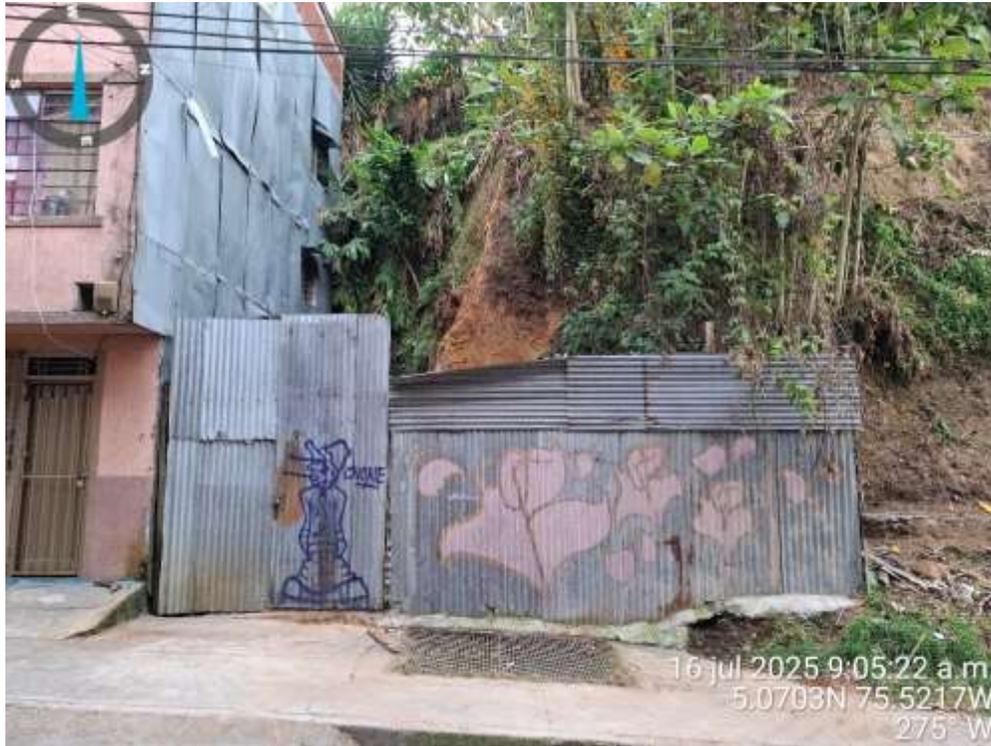
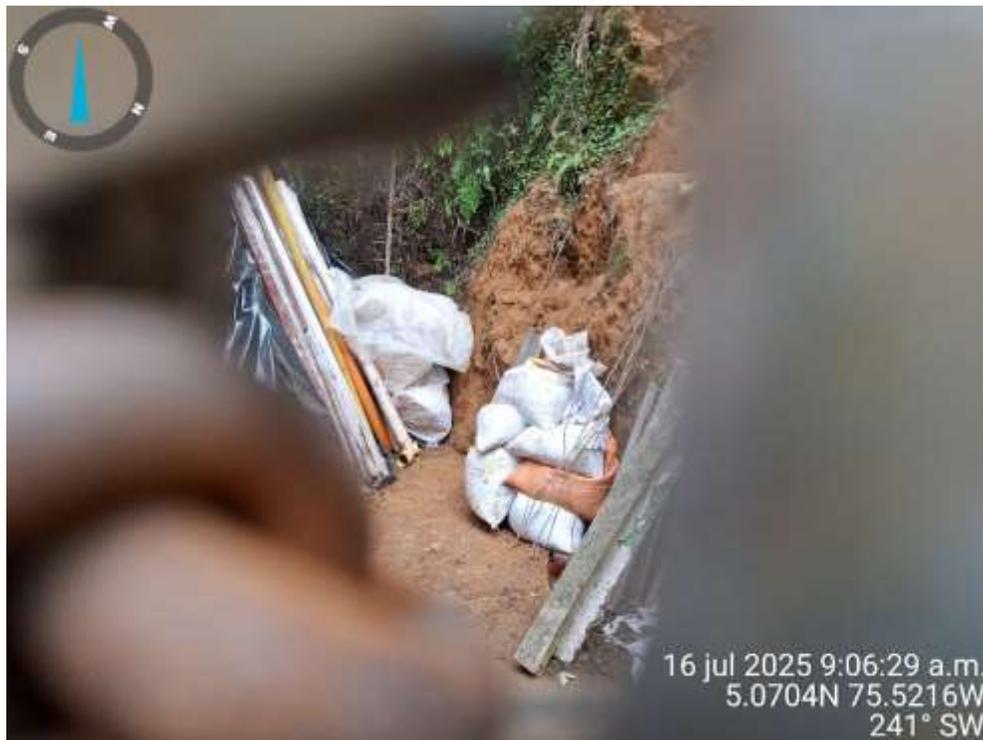
6. REGISTRO FOTOGRÁFICO

- Se realizó inspección ocular al sector objeto de petición localizado Calle 16 17 46 y sobre las coordenadas 5.070277, -75.521662 del Barrio Las Américas, Comuna Cumanday observando labores de construcción al interior del predio.

- Las labores observadas consiste en:
 1. Movimientos de tierra tipo corte en la parte posterior.
 2. Excavaciones para construcción sistema de cimentación al igual que armado de castillo y vaciado de una columna en concreto

- Así las cosas las labores se vienen adelantando sin contar con la respectiva licencia de construcción.
- Igualmente, al momento de la visita se verifica que la intervención viene afectando parcialmente una pantalla en concreto construida en la parte posterior y la cual se encuentra identificada en el **Plano D1 AREA_TRATAMIENTO_GEOTECNICO** – obras de estabilidad como Área de Tratamiento Geotécnico **No_ATG 489 DIRECCION CALLE 16 CARRERA 17 Y 18**

- Finalmente, producto de la excavación se observa el sobreempinamiento que viene resultando en el talud.

2. Teniendo en cuenta lo anterior; el presente informe, se traslada al JEFE DE SEGURIDAD CIUDADANA, para su conocimiento, fines pertinentes y respectivo reparto por la realización de obras de construcción sin contar con los debidos permisos.
3. Se recomienda la suspensión de la obra como medida preventiva.
4. Finalmente, se remite copia del presente informe a la UNIDAD DE GESTION DEL RIESGO para su conocimiento y fines pertinentes a fin de establecer el estado del talud y del ATG intervenida.
